**DATOS IDENTIFICATIVOS DO ELEMENTO CATALOGADO**

**NOME:** Igrexa de Santiago de Adelan

**CÓDIGO PBM:** A001  
**CÓDIGO GA:**

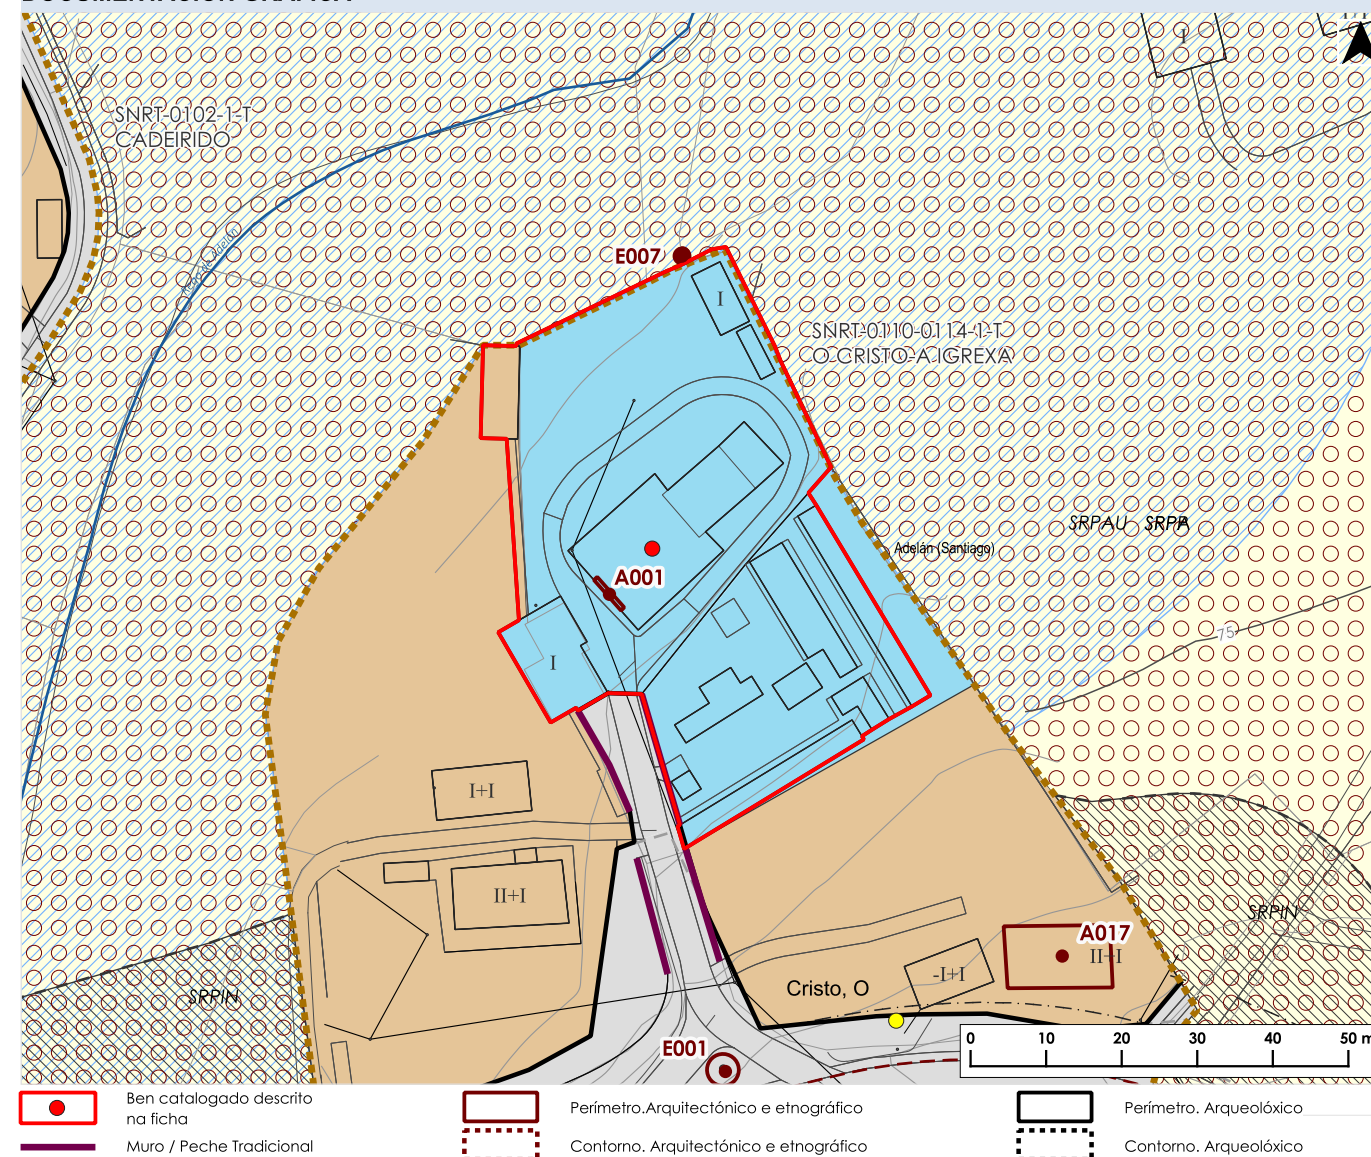
**DOCUMENTACIÓN GRÁFICA**

Igrexa de planta rectangular e presbiterio de planta cadrada, destacado en planta e alzado e unha sancristía acaroada á fachada posterior da ábsida; o conxunto está edificado en sillería de granito. Cuberta de lousa, resolta a dúas augas na nave e a catro augas no presbiterio. Construción do século XII, foi moi reformada ao longo do tempo, sendo a fábrica actual do século XVII. Na fachada occidental conserva unha portada románica (A001\_01), datada no século XII, sobre ela unha fiestra cuadrangular lixeiramente abocinada. Espadana de dous corpos, o inferior con dous vans con linteis curvados á maneira de arcos de medio punto, os machóns presentan decoración en caixa; o segundo corpo ten un único van con lintel curvado e pequenos pináculos decorativos de tradición popular. Fronte á fachada occidental existe unha construción de unha planta, realizada en perpiaño de granito, con cuberta de lousa a unha auga. Próximo á fachada sur desta edificación un cabildo de planta rectangular, con cuberta a unha auga realizada en lousa, sostida por vigas de madeira que descansan sobre piares de fustes monolíticos, de sección cadrada co treito central oitavado, con basas e columnas molduradas.

**ESTADO DE CONSERVACIÓN**

Bo

Renovación das xuntas da sillería con emprego de morteiro de cal

**ACTUACIÓNS ADICIONAIS CORRECTORAS:** Adecuación do pavimento do entorno para minorar o impacto visual

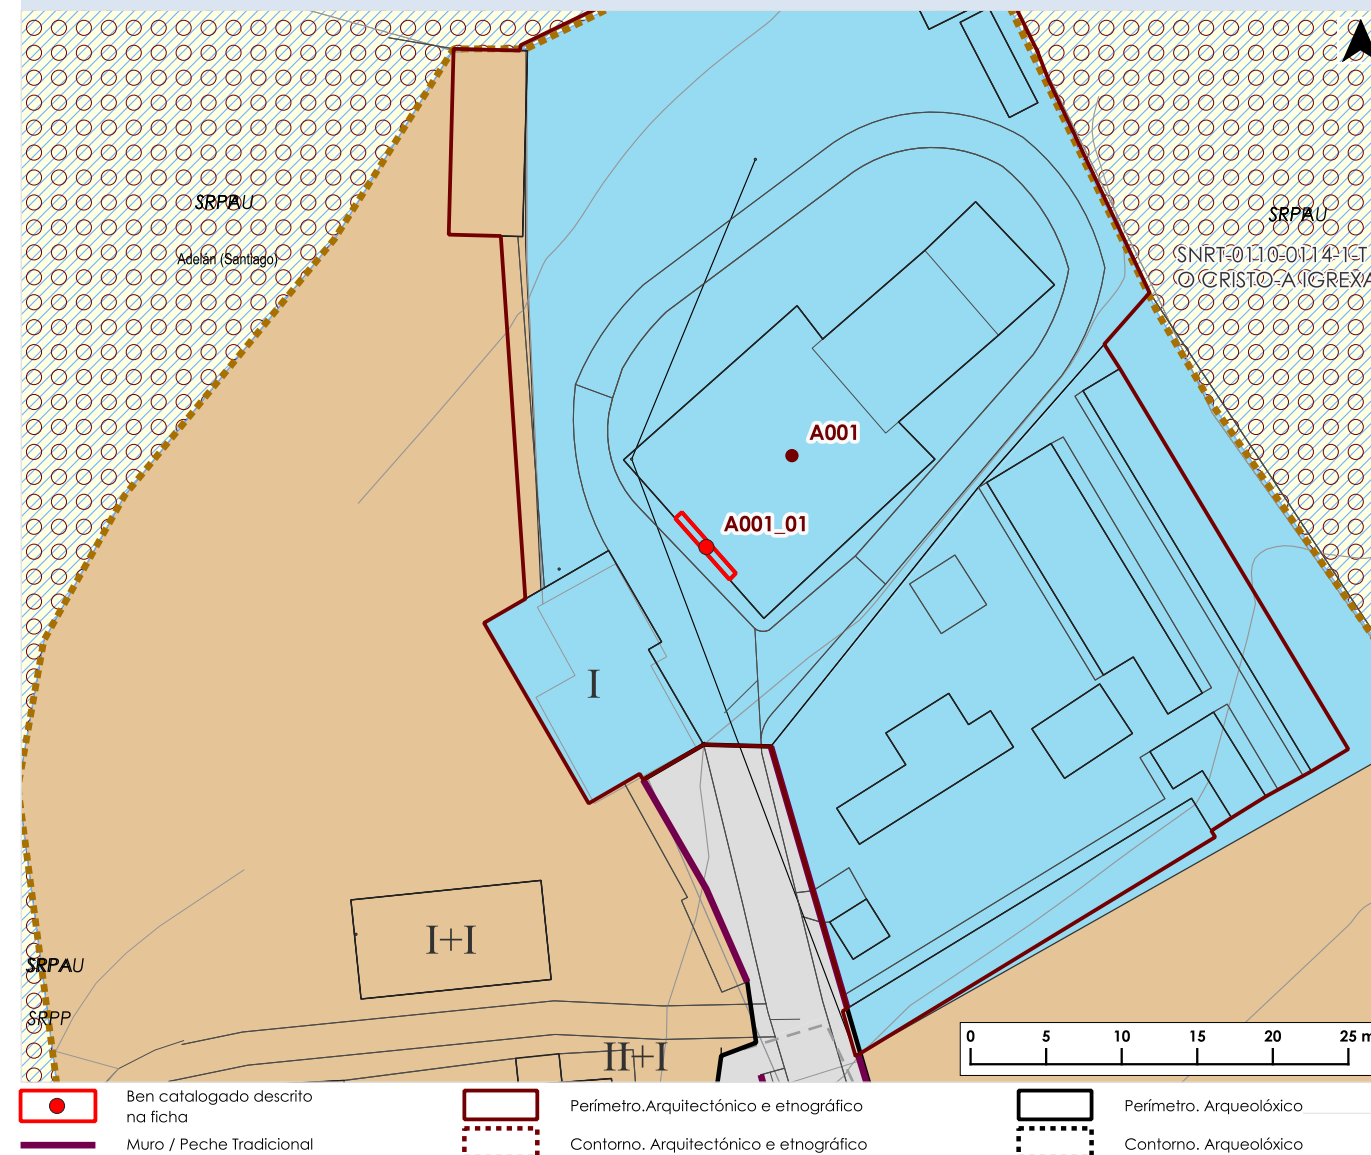
**DOCUMENTACIÓN GRÁFICA**

Portada situada na fachada occidental da igrexa (A001), presenta un arco de medio punto de gran luz, abocinado, con arquivoltas molduradas cun sinxelo bocel que descansa sobre repisas que combinan no perfil listel e gola, sostidas a súa vez por catro catro columnas acobadadas (dúas de cada lado). As columnas presentan fustes monolíticos sen decoración e capiteis e basa decorados con motivos vexetais e zoomorfos. A orixe dos capiteis podería ser sueva.

Regular, os elementos labrados, principalmente os capietis e basas, están fortemente alterados, posiblemente por efectos atmosféricos.

Consolidación do granito

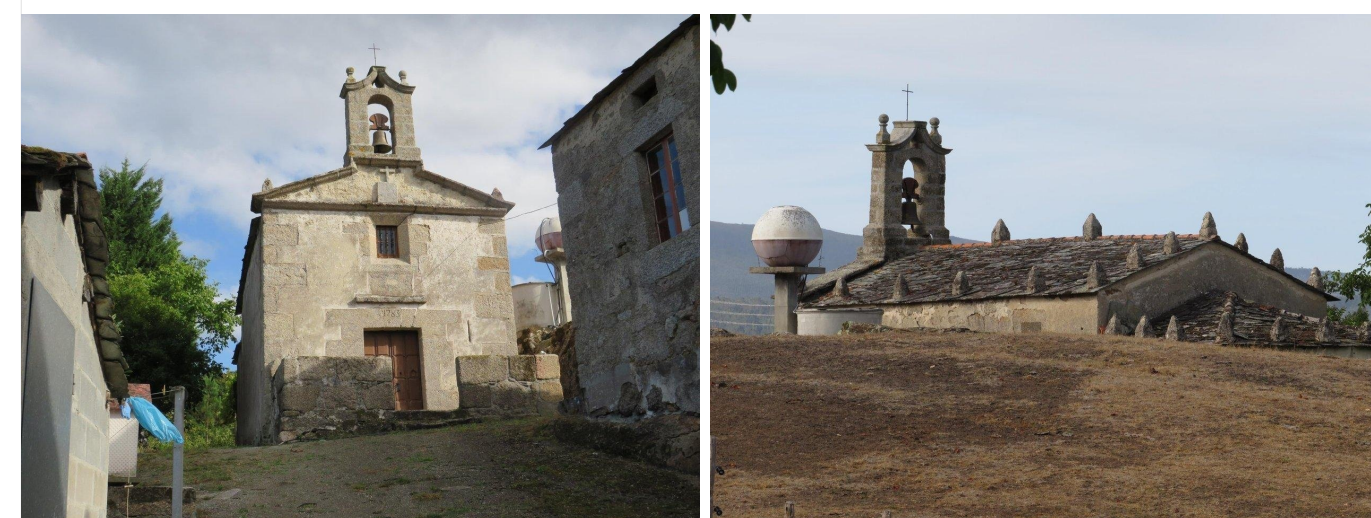
**FOTOGRAFÍAS DO ELEMENTO CATALOGADO**

Igrexa de planta rectangular e presbiterio de planta rectangular, diferenciado en alzado, muros enfoscados, que deixan á vista a sillería nos esquinais, xambas, linteis e elementos decorativos. Cuberta de lousa, resolta a dúas augas na nave e a tres augas no presbiterio. Edificada no ano 1783, segundo inscrición no lintel da entrada. A fachada presenta un gran acceso alintelado e, sobre este, unha fiestra cadrada e lixeiramente abocinada. Sobre a anterior localízase unha cruz sen figuración sobresaíndo do plano da fachada e que descansa sobre unha peza rectangular do mesmo material. Espadana cun único van con lintel curvado e remate moldurado con pequenos pináculos con bolas. Presenta un pequeno adro delimitado por un muro baixo de grandes sillares de granito.

Regular

Pintado dos muros. Reparación das carpinterías. Renovación das zonas rebocadas e das xuntas da sillería con emprego de morteiro de cal

**ACTUACIÓN ADICIONAIS CORRECTORAS:** Adecuación do entorno, particularmente eliminación dos depósitos e tubaxes acaroados á fachada sur

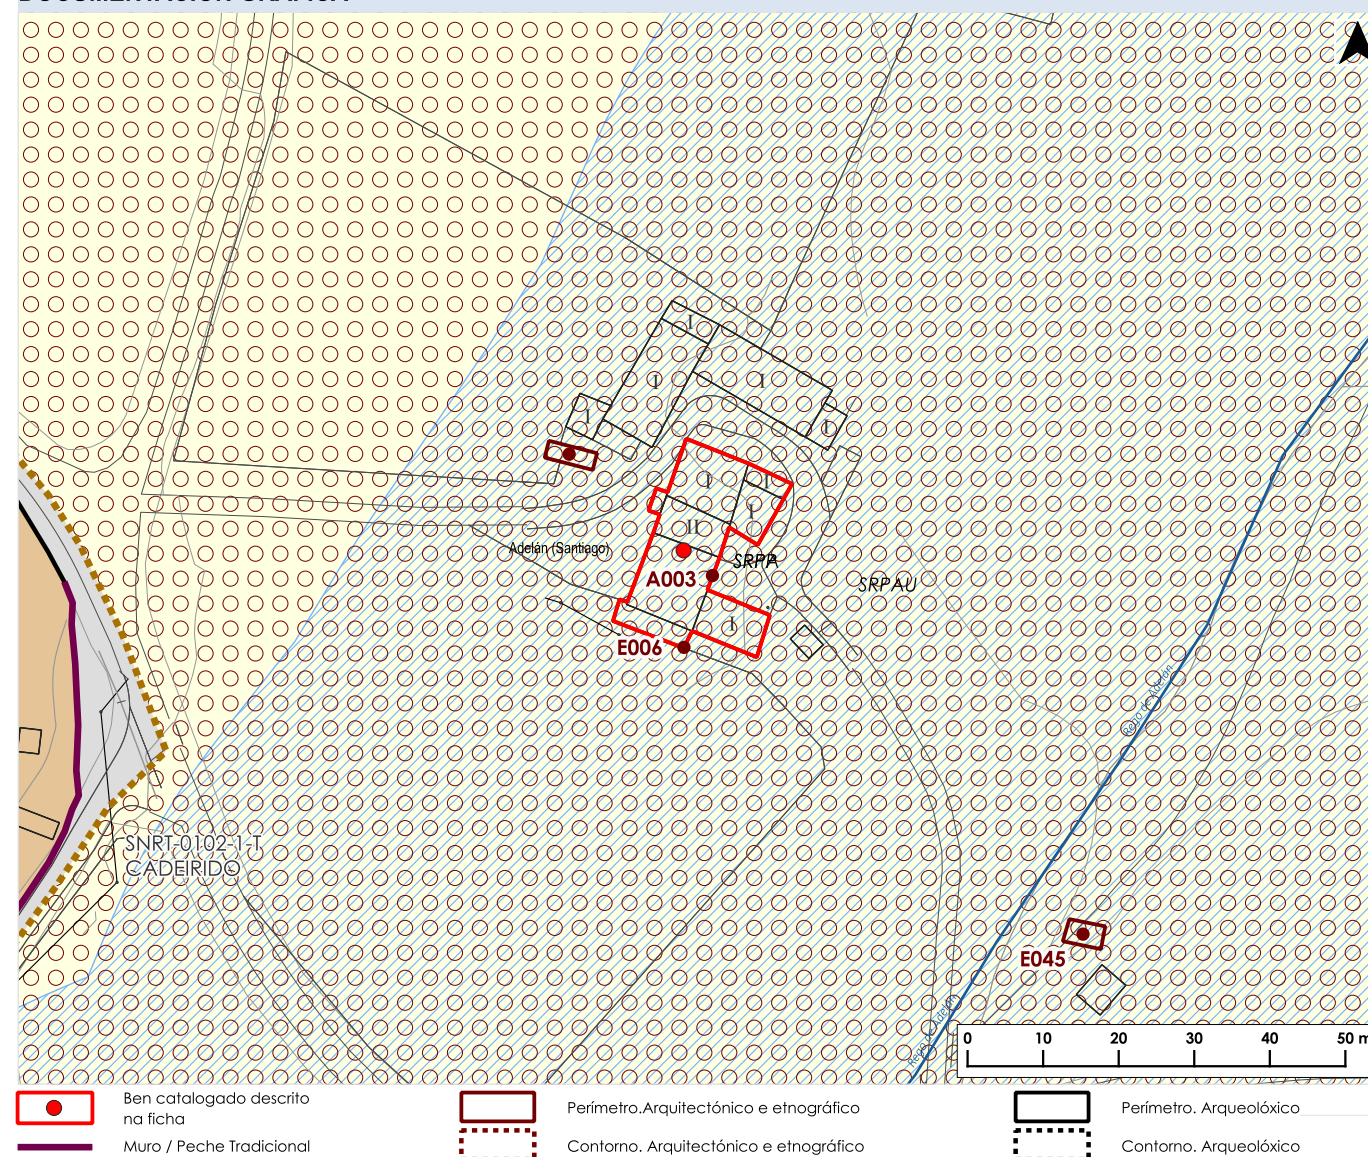
**DOCUMENTACIÓN GRÁFICA**

Construción en forma de "L", cunha torre no ángulo no que articulan os dous corpos. Cuberta de lousa, resolta a dúas augas nos corpos e a catro augas na torre, rematada esta con almeas decorativa e pináculos con bolas nas esquinas. Ten un patín de pedra, decorado con grandes almeas e unha cruz latina (E006), con brazos de sección oitavada disposta sobre unha peaña. Porta con arco de medio punto, con grandes doelas. Tiña capela que foi demolida no ano 1960. Conta con escudo na fachada oeste, copia do orixinal, realizado en mármore (A003\_01). Existe un hórreo na parcela (A003\_02). Posiblemente o muíño recollido na ficha E045 esté vinculado a este ben.

Bo

As propias de conservación e mantemento

**ACTUACIÓN ADICIONAIS CORRECTORAS:** Adecuación das construcións auxiliares existentes no contorno, particularmente dos alzados realiza dos en ladrillo visto e as cubertas de fibrocemento

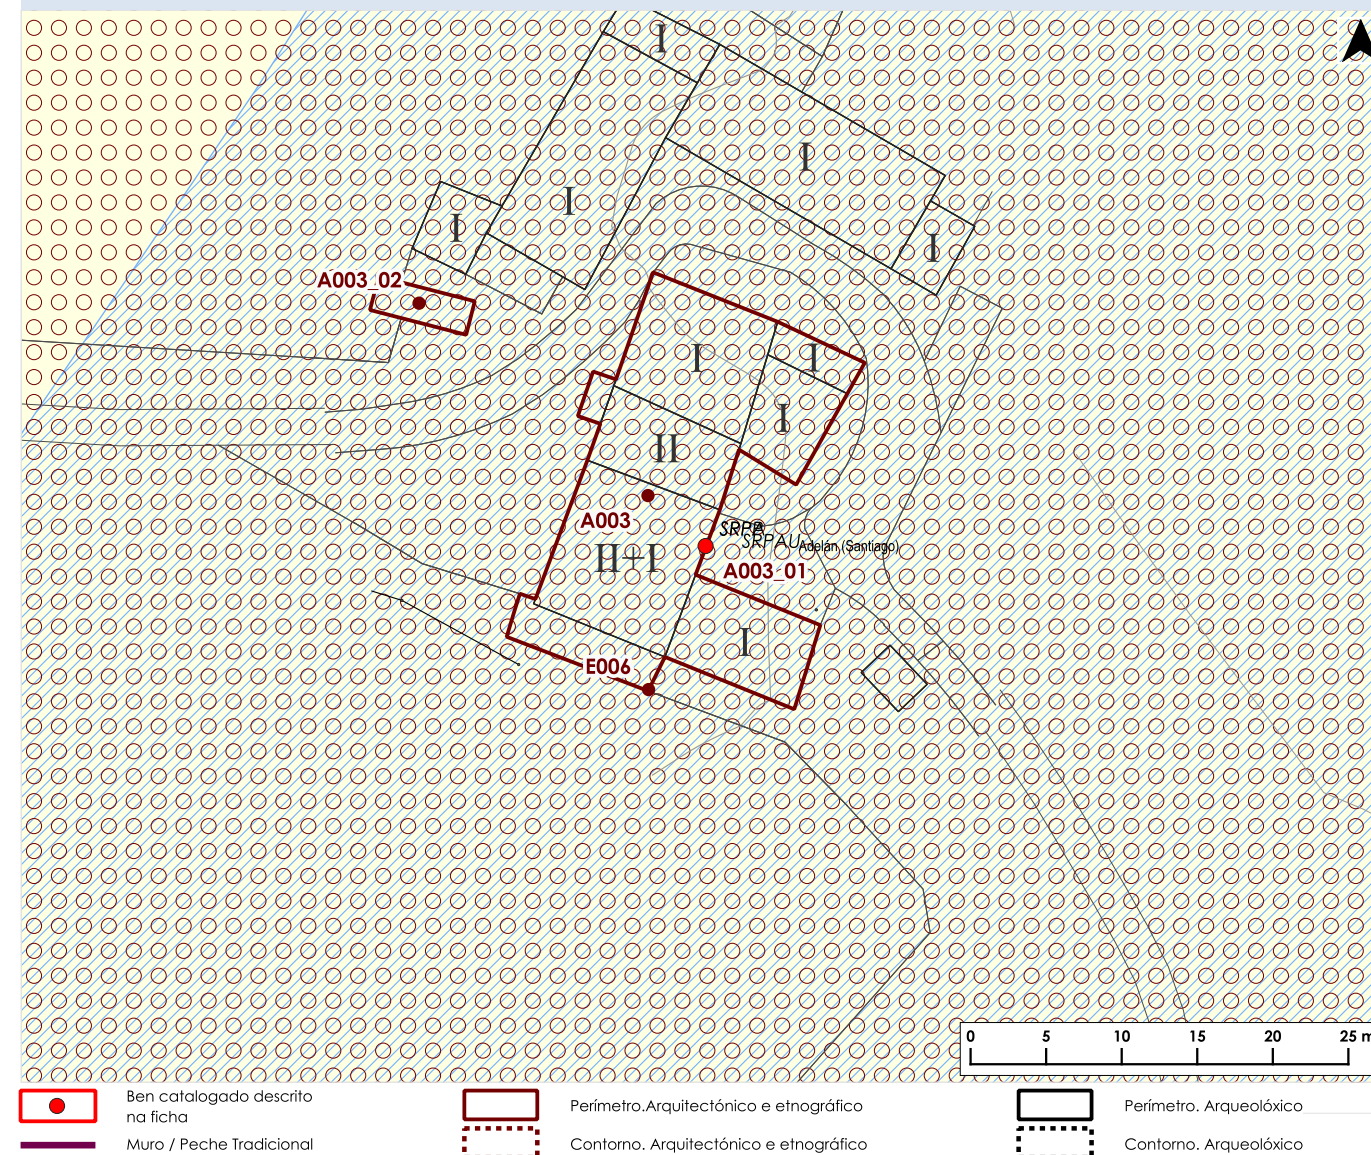
**DOCUMENTACIÓN GRÁFICA**

Escudo cuartelado e partido, con helmo con barras, empenachado e mirando á diestra, situado sobre unha das fachadas da casa-Torre de O Pazo (A003). Labrado en mármore de cor branca, copia do orixinal trasladado á Casa de Basanta (A004).

Bo

As propias de conservación e mantemento

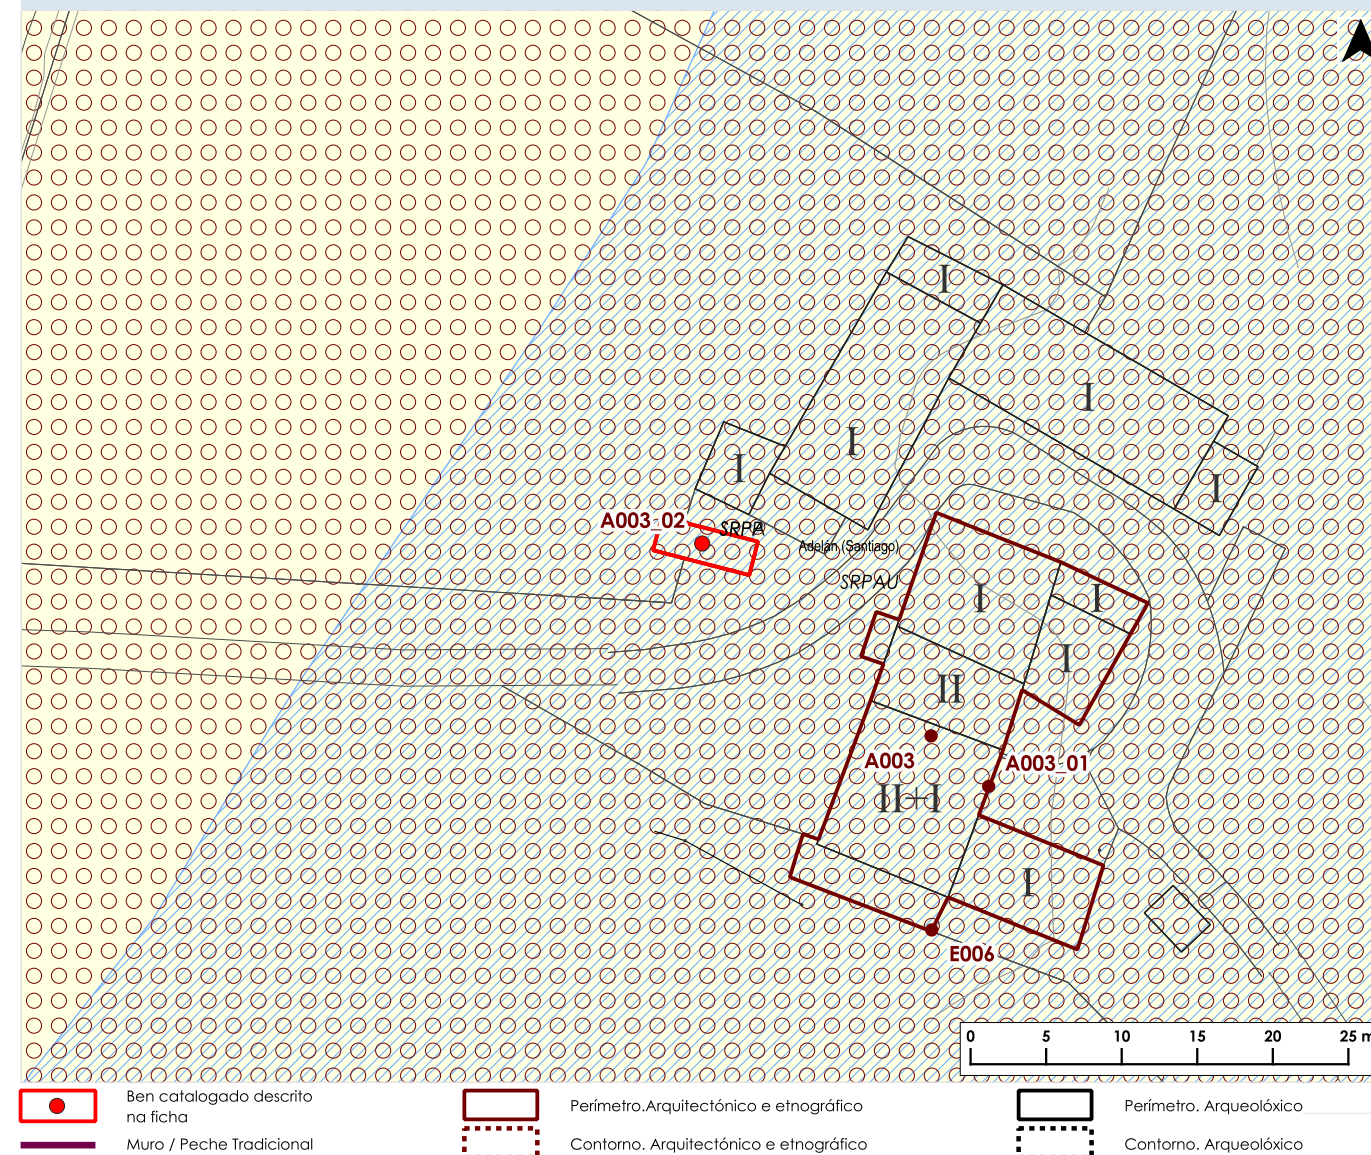
**DOCUMENTACIÓN GRÁFICA**

Hórreo de dous claros situado na parcela da Casa-Torre de O Pazo (A003), sustentado por dúas cepas de perpiaño de granito, dispostas nos extremos e un apoio central formado por un par de pés monolíticos de sección cuadrangular e arestas biseladas, dispostos sobre unha base común. Tornarratos de perpiaño de granito. Cámara mixta, con penais de perpiaño, polo que se sitúa o acceso, e doelas de madeira. Cuberta de lousa resolta a catro augas. Conta cunha escaleira de pedra que carece do derradeiro tramo, no que se emprega unha de madeira non permanente.

Regular

Reparación dos elementos de madeira da cámara

**ACTUACIÓNS ADICIONAIS CORRECTORAS:** Reposición das xuntas dos perpiaños con morteiro de cal

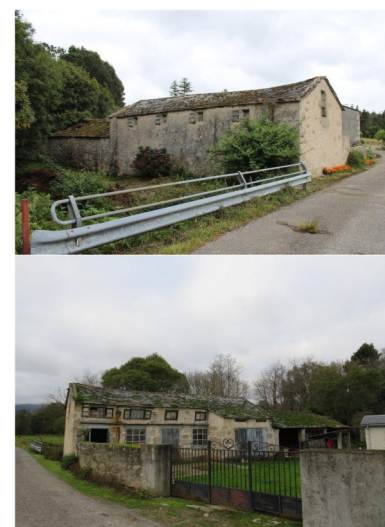
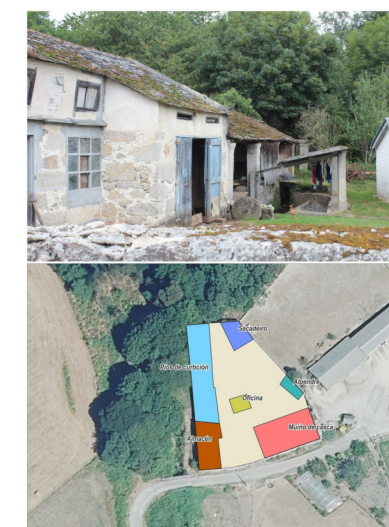
FOTOGRAFÍAS DO ELEMENTO CATALOGADO

Complexo industrial situado ao carón do Río Ferreira, ocupa unha ampla parcela de forma trapezoidal, delimitada por un muro de cachotería, acaroado ao alzado interior deste, os diversos talleres da fábrica, o centro baleiro, en forma de patio, salvo pola presenza dun edificio destinado a oficina. Cada unha das funcións do proceso produtivo está vinculada a un edificio independente dos demais; destaca un longo alpendre con cuberta de lousa a dúas augas sostida por grandes piares cuadrangulares de perpiaño de granito, este espazo aberto ao patio central acolle os píos de curtición. Outras construcións eran o muíño da casca, disposto baixo un edificio que na planta superior acollía a vivenda do propietario, secadoiro, alpendres e un almacén, única construción de dúas plantas existente no conxunto industrial (fóra da residencia do propietario).

Malo

Rehabilitación

**ACTUACIÓN ADICIONAIS CORRECTORAS:** Os traballos de rehabilitación deberán ter en conta os valores patrimoniais da construción, así com as súas fases construtivas, debendo manter a diferenciación entre elas

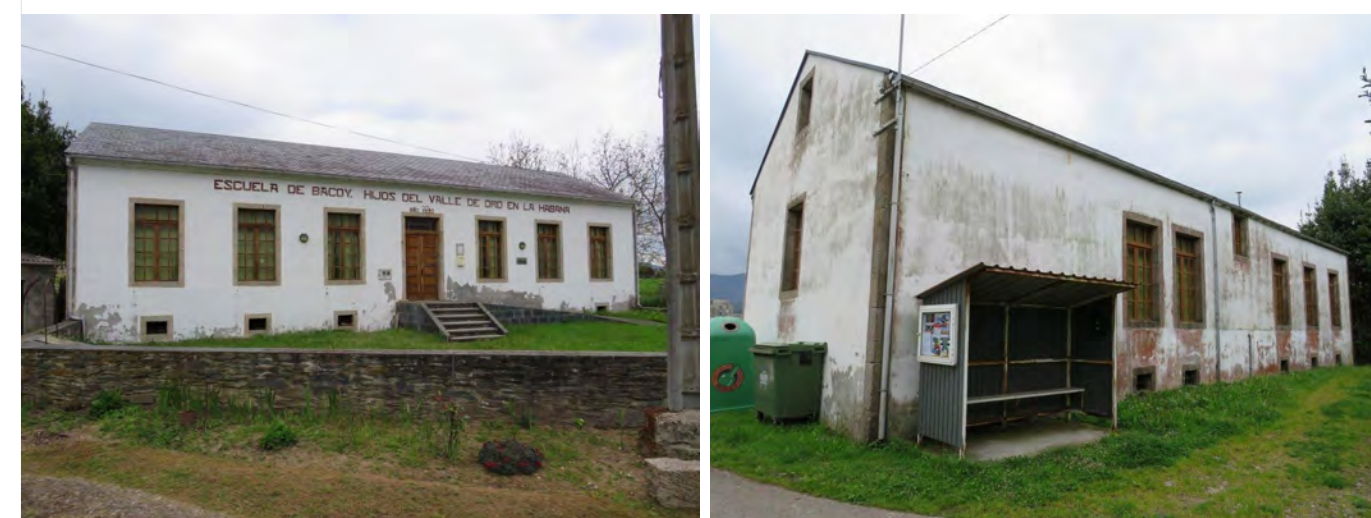
**FOTOGRAFÍAS DO ELEMENTO CATALOGADO**

Edificio de planta rectangular e cuberta de lousa, resolta a dúas augas. Presenta amplos vans alintelados e unha sinxela escalinata de acceso. Inaugurada no ano 1930, funcionou como escola ata o ano 1973.

Regular

Conservación e mantemento do ben procedéndose ao pintado das fachadas e a eliminación de vexetación de colonización, de xeito periódico. Eliminación da marquesiña de chapa adosada á fachada norte ou de ser necesario o mantemento do seu uso substitución da mesma por outra realizada en materiais máis acordes co contorno tradicional no que se localiza e reubicación deste acolleiro nas inmediacións.

**ACTUACIÓNS ADICIONAIS CORRECTORAS:** Soterrado dos tendidos aéreos que se localizan preto da edificación para evitar o impacto dos mesmos sobre o ben e sobre o resto do núcleo. Reubicación dos contedores do lixo afastándoos das fachadas da edificación.

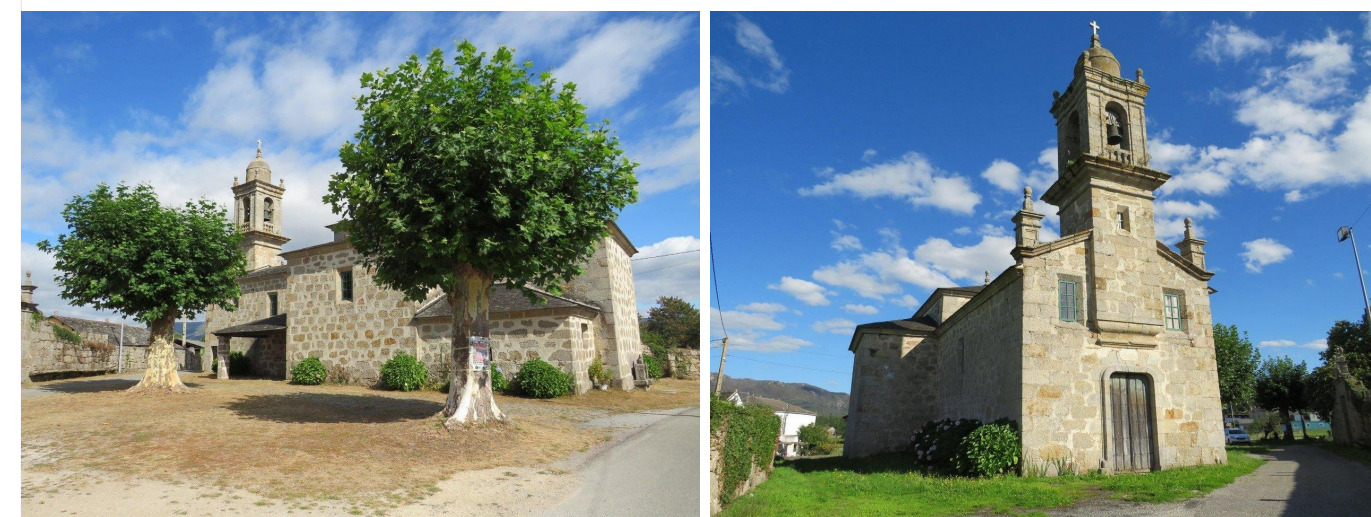
**FOTOGRAFÍAS DO ELEMENTO CATALOGADO**

Igrexa de planta de cruz latina, con cruceiro destacado en altura; cuberta de lousa a dúas augas nas naves e a catro augas no cruceiro. Construída a finais do século XVIII. Na fachada occidental destaca, disposta no seu eixe, unha gran torre-campanario de planta cadrada e tres corpos; o inferior caracterízase polo seu carácter macizo; o segundo corpo, separado do anterior por unha voada comixa, ten igualmente planta cadrada e un van orientado a cada cara, resoltos estes con arcos de medio punto e decoración en caixa nos machóns; o terceiro corpo ten planta circular, de menores dimensións, e está rematado por un cupulín e pináculos decorativos.

Regular

Recuperación das carpinterías, particularmente a da entrada occidental. Recuperación do enfoscado das fachadas que debeu ter en orixe.

**ACTUACIÓNS ADICIONAIS CORRECTORAS:** Eliminación periódica de vexetación de colonización no contorno do templo.

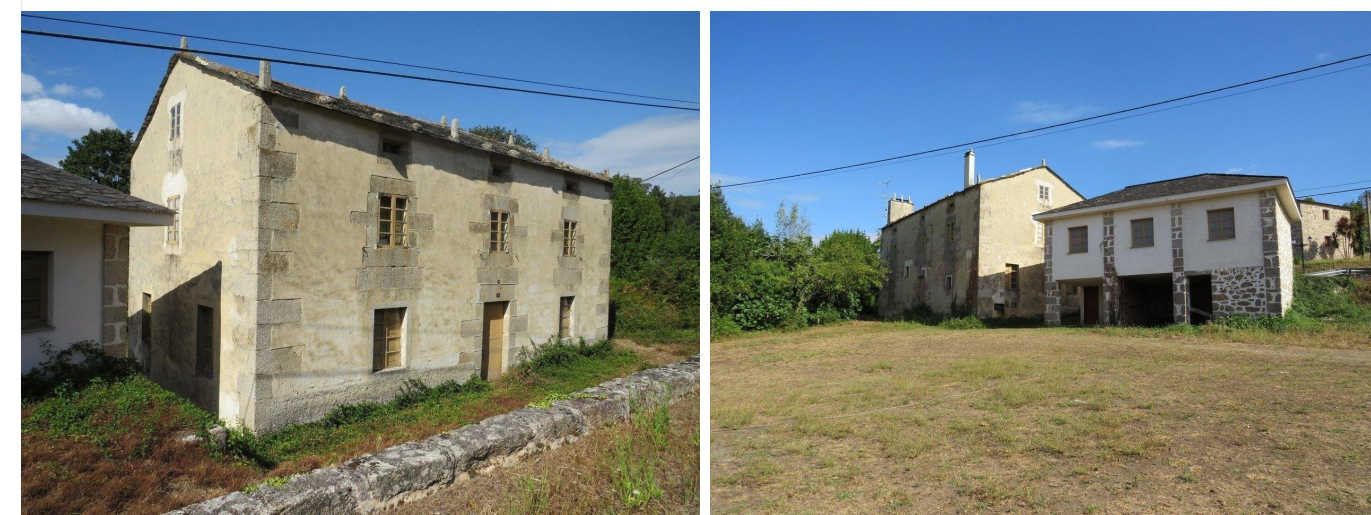
**FOTOGRAFÍAS DO ELEMENTO CATALOGADO**

Edificio de planta rectangular e cuberta de lousa resolta a dúas augas, fachada, enfoscada e mostrando perpiños de granito nos esquinais, xambas e linteis. Na planta baixa, presenta tres vans alintelados, o central corresponde á porta de acceso e os laterais a fiestras, a planta superior presenta outros tres vans en forma de fiestras, nos eixes determinados polos vans da planta inferior. Conta con carpinterías de madeira de apertura exterior.

Bo

As propias de conservación e mantemento

**ACTUACIÓNS ADICIONAIS CORRECTORAS:** Adecuación do contorno

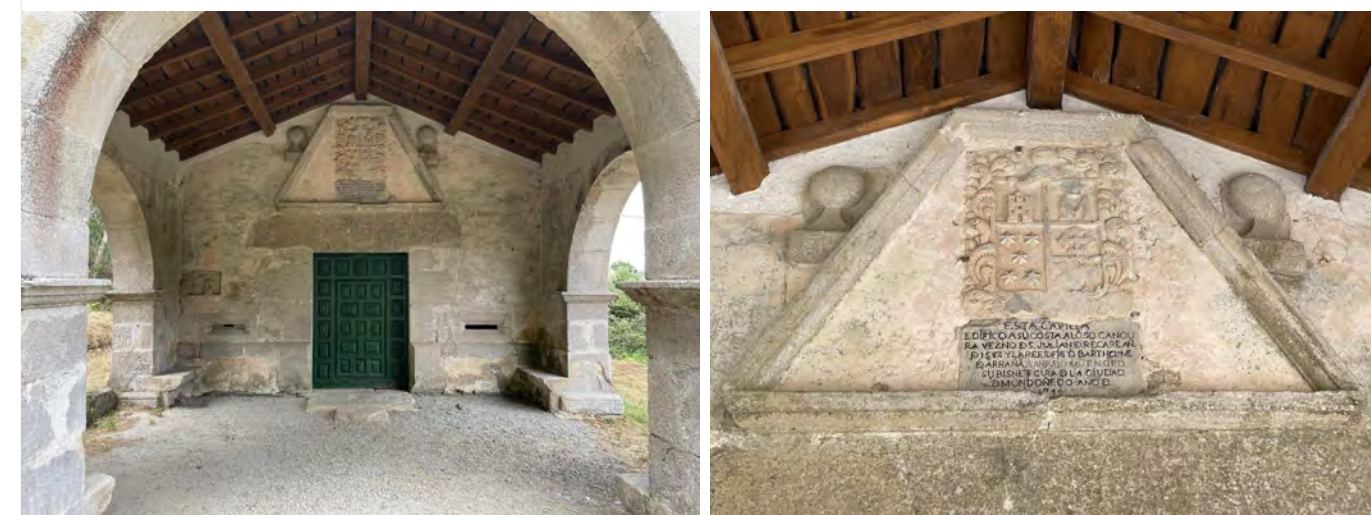
**FOTOGRAFÍAS DO ELEMENTO CATALOGADO**

Escudo labrado sobre unha peza monolítica de grao fino, posiblemente uha caliza ou un leucogranito. Escudo cuartelado e partido, coas armas dos Fonseca e a Cruz de Templaria. Helmo empenachado orientado á diestra. Baixo do escudo figura unha inscrición relativa á persoa que mandou construír a capela (Alonso Canoura) e de quen a modificou posteriormente (bisneto do anterior).

**ESTADO DE CONSERVACIÓN**

Regular

Labores de mantemento e conservación respectuosos periódicos que permitan seguir apreciando os detalles do elemento así como o texto que o acompaña.

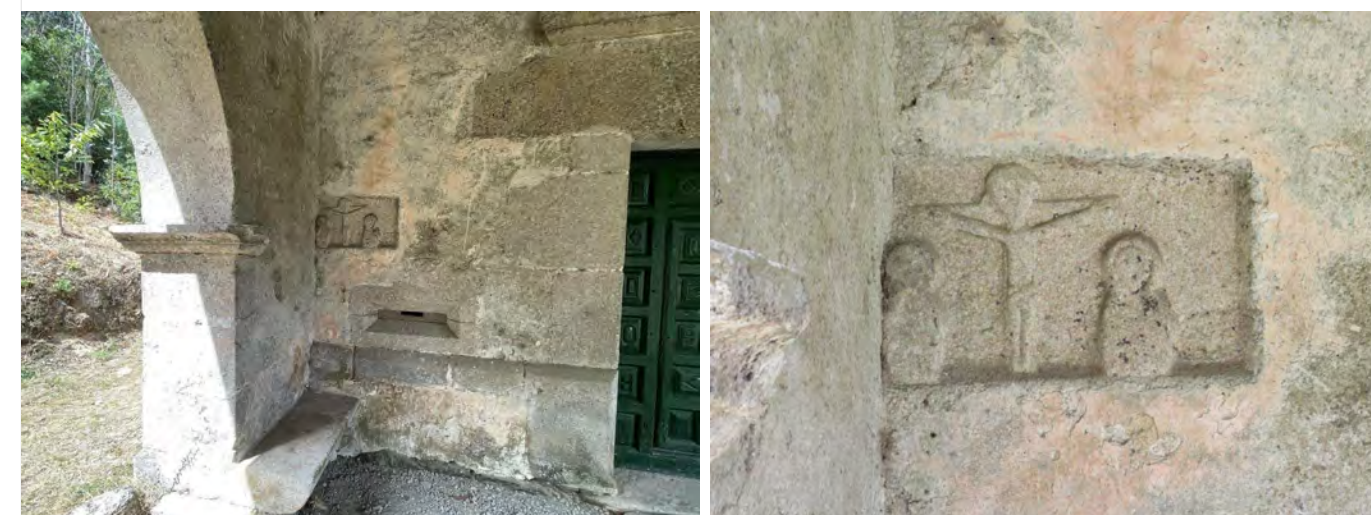
**FOTOGRAFÍAS DO ELEMENTO CATALOGADO**

Calvario labrado nun sillar de granito en altorelevo. Composición de gran simetría, con disposición do Crucificado no centro e as figuras da Virxe e San Xoán, segundo a disposición canónica. Destaca a frontalidade e esquematismo.

**ESTADO DE CONSERVACIÓN**

Regular

Labores de mantemento e conservación respectuosos periódicos que permitan seguir apreciando os detalles do elemento.

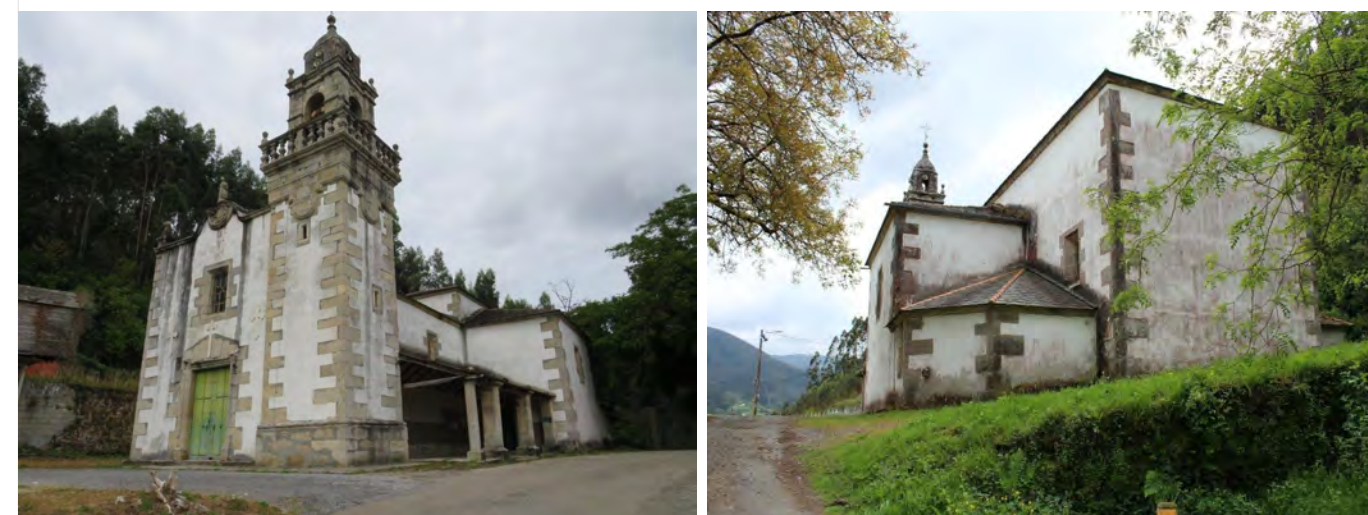
**FOTOGRAFÍAS DO ELEMENTO CATALOGADO**

Igrexa con planta de cruz latina, con presbiterio destacado en alzado; cuberta de lousa, resolta a dúas augas nas naves e a catro augas no presbiterio. Construída no século XVIII, existen referencias sobre unha igrexa anterior que se remontaría, cando menos, ao século VIII. A fachada occidental presenta unha ampla entrada con arco arquitrabado e elaboradas molduras; sobre ela unha fiestra rectangular, abocinada e sen decoración; sobre esta, no eixe da fachada, unha imaxe de bulto redondo. No lateral da fachada, unha torre campanario de gran verticalidade, con tres corpos: o inferior macizo e sen decoración, o segundo corpo, de menores dimensións que o anterior, ten unha terraza con balaustres e presenta planta cadarada, cun van con arco de medio punto en cada unha das caras, con machóns tratados á maneira de pilastras e un terceiro corpo, novamente de menores dimensións, de planta igualmente cadrada e con outros tantos vans, orientado un a cada cara, pero con menos elementos decorativos. Na fachada sur existe un pórtico acaroado ao edificio, cunha cuberta de unha auga sostida con piares de sección cadrada coas arestas biseladas. Nas proximidades localízanse tamén unha antiga palleira, unha escola unitaria, unha fonte (E054), o cemiterio e a casa reitoral (A047).

**ESTADO DE CONSERVACIÓN**

Regular

Pintados dos muros. Reposición das xuntas con morteiro de cal

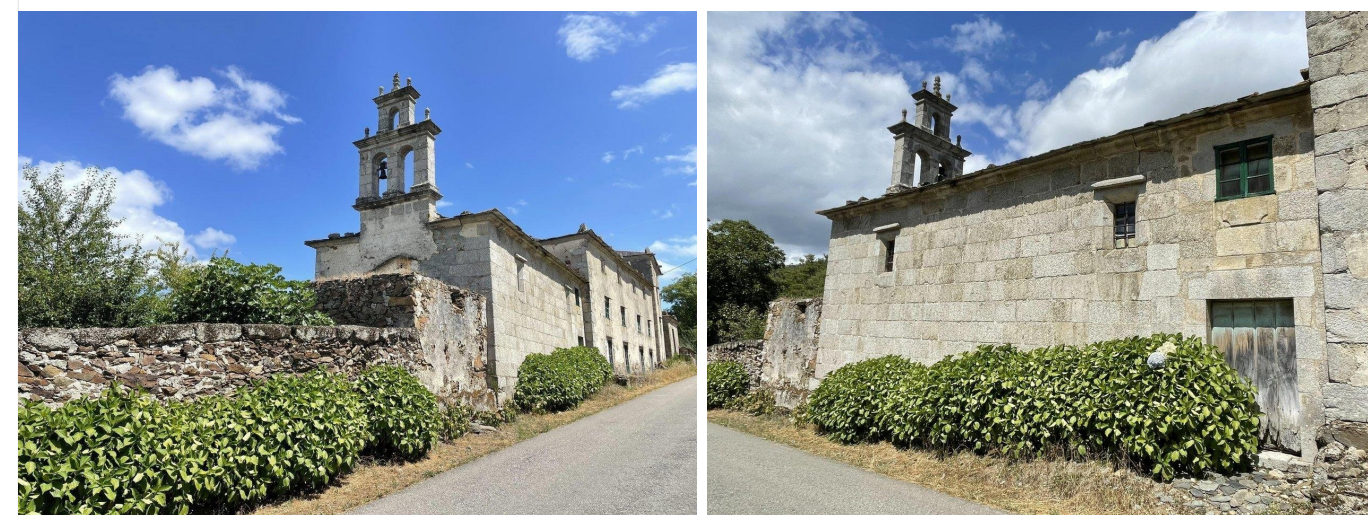
**FOTOGRAFÍAS DO ELEMENTO CATALOGADO**

Capela integrada no Pazo de Carrocide (A028). Destaca unha alta espadana, asentada nunha meseta elevada e moldurada, con dous corpos, o inferior con dous vans con arcos de medio punto e o superior cun van, tamén con arco de medio punto.

**ESTADO DE CONSERVACIÓN**

Bo

As propias de conservación e mantemento do ben. Rehabilitación da construción acaroadá á capela polo oeste.

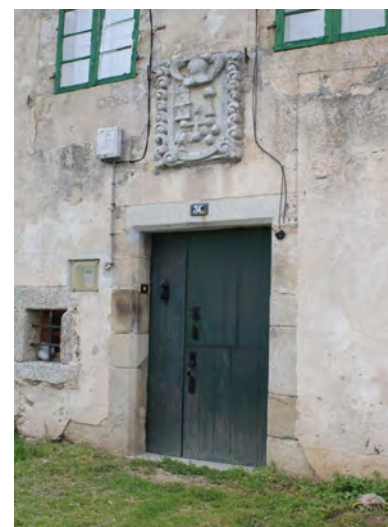
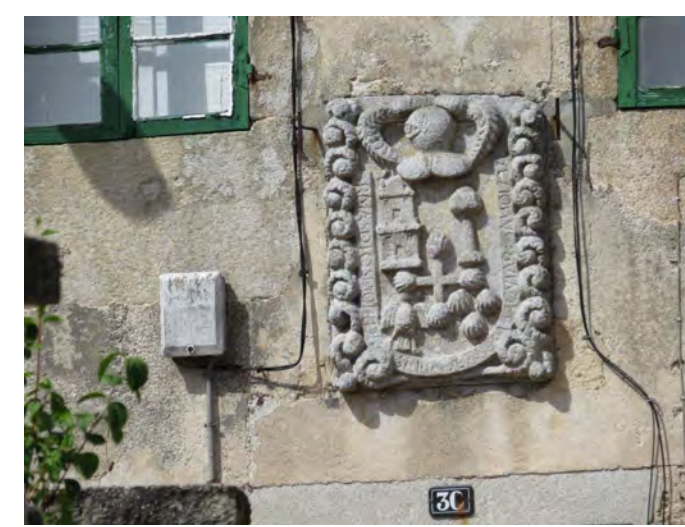
**FOTOGRAFÍAS DO ELEMENTO CATALOGADO**

**NOME:** Escudo en casa en Vilaúde **CÓDIGO PBM:** A032\_01  
**CÓDIGO GA:**

**LUGAR:** Vilaúde **CLASIFICACIÓN DO SOLO:** SNR  
**PARROQUIA:** San Pedro de Mor (San Pedro) **CÓD. PLANO INF.:** AMAP\_03PINF\_0614, PINF\_05CAT\_0009A-0307

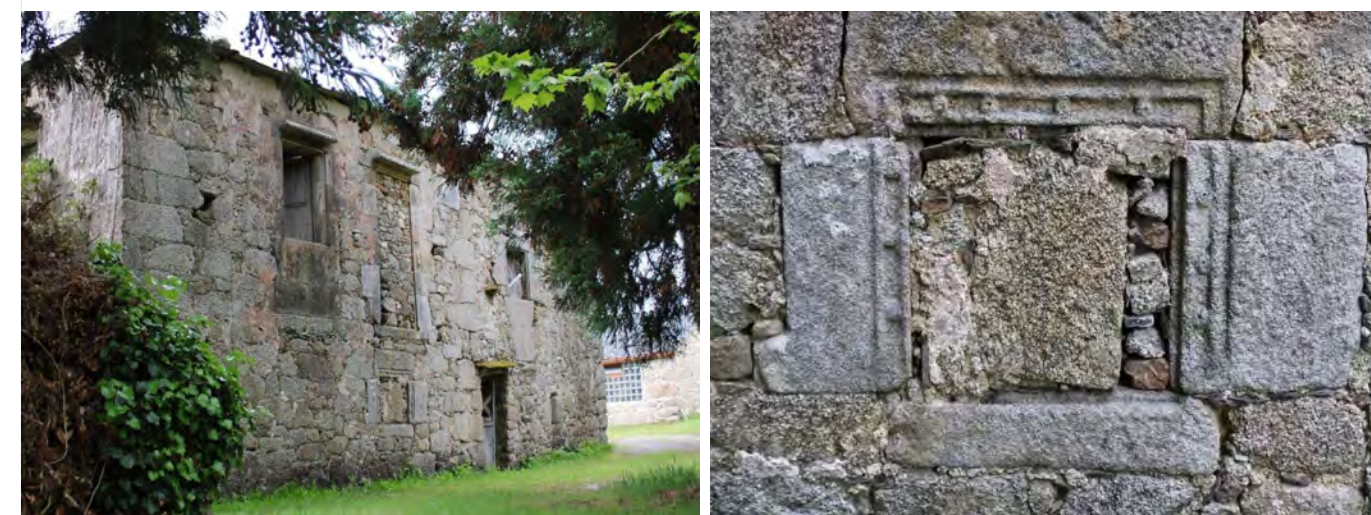
**FOTOGRAFÍAS DO ELEMENTO CATALOGADO**

Fiestra de formato rectangular, definida por perpiños de granito, labrados e moldurados, con decoración de bolas, dispostas nas xambas e no lintel. Atópase tapiada.

Bo

Reposición de xuntas con morteiro de cal. Acondicionamento do oco de xeito que se poñan en valor os elementos decorativos do mesmo.

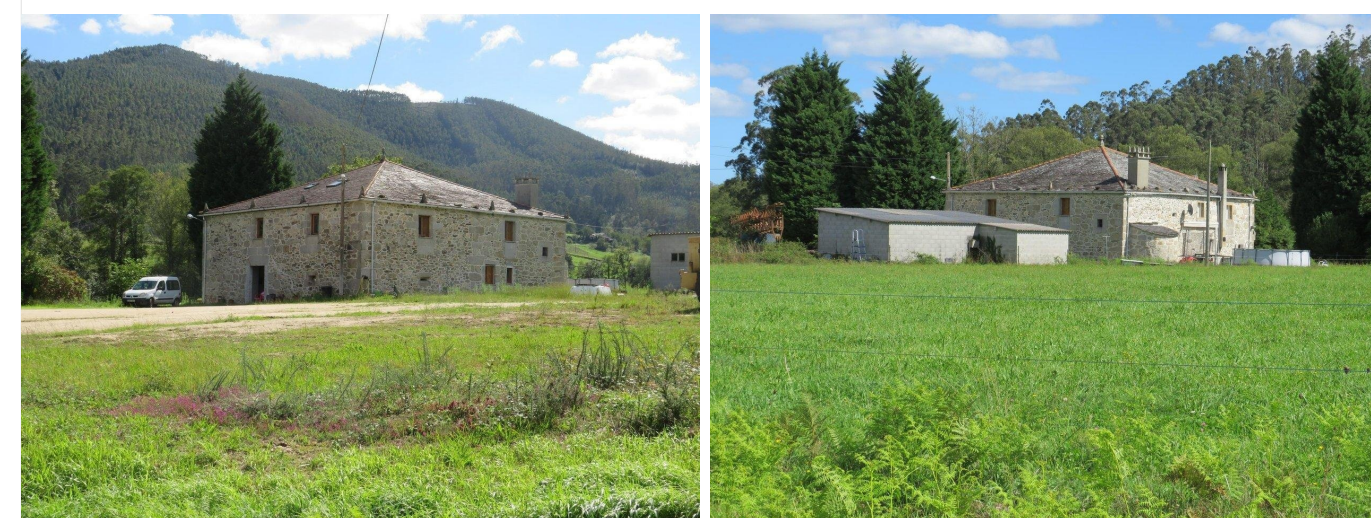
**FOTOGRAFÍAS DO ELEMENTO CATALOGADO**

Construción de planta rectangular e cuberta de lousa, resolta a catro augas. Edificada en 1681. Conserva a lareira e unha entada alintelada con mochetas. Destaca unha gran chimenea e un forno acaroado á fachada posterior.

Bo, con elementos descontextualizados

Substitución das baixantes por outras máis acordes coa natureza tradicional da edificación. Acondicionamento de fachadas e cubertas de construcións auxiliares nas inmediacións do ben de xeito que non sexan visibles elementos constructivos que están pensados para ser revestidos como os bloques ou que deben de levar un remate de maior calidade sobre deles como o fibrocemento.

**ACTUACIÓN ADICIONAIS CORRECTORAS:** Soterramento do trazado do tendido eléctrico para minorar o impacto visual. Retirada da luminaria acaroadada á fachada.

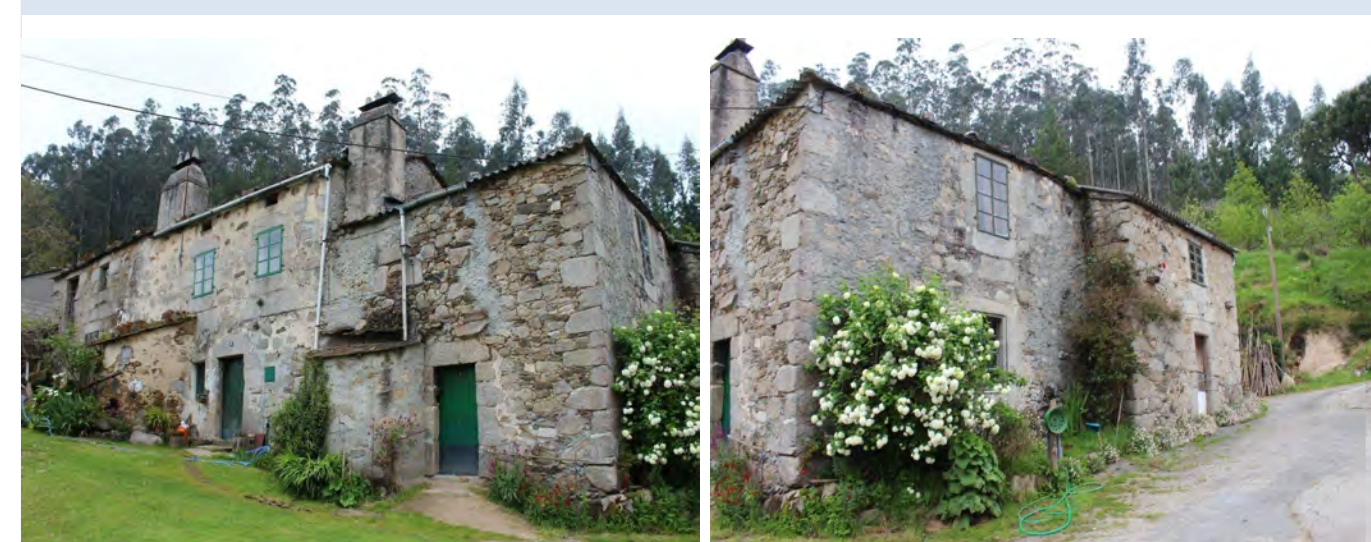
**FOTOGRAFÍAS DO ELEMENTO CATALOGADO**

Conxunto de casas acaroadas que responden aos modelos da arquitectura popular tradicional. Edificadas en mampostería con emprego da cantería nos linteis e xambas dos vans e nos esquinais. Destaca a presenza de fornos proxectados cara ao exterior do edificio e grandes chemineas.

Regular

Intervencións en fachada para substituír os morteiros de cemento en xuntas por morteiro de cal, emprego de canlóns de mellor calidade acordos coa natureza tradicional do ben e remate de louxa nas zonas nas que a cuberta conta con placas de fibrocemento vistas.

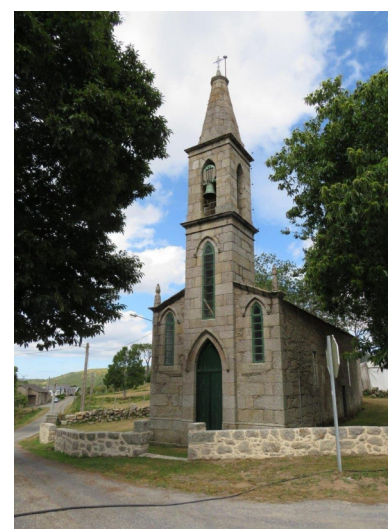
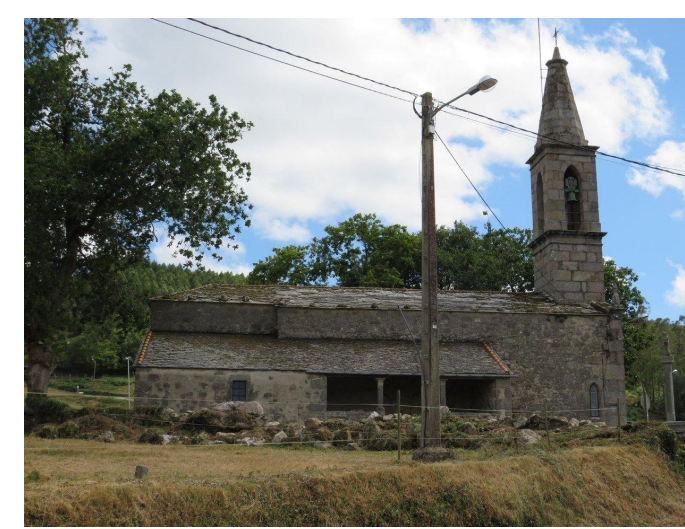
**FOTOGRAFÍAS DO ELEMENTO CATALOGADO**

Igrexa de estilo neogótico, construída a comezos do século XX, sobre unha anterior. Construción de planta rectangular con presbiterio cadrado, lixeiramente destacado en planta e en alzado; cuberta de lousa, resolta a dúas augas na nave e a tres augas no presbiterio. A fachada occidental presenta, no seu eixe, unha torre-campanario de planta cadrada, con tres corpos; no inferior sitúase o acceso, cun arco apuntado e moldurado e, sobre este, unha fiestra rasgada; o segundo corpo, separado do anterior por unha estreita cornixa, presenta catro vans oxivais, un orientado a cada cara; o terceiro corresponde a un chapitel rematado por unha cruz. Acaroado á fachada sur, un pórtico formado por piares monolíticos, dispostos sobre un peto, que sosteñen unha estrutura de madeira con cuberta de lousa a unha auga. O cemiterio parroquial (A070), localízase a escasa distancia e do outro lado do camiño de acceso. No borde do adro localízase un cruceiro (E022).

Bo.

As propias de conservación e mantemento

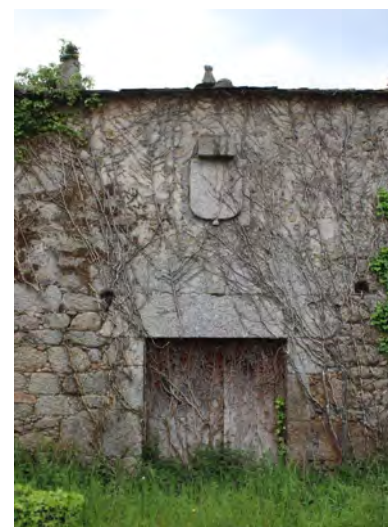
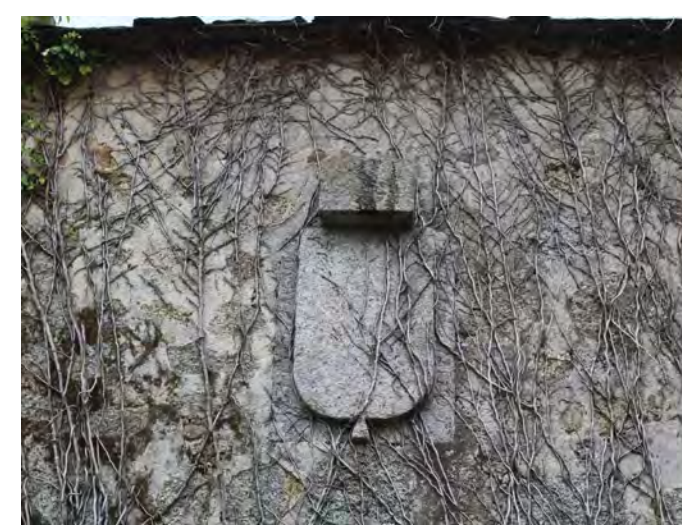
Campo de escudo sen labrar sobre fachada principal á rúa de vivenda en Vilaúde (A048).

**ESTADO DE CONSERVACIÓN**

Bo

Limpeza

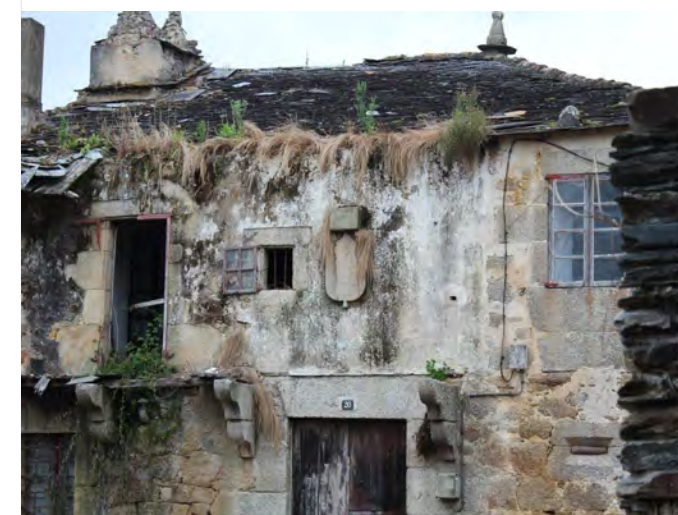
Campo de escudo sen labrar sobre fachada posterior de vivenda en Vilaúde (A048).

**ESTADO DE CONSERVACIÓN**

Bo

Eliminación de vexetación que coloniza parte do ben.
