**DATOS IDENTIFICATIVOS DO ELEMENTO CATALOGADO**

**NOME:** Igrexa de Santiago de Adelan

**CÓDIGO PBM:** A001  
**CÓDIGO GA:**

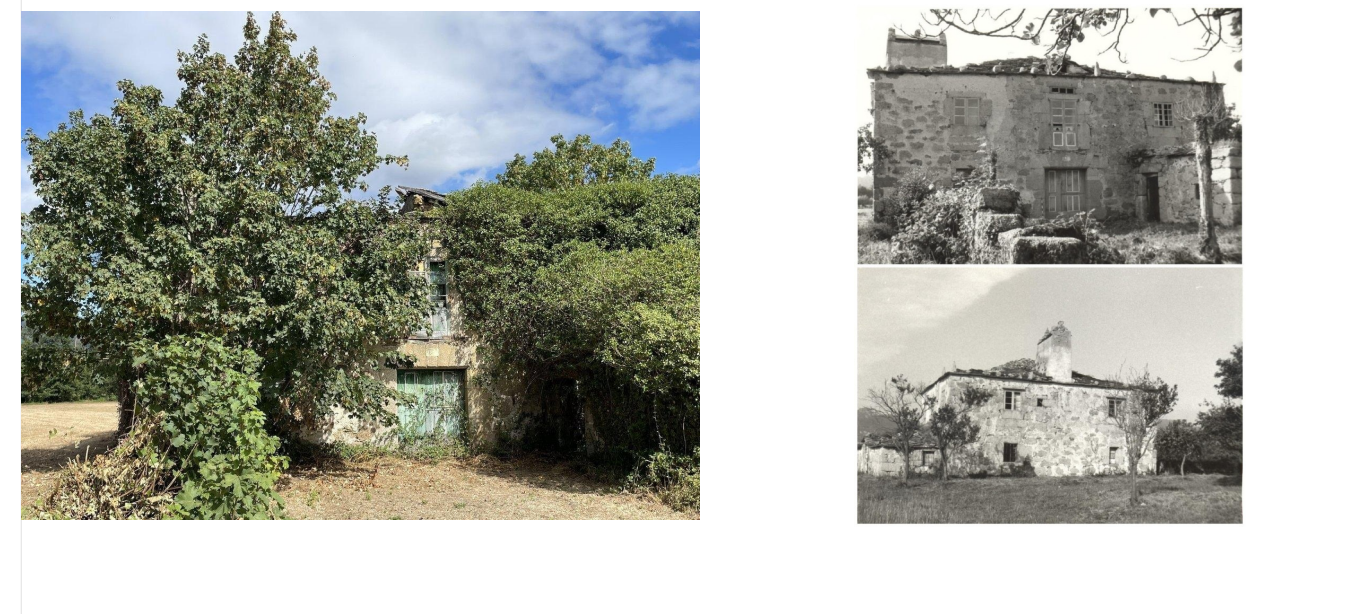
Construción residencial de planta cadrada e cuberta de louxa disposta a catro augas na que destaca unha cheminea de certo tamaño. Muros de cachotería de granito, con emprego de perpiaño nos esquinais, xambas e linteis. Vans alintelados, o acceso presenta un arco arquitrabado. Adxacentes ao corpo da vivenda localízanse pequenas construcións auxiliares. Nas inmediacións aínda que exenta tamén se atopa unha antiga palleira en ruínas. Parte das imaxes da ficha son do estado anterior ao actual de ruína.

**ESTADO DE CONSERVACIÓN**

Malo (ruínas)

Restauración da edificación principal e das construcións auxiliares da mesma.

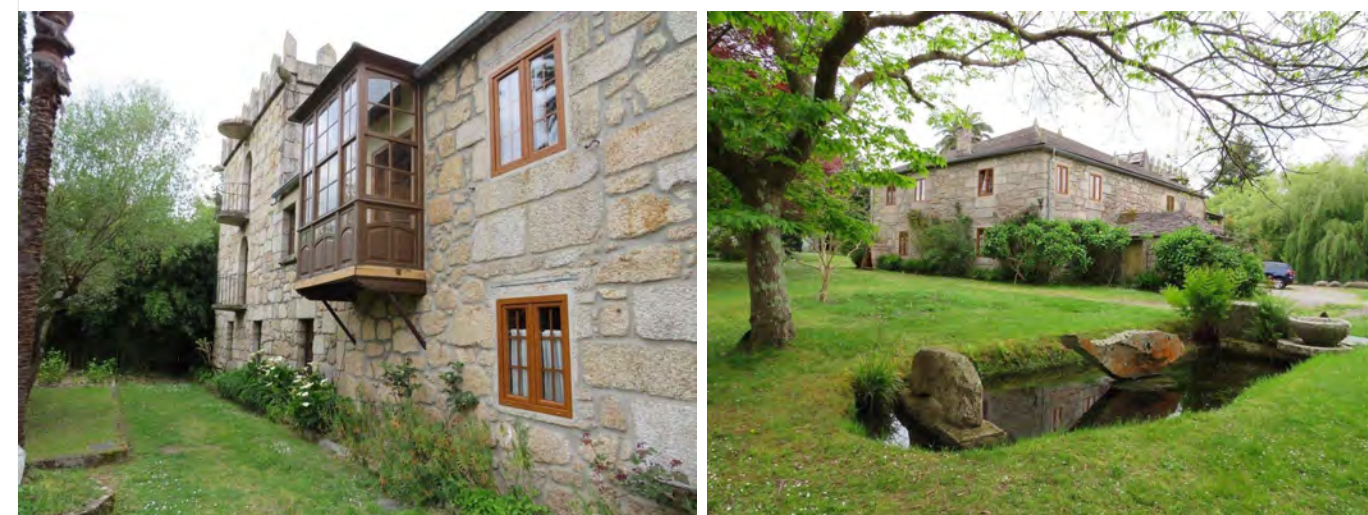
Construción de planta cuadrangular realizada en cachotería de granito, con emprego de perpiaño nos esquinais, xambas e linteis, acaroada a unha torre de planta cadrada, con almeas e gárgolas. Presenta dúas plantas recorridas por vans alintelados dispostos ritmicamente e un mirador. Nas fachadas foron integrados elementos decorativos de nova factura, tal como un reloxo de sol, e balcóns voados de forma semicircular.

**ESTADO DE CONSERVACIÓN**

Bo, con elementos descontextualizados

As propias de conservación e mantememnto

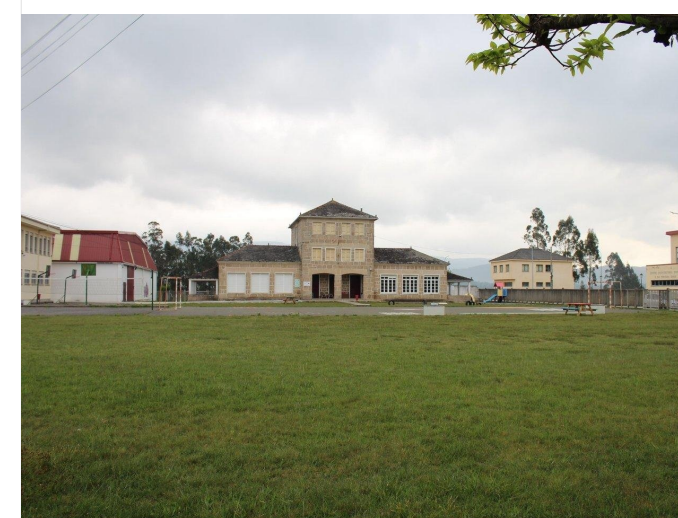
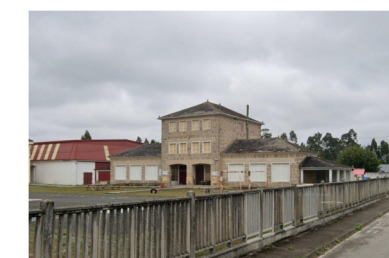
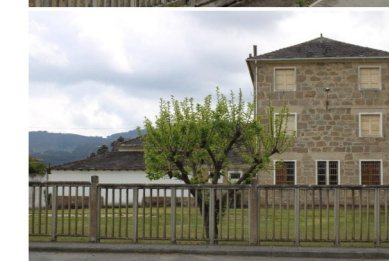
Edificio de planta rectangular, construído en perpiaño de granito, presenta un corpo central de tres plantas (B+II), cuberta de lousa resolta a catro augas; na planta baixa presenta un soportal de arcos escarzanos. A cada lado do corpo central, un ala de unha única planta, igualmente edificada en perpiaño de granito, cuberta de lousa, resolta a tres augas; as fachadas presentan amplos vans alintelados. Acaroado á fachada leste, un soportal anexo, con cuberta de lousa a tres augas, sostida por piares cadrados de formigón, semella unha adición á construción orixinal.

**ESTADO DE CONSERVACIÓN**

Bo

As propias de conservación e mantememnto

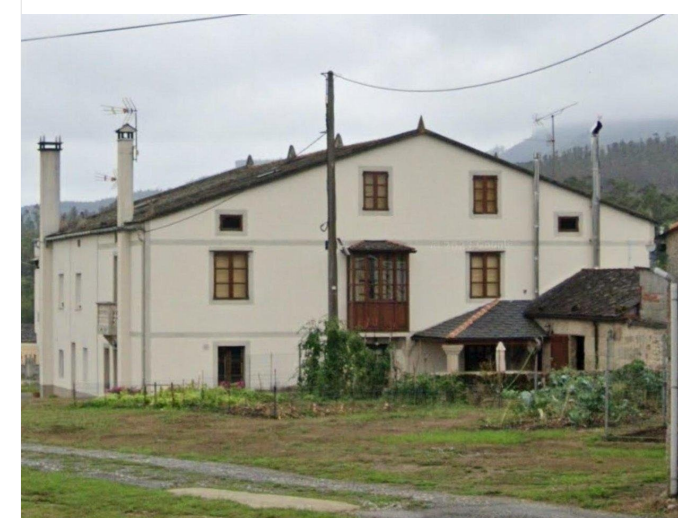
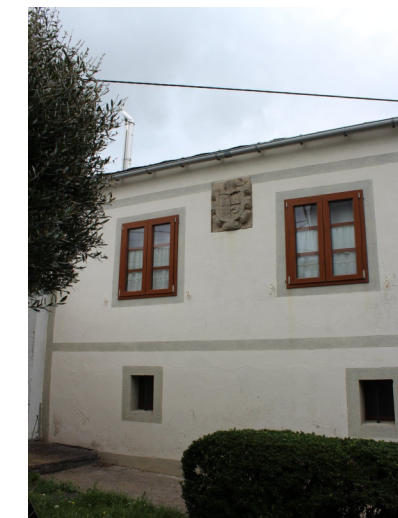
**FOTOGRAFÍAS DO ELEMENTO CATALOGADO**

Edificio de dúas plantas entre medianeiras, con fachadas enfuscadas e vans alintelados. Na fachada lateral obsérvase un escudo labrado (A064\_01).

Bo, con elementos descontextualizados

As propias de conservación e mantemento

**ACTUACIÓNS ADICIONAIS CORRECTORAS:** Substitución das carpinterías por outras acordes cos valores patrimoniais do edificio.

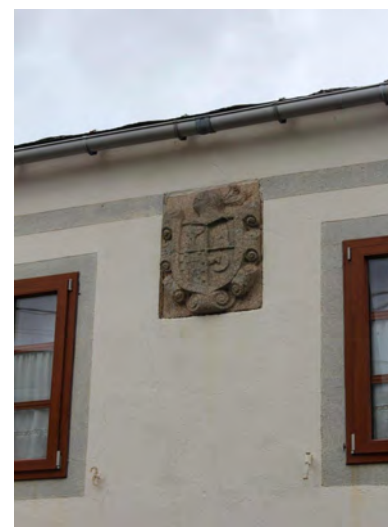
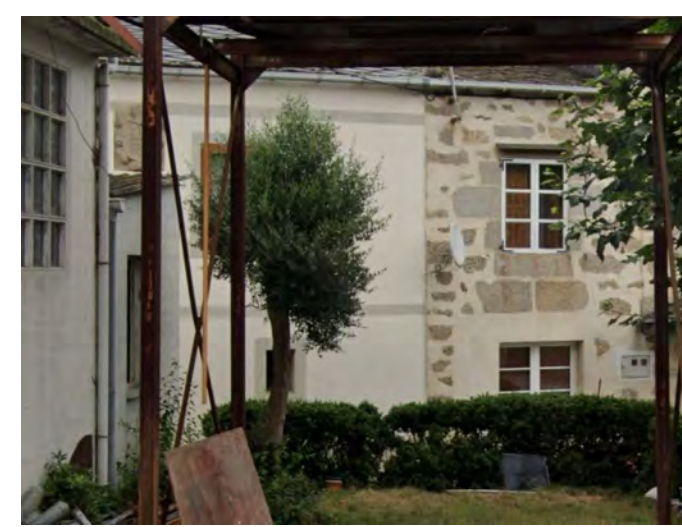
**FOTOGRAFÍAS DO ELEMENTO CATALOGADO**

Integrado na fachada do edificio (A064) escudo labrado sobre granito, cuartelado e partido, con helmo de fidalgo, cerrado e empenachado.

Bo

As propias de conservación e mantemento

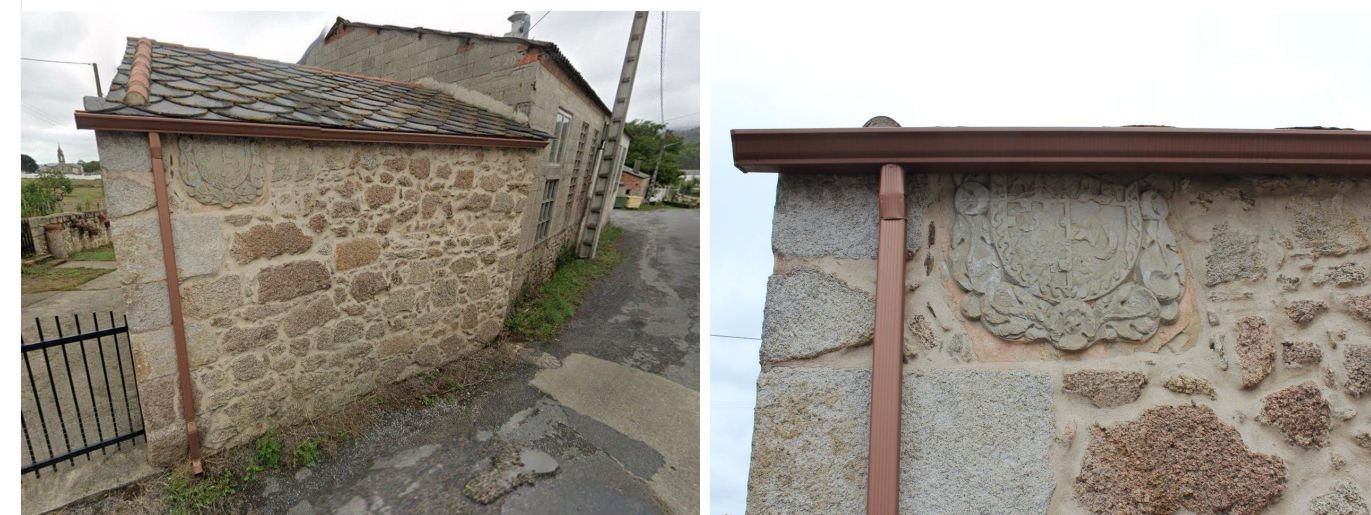
**FOTOGRAFÍAS DO ELEMENTO CATALOGADO**

Unicamente se conserva a metade inferior do campo do escudo, que está orlado por unha decoración en sogas. Escudo cuartelado e partido, non sendo lexible pola alteración da pedra.

Mala

As propias de conservación e mantemento

**ACTUACIÓNS ADICIONAIS CORRECTORAS:** Retirada do canalón que impide a súa visión íntegra

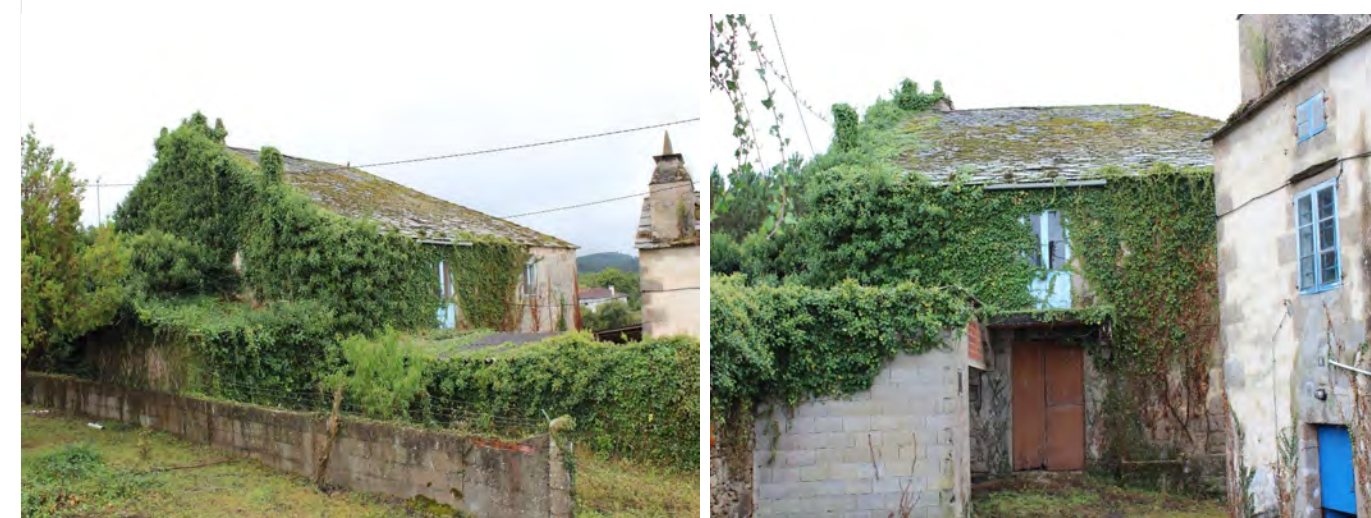
**FOTOGRAFÍAS DO ELEMENTO CATALOGADO**

Edificación residencial de planta cuadrangular, construída en perpiaño de granito, de forma e dimensións variables, con emprego de pezas de tamaño maior nos vans, e cuberta de lousa resolta a catro augas. Gran portalón de acceso, alintelado e protexido por un balcón voado sobre canzorros, no que foi substituída a meseta por un forxado de formigón. Nas inmediacións da vivenda localízanse diversas construcións auxiliares entre as que se atopa un hórreo (A066\_01).

Malo

Rehabilitación tanto da construción principal como das auxiliares tradicionais existentes na parcela, así como adecuación daqueloutras de execución recente, de xeito que harmonicen cos acabados das anteriores.
