# CATÁLOGO DE BIENES PATRIMONIALES , ETNOGRÁFICOS Y CULTURALES

## CALVOS DE RANDÍN

( NOVIEMBRE 96 )

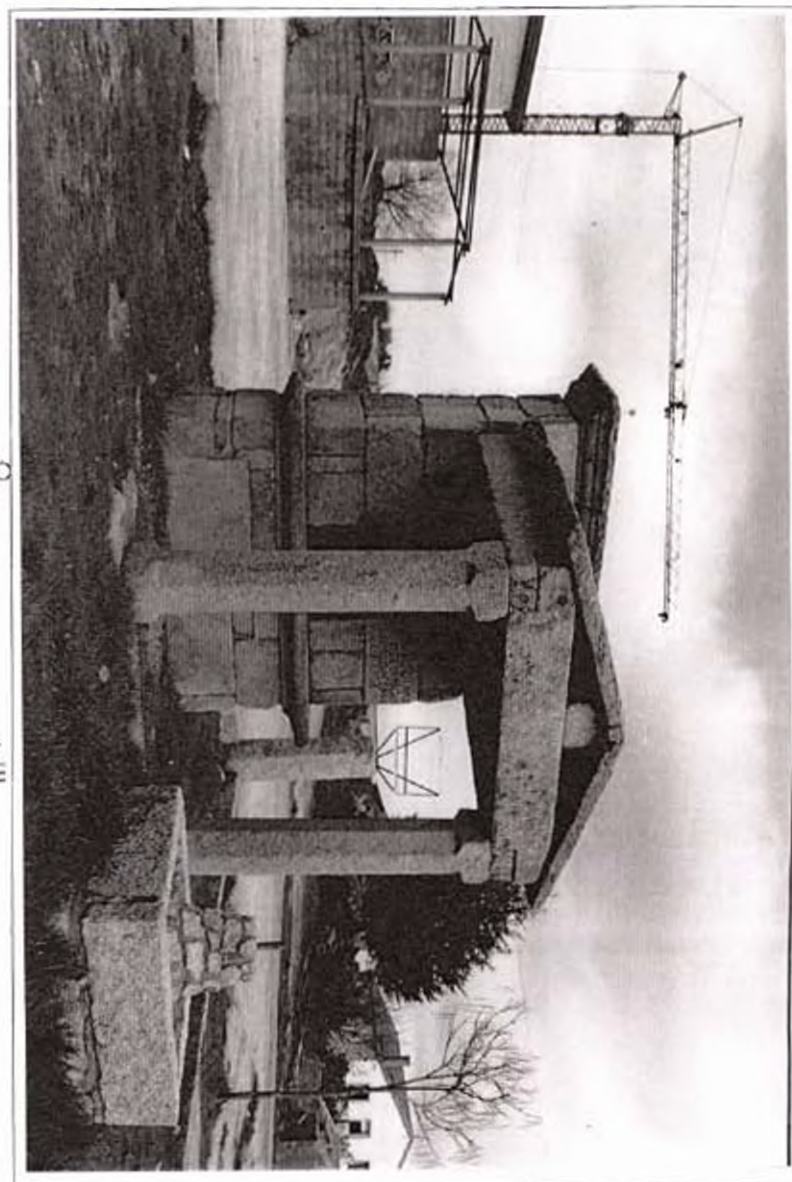
Nº45

ESTADO DE CONSERVACIÓN : BUENO

RESTAURACIONES : SE HA REAFIRMADO ALGUNAS JUNTAS CON MORTERO .

PETO EN EDÍCULO CON MURO DE SILLERÍA CON UN CUERPO INFERIOR DE ZOCALO ARQUITRABE Y MURO CON HORNACINA DE SILLERÍA REMATADA EN UN CIMACIO . ANTE EL Y A MODO DE PORCHE TRES DINTELES SOBRE GRUESOS PILARES CON ESQUINAS REBAJADAS , SOBRE VIGA CENTRAL DE GRANITO QUE SOSTIENE LA CUBIERTA .

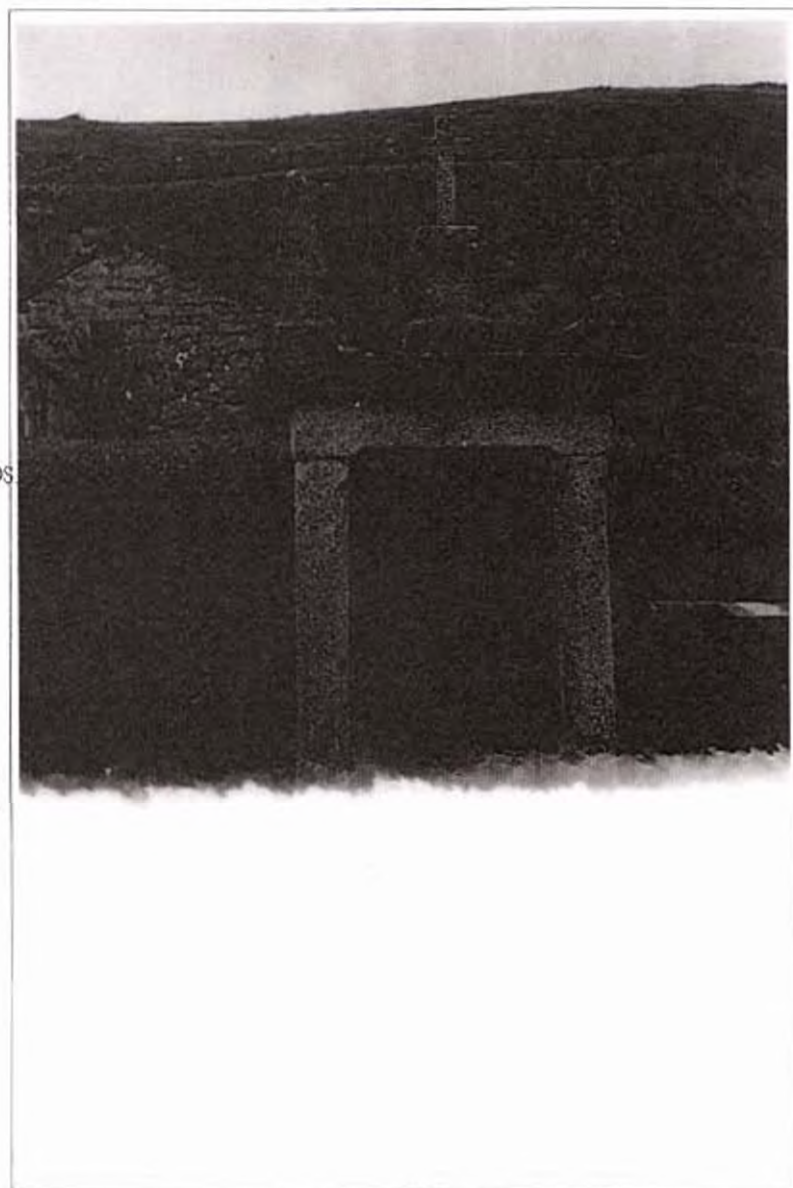
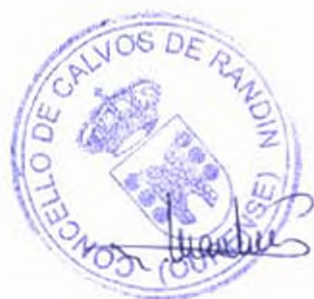
Nº46

ESTADO DE CONSERVACIÓN : BUENO

PETO EN EDÍCULO CON MURO DE SILLERÍA CON UN CUERPO INFERIOR DE ZÓCALO Y MURO CON HORNACINA DE SILLERÍA REMATADA EN ARCO. ANTE ÉL, A MODO DE PORCHE TRES DIENTES SOBRE PILARES OCTOGONALES. ENCIMA CRUZ DE PIEDRA CON PIRÁMIDE EN LAS ESQUINAS .

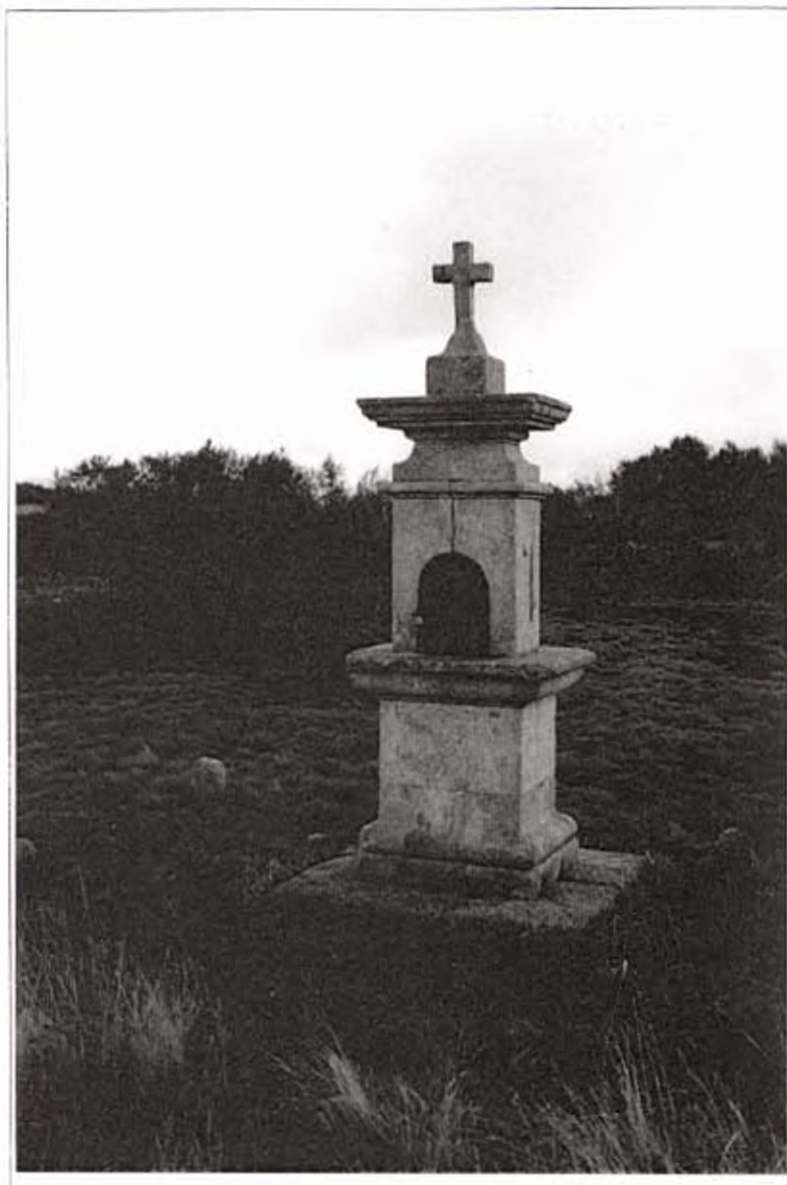
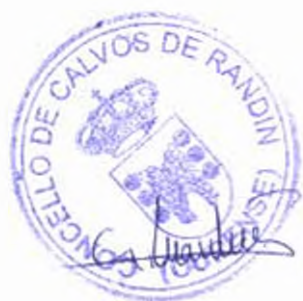
Nº47

ESTADO DE CONSERVACIÓN : BUENO

SOBRE PLATAFORMA CUERPO PRISMÁTICO CON BASA Y UN CIMACIO EN GOIA . EL PEDESTAL ESTÁ HISTORIADO . OTRO PRISMA LLEVA HORNACINA CON CRUZ INTERIOR Y RELIEVES EN OTRA CARA . RESTOS DE UN CORONAMIENTO CON FORMAS .

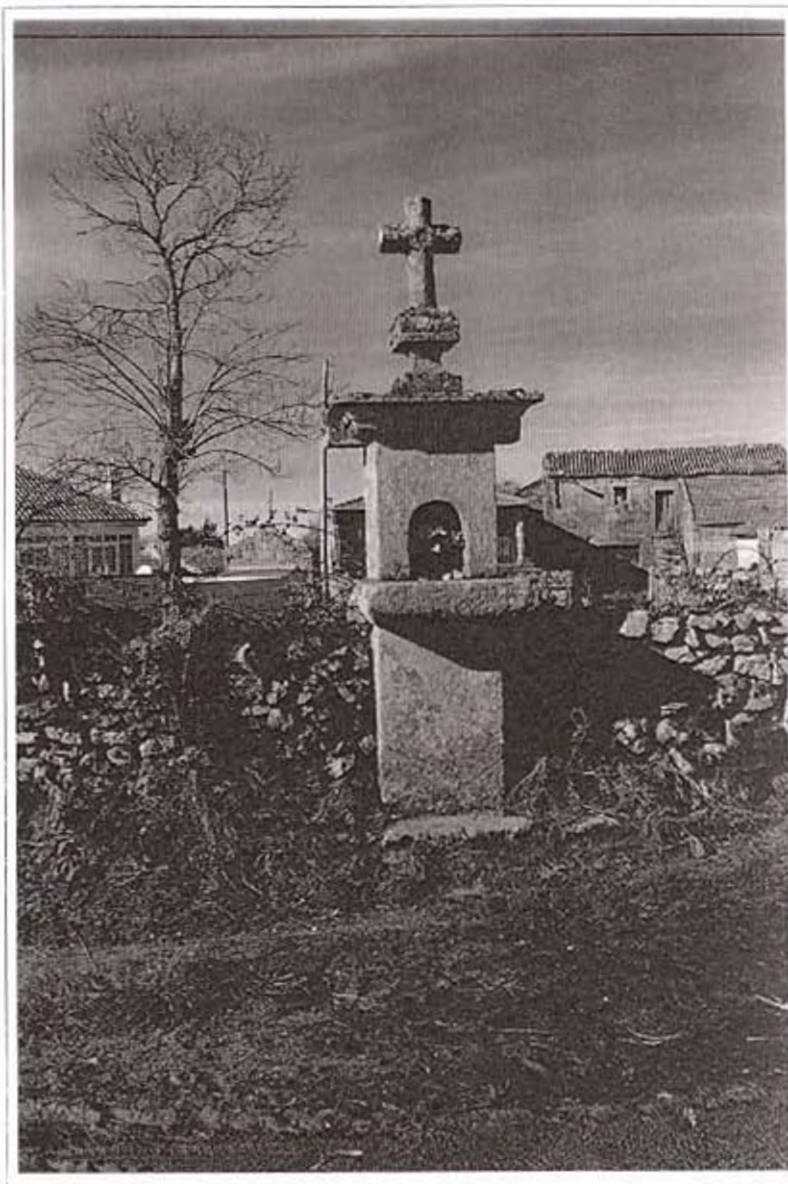
Nº48

ESTADO DE CONSERVACIÓN : BUENO

SOBRE PLATAFORMA DE SILLARES CUERPO PRISMÁTICO CON REPISA Y OTRO CON HORNACINA EN ARCO DE MEDIO PUNTO Y CIMACIO. SOBRE ELLO CRUZ DE PIEDRA SOBRE PEDESTAL .

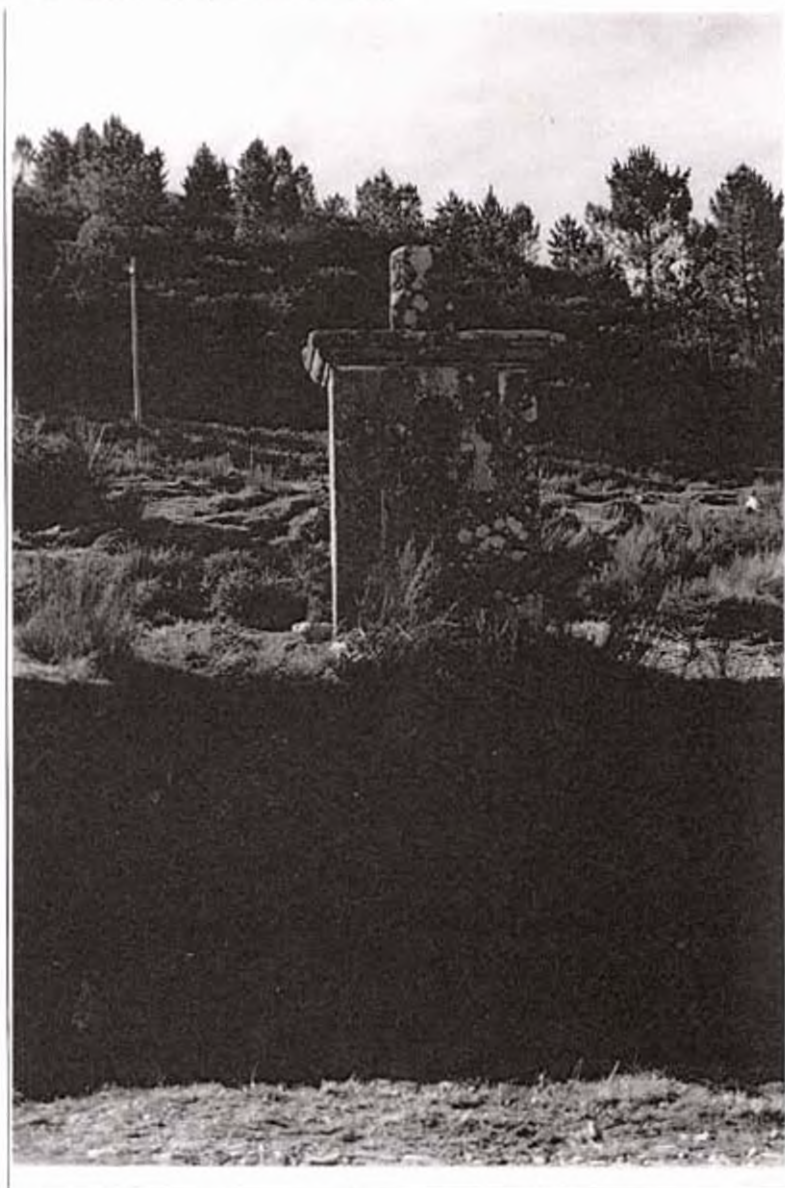
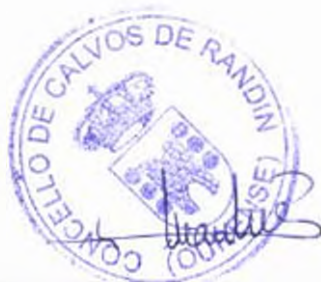
Nº49

ESTADO DE CONSERVACIÓN : DEFICIENTE

SOBRE PLATAFORMA UN PEDESTAL PRISMÁTICO CON CIMACIO Y RESTOS DE REMATE. PEQUEÑA HORNACINA CON REPISA DELANTE.

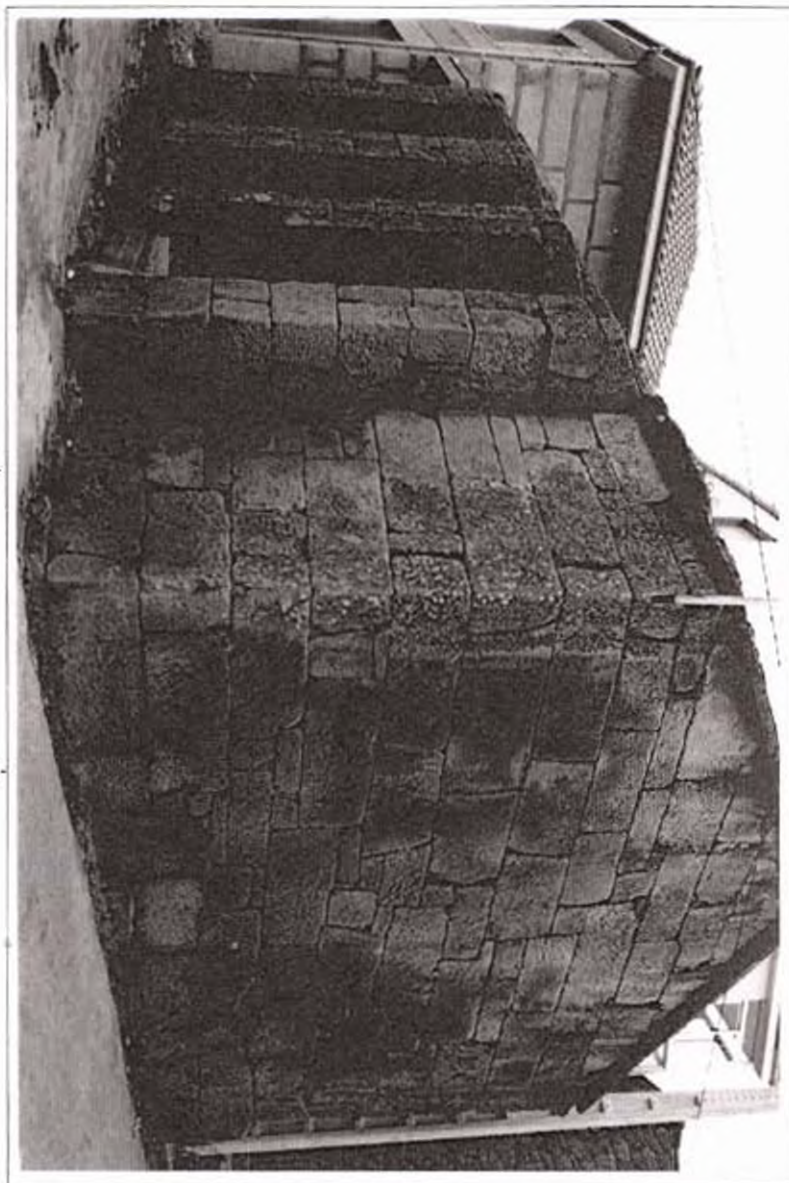
Nº50

ESTADO DE CONSERVACIÓN : DEFICIENTE

RESTAURACIONES : NINGUNA APARENTEMENTE , SALVO LA REPOSICIÓN DE TEJAS .

EDIFICACIÓN DE PLANTA RECTANGULAR RESUELTA EN SILLERÍA CONCERTADA A JUNTA SECA . CUATRO CONTRAFUERTE REFUEZAN CADA UNA DE LAS FACHADAS LONGITUDINALES . CORNISA EN TODO EL PERÍMETRO . PERTENECE A UNA TIPOLOGÍA COMÚN CON LOS HORNO DE RUBÍAS Y SANTIAGO DE RUBÍAS .

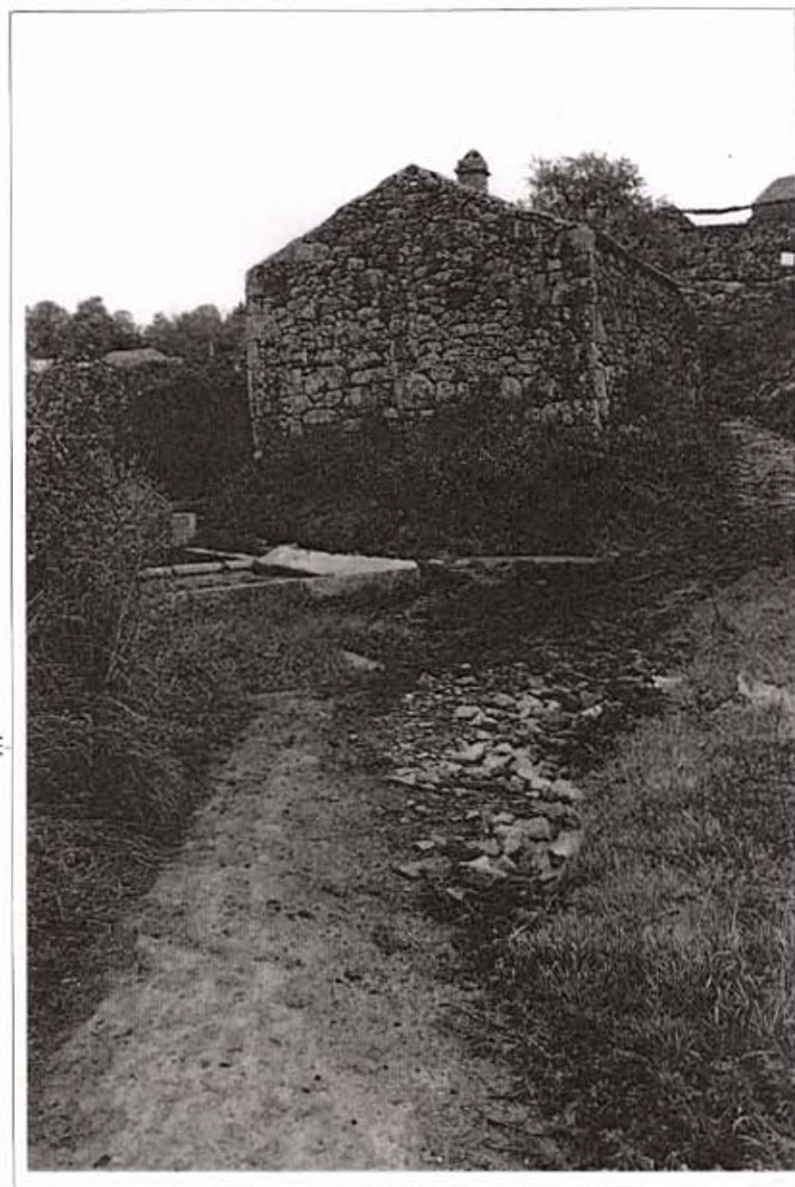
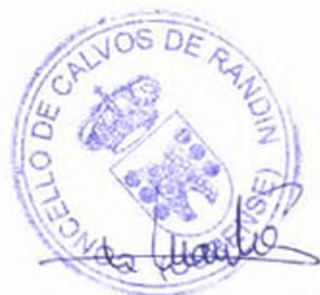
Nº51

ESTADO DE CONSERVACIÓN : BUENO

EDIFICACIÓN DE PLANTA RECTANGULAR RESUELTA EN MAMPUESTO REDONDEADO DE JUNTA SECA . CHIMENEA EJECUTADA EN LADRILLO REFRACTARIO CON REMATE DE LATÓN . ACTUALMENTE SIGUE EN FUNCIONAMIENTO .

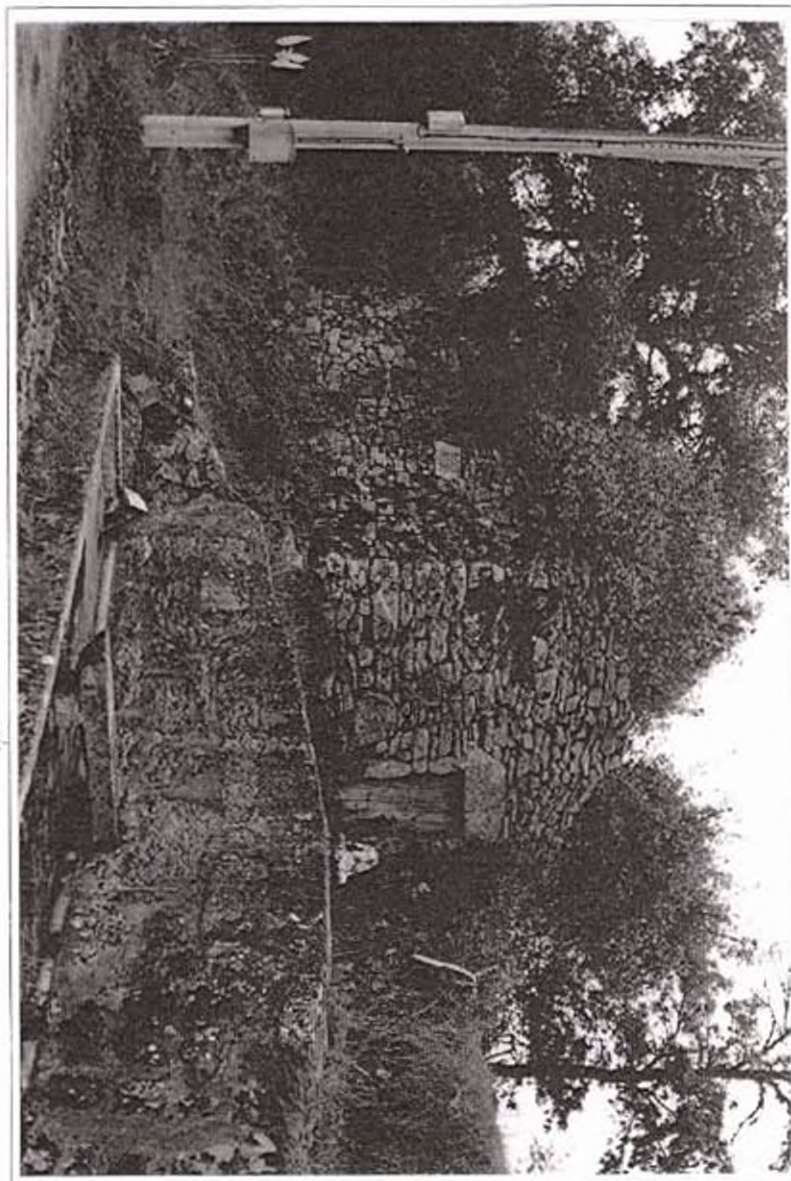
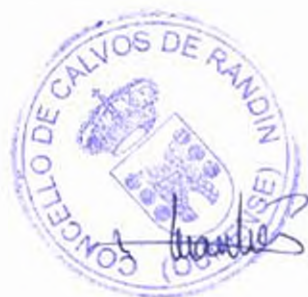
Nº52

ESTADO DE CONSERVACIÓN : RUINA

EDIFICACIÓN DE PLANTA RECTANGULAR RESUELTA EN MAMPUESTO REDONDEADO DE JUNTA SECA . LA CUBIERTA HA DESAPARECIDO Y CON ELLA LA CHIMENEA . NO SIGUE EN FUNCIONAMIENTO , ESTÁ EN ESTADO SEMIRUINOSO .

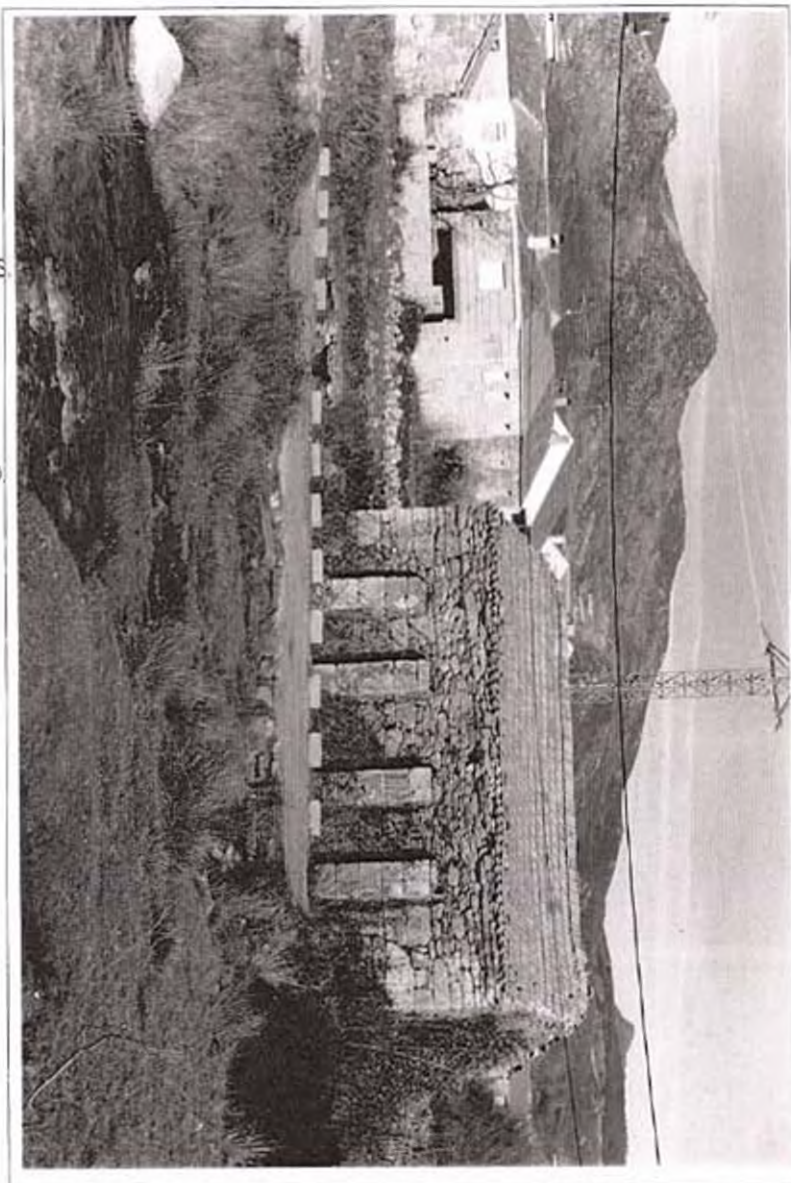
Nº53

ESTADO DE CONSERVACIÓN : DEFICIENTE

RESTAURACIONES : NINGUNA APARENTEMENTE SALVO LA SUSTITUCIÓN DE TEJAS PLANAS POR DEL PAÍS.

EDIFICACIÓN DE PLANTA RECTANGULAR RESUELTA EN SILLERÍA CONCERTADA A JUNTA SECA. CUATRO CONTRAFUERTE REFUERZAN CADA UNA DE LAS FACHADAS LONGITUDINALES. SIN CORNISA.  
PERTENECE A UNA TIPOLOGÍA COMÚN CON EL HORNO DE RANDÍN .

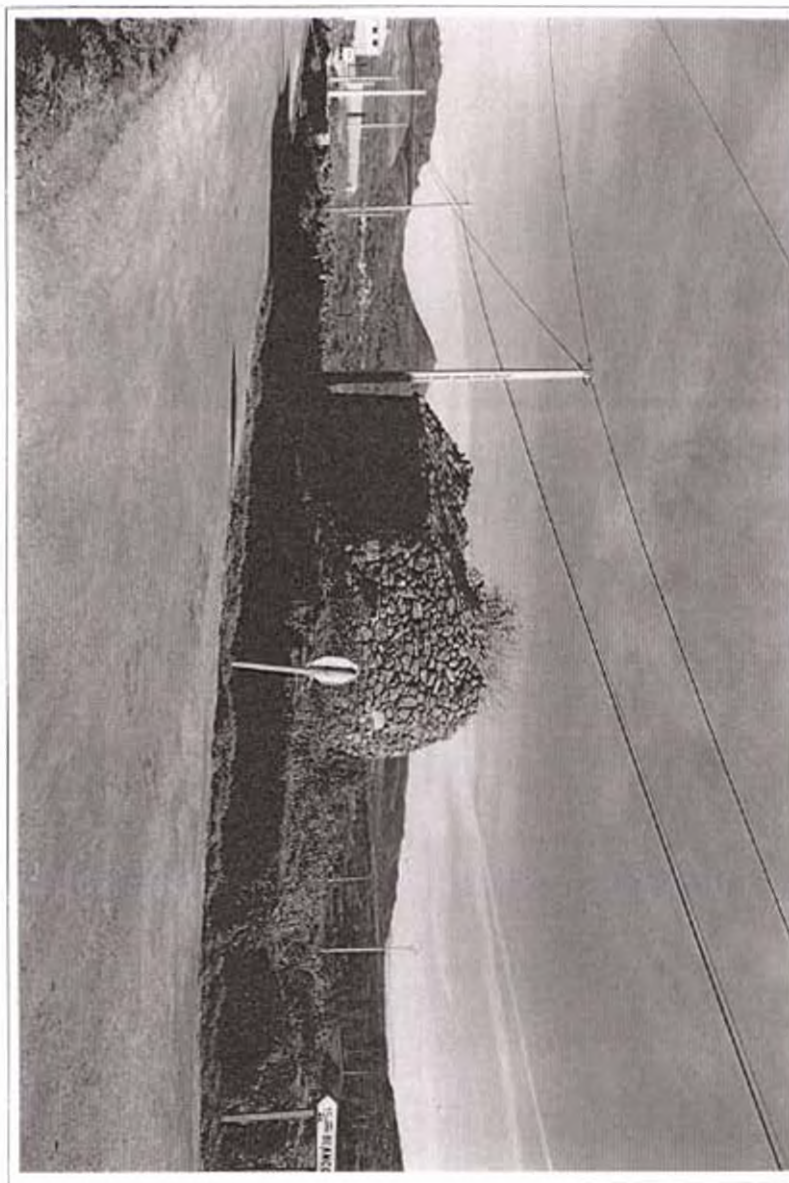
Nº54

ESTADO DE CONSERVACIÓN : DEFICIENTE

VOLUMEN PURO SIN CONTRAFUERTES. UNO DE SUS TESTEROS , EL CONTIGUO A LA CARRETERA, ES CÓNCAVO. MURO DE MAMPUESTO PEQUEÑO SIN MASA. TEJA CURVA. SIN CHIMENEA. ESTADO SEMIRUINOSO .

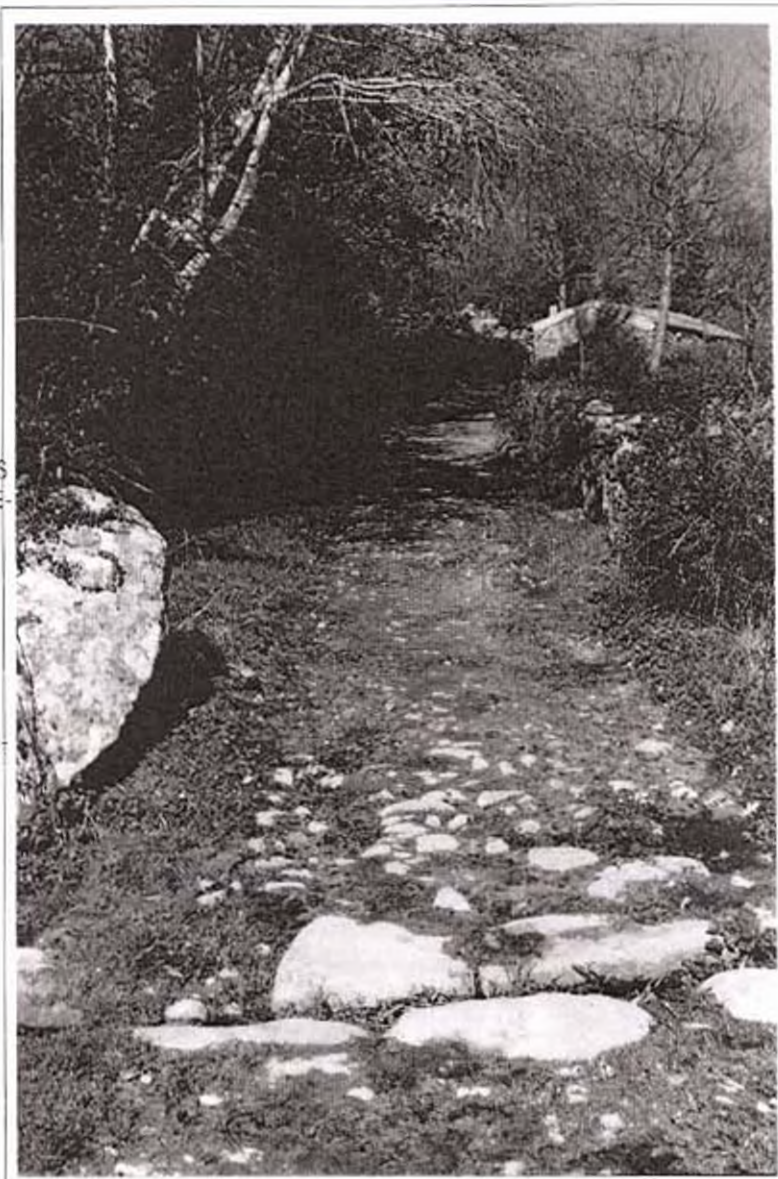
Nº55

ESTADO DE CONSERVACIÓN : DEFICIENTE

CONSISTE EN UNA CALZADA DE CANTERÍA SOBRE UNA BASE DE TIERRA PRENSADA , EN LOS PUNTOS SINGULARES COMO LOS BORDES DE LOS CANALILLOS SE UTILIZAN PIEZAS DE MAYOR DIMENSIÓN .  
CONTIGUAS UN PAR DE FUENTES EXCAVADAS ENTRE GRANDES PEDRUSCOS .

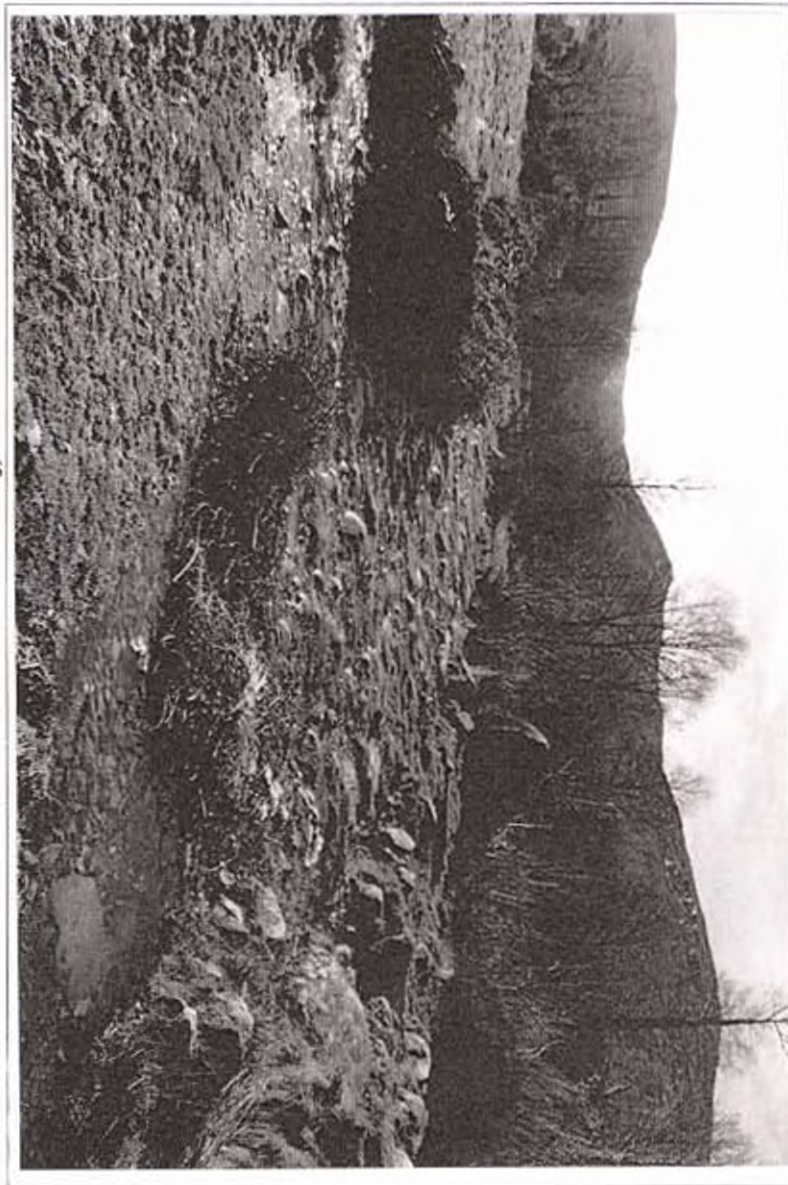
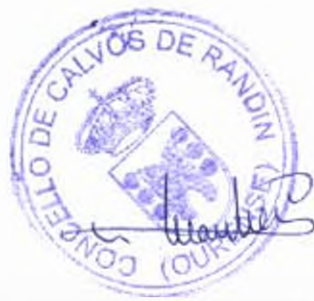
Nº56

LOCALIZACIÓN : EN RUBIÁS, PROXIMA A LA CARRETERA.  
Nº DE PLANO : 37/ HOJA 302-31  
GRADO DE PROTECCIÓN : GRADO III ( PROTECCIÓN NO INTEGRAL )  
ESTADO DE CONSERVACIÓN : DEFICIENTE  
RESTAURACIONES : NINGUNA APARENTEMENTE.

CONSISTE EN UN CALZADA DE CANTERÍA SOBRE UNA BASE DE TIERRA PRENSADA. EN PARTE DE  
SU BORDE ESTÁ DELIMITADA POR EL MURO DE ENCAUZAMIENTO DEL MOLINO .  
SU ESTADO SE HA DEGRADADO POR LOS DESBORDAMIENTOS DEL RÍO. EN EL INICIO SE HA MA-  
CIZADO UNA ZONA CON CEMENTO.
