## Catálogo de patrimonio cultural

Denominación: Casa reitoral co seu horto

0601 AR 01

Plan Xeral de Ordenación Municipal de Monterrei.  
Concello de Monterrei (Ourense).

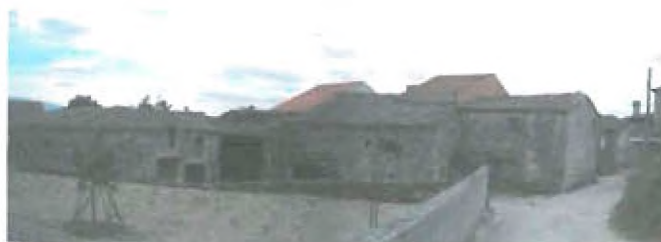
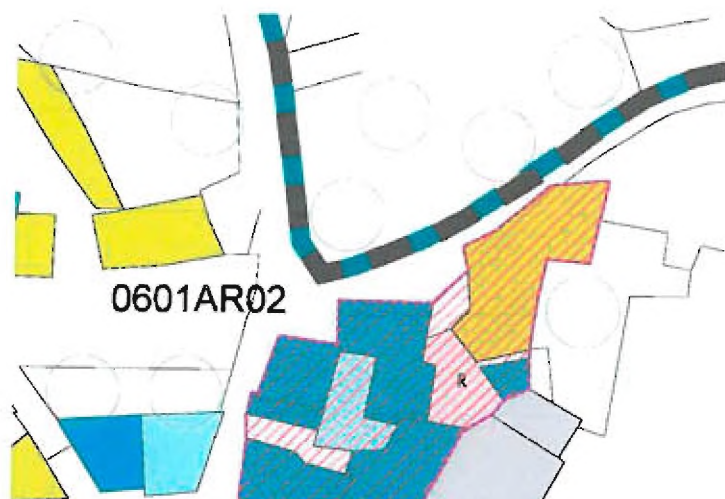
0601AR02

Descrición: Conxunto de casas e edificios auxiliares que constitúen un barrio que se sitúa no borde este do núcleo tradicional, no contacto coa cortiña.

Trátase dun conxunto coherente e orgánico de elevada compactidade que mantén inalteradas as súas características formais orixinais.

Sería convinte o soterrado do cableado aéreo que aparece fixado ás fachadas. Tamén a instalación dun alumbrado público que harmonice co conxunto.

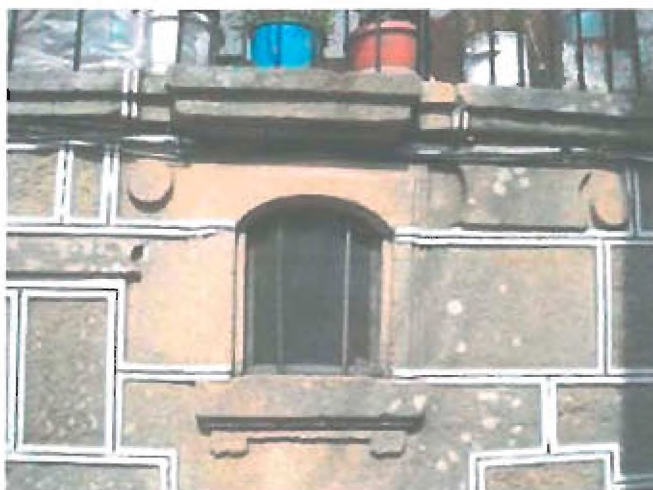
Descrición: Casa de mediano tamaño no núcleo tradicional. Na fachada á rúa, de cantaría encintada, vense elementos que semellan ser reaproveitados dun edificio anterior (cornixa, capellía, molduras). A súa talla suxire que se trataría dun edificio relixioso ou pacego.

Todo o conxunto, especialmente o peto de ánimas.

Sería convinte o soterrado do cableado aéreo que aparece fixado ás fachadas. Tamén a instalación dun alumbrado público que harmonice co conxunto.

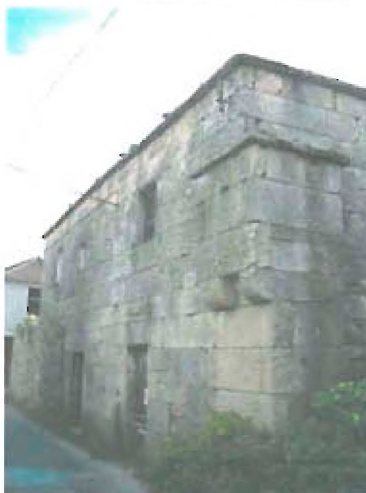
Conxunto formado por unha casa, o curral lateral e os edificios circundantes.

A casa é un edificio de planta rectangular con cuberta de tella cerámica a catro augas sobre muros de cantería. O andar inferior está reservado a adegas e celeiros e o superior a vivenda.

No lado suroeste, e facendo esquina, hai un curral murado aberto á rúa por un portón. O lado noroeste está pechado por outra casa, de menor tamaño, arrimada á principal, de planta rectangular e cuberta de tella cerámica a dúas augas sobre muros enlucidos.

Sería convinte o soterrado do cableado aéreo que aparece fixado ás fachadas. Tamén a instalación dun alumbrado público que harmonice co conxunto.

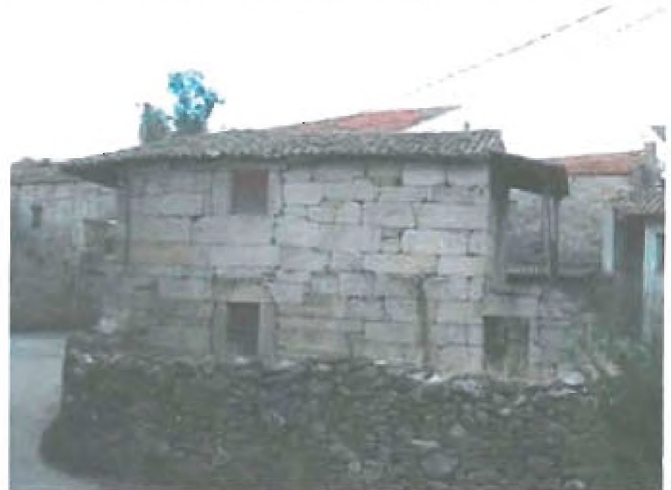
Pequena casa de planta sensiblemente cadrada e cuberta de tella cerámica a tres augas sobre muros de cantería irregular. Arredor ten unha pequena horta valada.

Na fachada posterior o acceso ao andar resólvese a través dun patín que desembarca nunha pequena solaina. A fachada á rúa ten unha composición simétrica cun portón centrado no andar baixo e un balcón no primeiro ao que se accede a través dunha porta que ten sobre a lumieira unha inscrición coa data de construción e o nome do dono da casa.

Esta composición de inspiración claramente académica denota un afán de representatividade que contrasta vivamente co pequeno tamaño do edificio.

Sería convinte o soterrado do cableado aéreo que aparece fixado ás fachadas. Tamén a instalación dun alumbrado público que harmonice co conxunto.

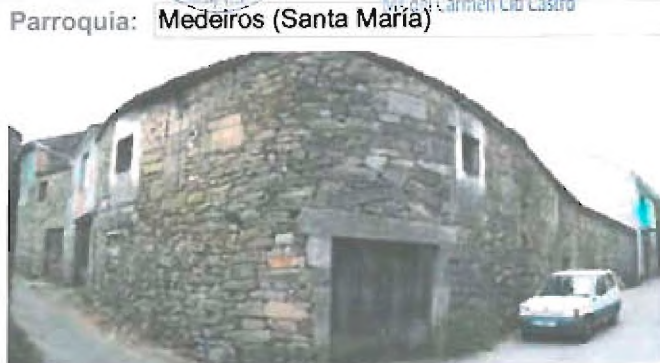
Descrición: Conxunto de casas de planta rectangular e cuberta de tella cerámica a dúas augas sobre muros de cachotería de granito.

O singular do conxunto é a súa adaptación ao trazado sinuoso das rúas ás que da frente. Especialmente singular resulta a resolución da esquina, cunha expresiva curva que se va acentuada pola presenza dun portón no medio dun gran pano cego.

Sería convinte o soterrado do cableado aéreo que aparece fixado ás fachadas. Tamén a instalación dun alumbrado público que harmonice co conxunto.

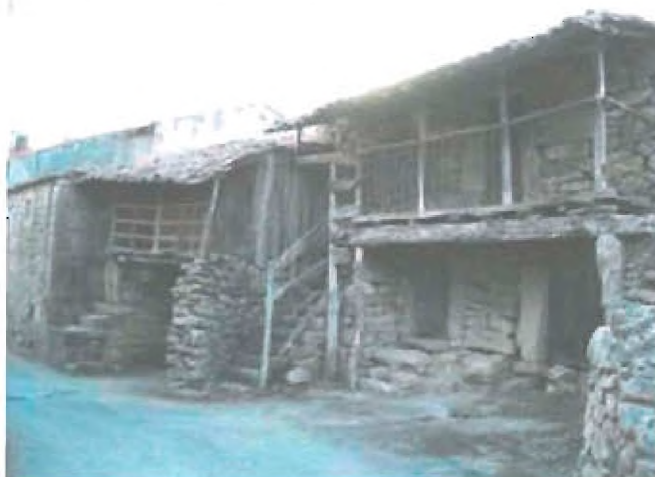
Descrición: Trátase dunha ringleira de casas situadas no extremo suroeste do núcleo tradicional. Teñen planta rectangular e cuberta de tella cerámica a dúas augas sobre muros de cacholaría.

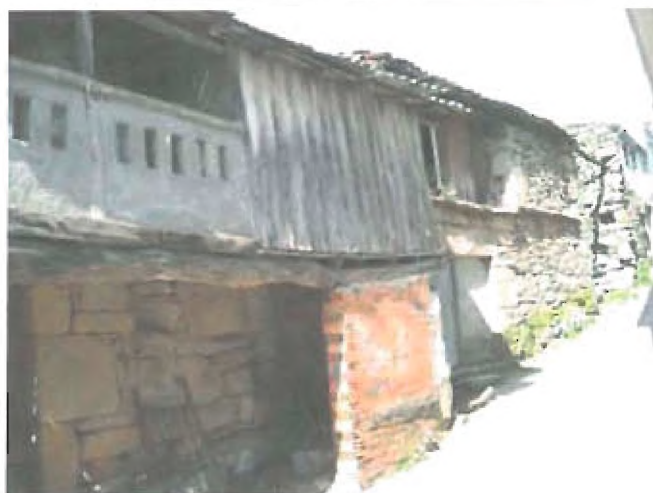
Descrición: Estreita rêslea de casas de planta rectangular e cuberta de tella cerámica a dúas augas sobre muros de cachotería. Está situada na periferia do núcleo tradicional, nas inmediacións do soto. As casas ábrese a través de solainas e patíns á rúa que mira ao este, mentres que se pechan con muros case cegos na fachada que dá ao oeste. Constitúe un volume case unitario con poucas alteracións.

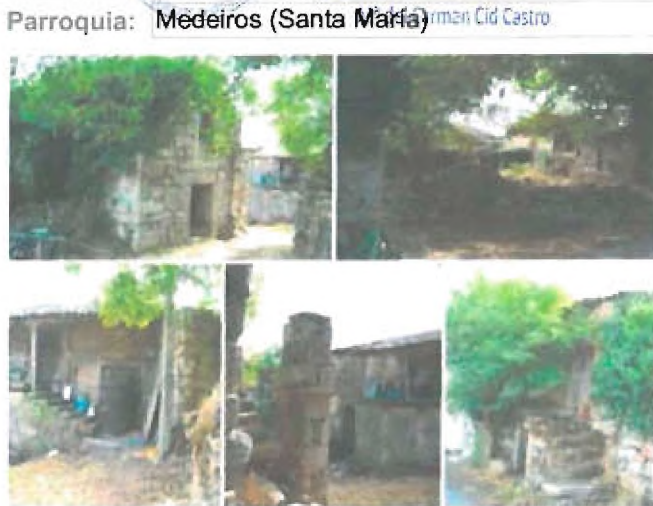
Descrición: Grupo de casas e edificios auxiliares arredor dun curral central. Está situada nunha posición periférica ao núcleo, no punto de contacto coa coruña.

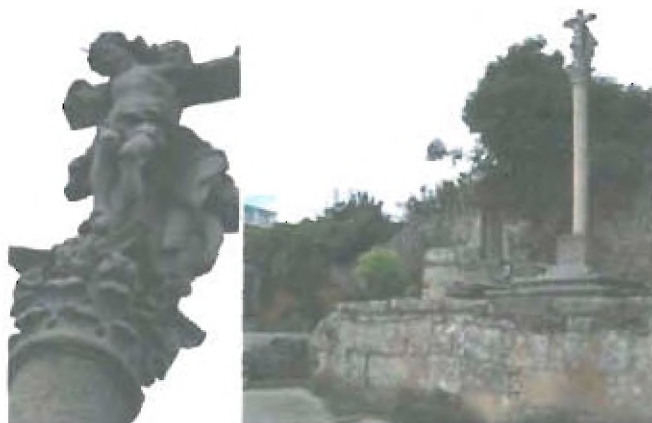
Descrición: Cruceiro de tres chanzos moldurados de planta cadrada, quedando o inferior enterrado. Sobre eles, zócalo cun dado cúbico e lados rebaxados. Fusle circular rematado en capitel con volutas, follas de ecanto e anxos no centro. A cruz é moi traballada, coas imaxes dun Cristo Crucificado e dunha Virxe co Cristo nos brazos.

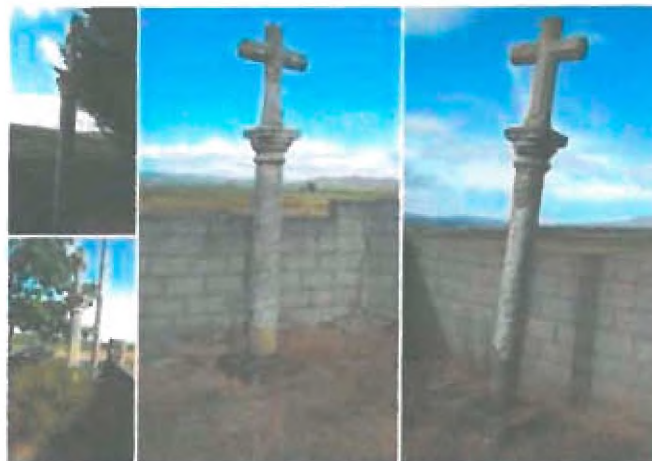
**Descrición:** Conxunto de catro cruceiros idénticos no adro da igrexa parroquial (0601RE02). Compóñense de pedestal cúbico, fuste cilíndrico, collarino, capitel dórico e cruz latina de sección octogonal.

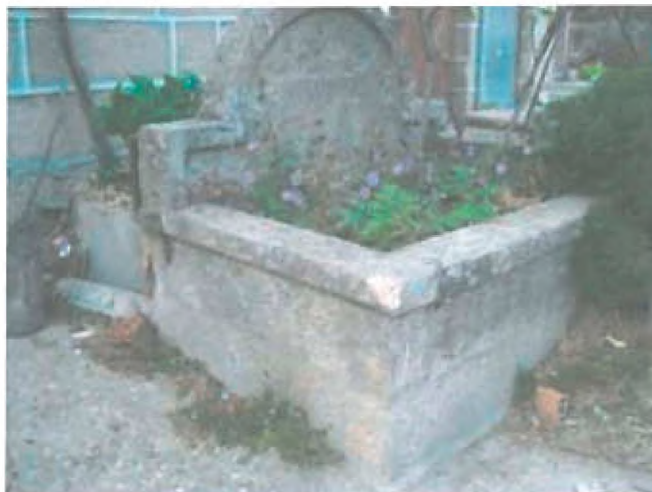
Fonte de levada composta por unha pla de pedra de cantería de planta rectangular, rematada na súa parte traseira por un frontón curvo do que parte o cano.

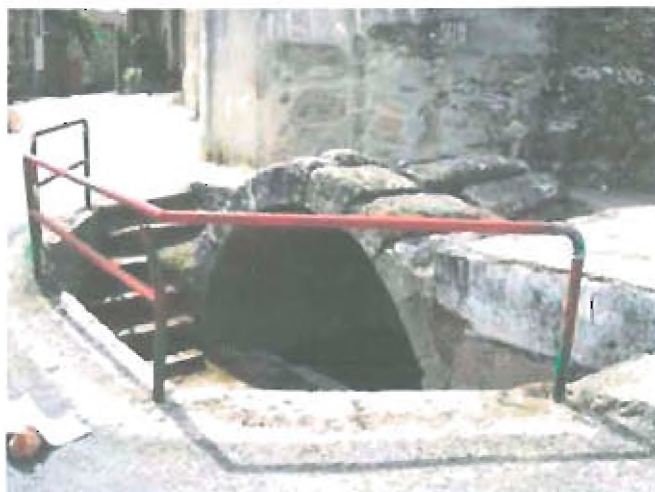
Descrición: Manancial composto por un cubículo de cantería semienterrado de grandes dimensións, no que se aloxa a pía, e cuberto por unha bóveda de canón. Accédese a ela dende un espazo deprímido ao que se descende a través dunhas escaleiras no frontal

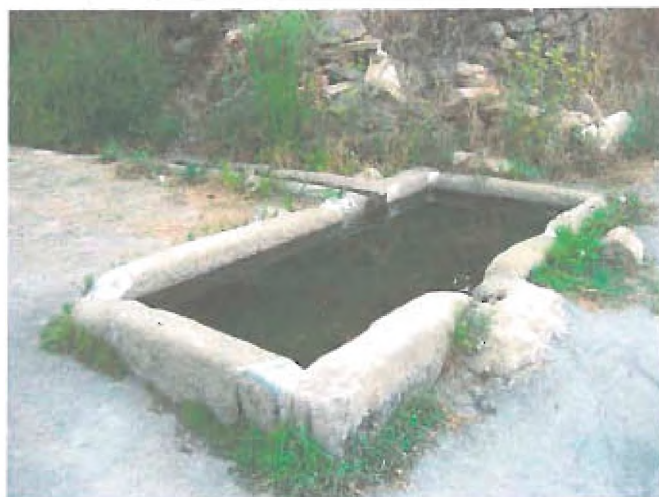
**Descrición:** Nunha beira da rúa hai unha canle de pedra pola que chega auga a un vaso rectangular de lousas da pedra casa enterrado. Na outra beira, hai un vaso rectangular de maior tamaño con pedra de lavar conida nos cantos.

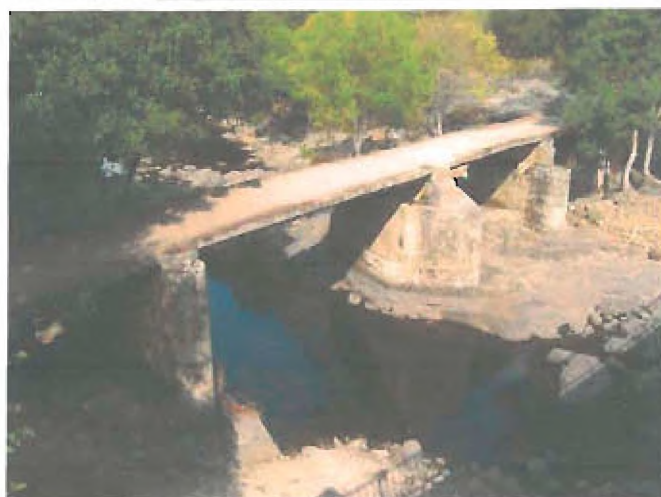
Descrición: Ponte de trabes de catro vans coa calzada de formigón. Ten piares con tallamares de silfria, apuntados no centro do río e redondeados nos extremos.

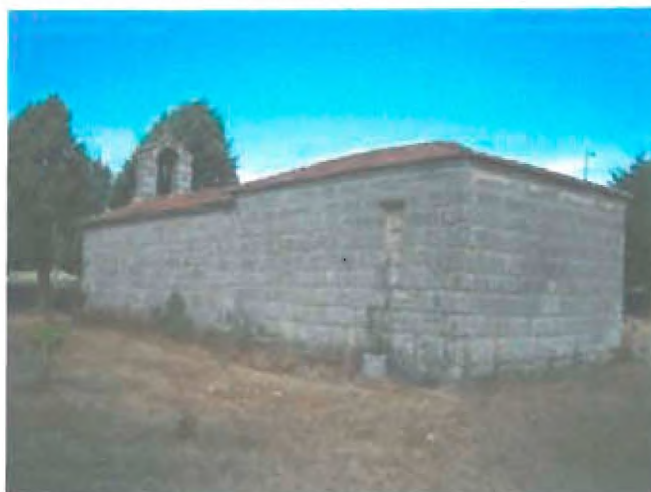
Capela de planta rectangular e cuberta de tella cerámica a catro augas sobre muros de sillaría. O corpo do presbiterio é máis elevado que o da nave. A fachada do poñente está coroada por unha espadana cunha hornacina para a campá.

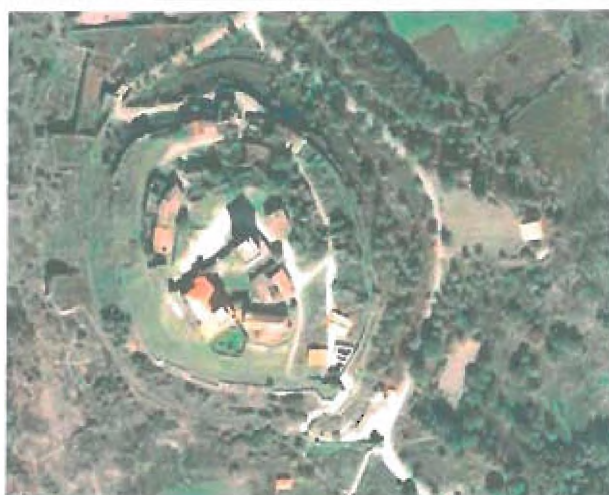
Conxunto fortificado composto por tres recintos amurados. O exterior componse de murallas e baluartes defensivos. O segundo contén o núcleo de Monterrei. O superior correspóndese co Castelo de Monterrei.

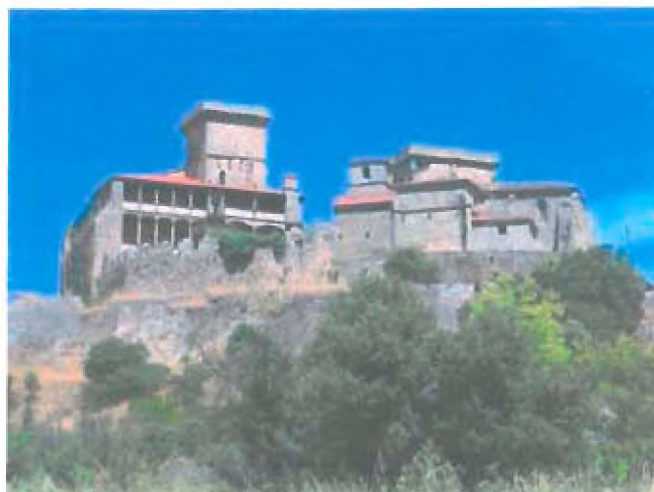
Conxunto fortificado do recinto superior murado da Fortaleza de Monterrei. Accédese ao patio de armas por unha porta con arco de medio punto no lenzo da muralla, con brasóns na clave e laterais. Ao redor deste patio distribúense os distintos edificios do conxunto. A Torre do Homenaxe data do século XV. Ten pranta cadrada de grosos muros de pedra, presentando poucos ócos de pequena dimensión. Está coroada por cornixa labrada e oito cubos redondos nos ángulos e nos lenzos. O acceso atópase no primeiro andar. O Pazo dos Condes é do século XVI, construído en estilo renacentista, cunha gran galería de arcos rebajados con escudas nas columnas. A Torre das Damas é do século XIV. Contigua ao pazo, é máis pequena que a do Homenaxe.

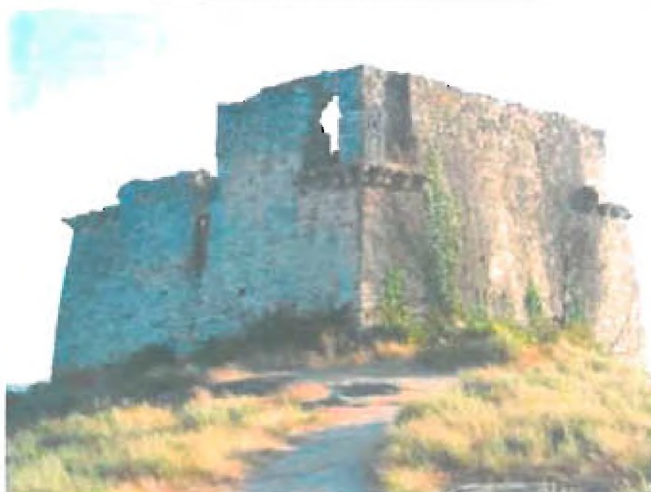
O Forte da  
Atalaia

Fortificación complementaria ao castelo. Ten pranta rectangular e muros de cantería e cachotería. Nas esquinas presenta miradoiros en "L" de pedra apoiados sobre grandes ménsulas.

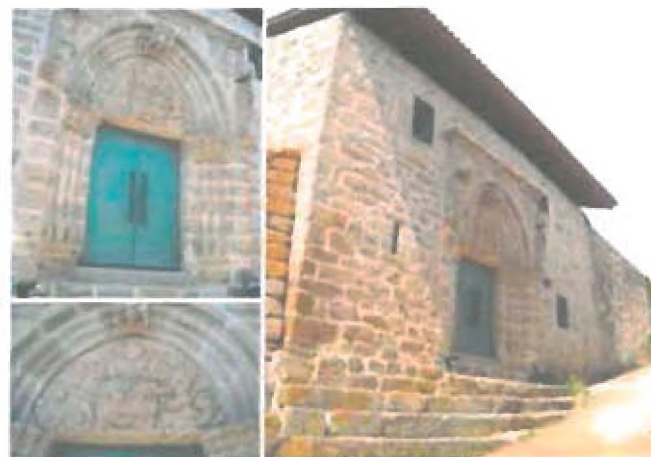
Edificio de pranta rectangular de muros de sillería e cuberta a un auga. Ten dous andares. Os ocos son alintelados, cun brasón sobre un deles na fachada sur. A magnífica portada presenta catro arquivoltas contendo o tímpano as imaxes do Pantocrator e o Tetramorfos. Na clave aparece un anxo.

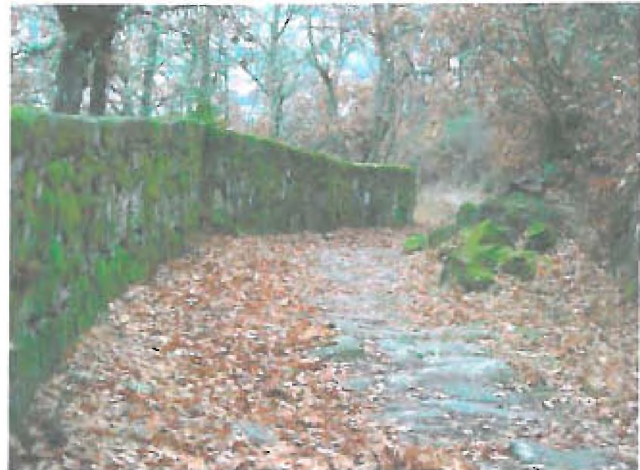
Descrición: Camiño de grandes lousas irregulares de pedra, que sobe dende o barrio de San Lázaro (Verín) ata o Castelo. Aparecen muros de gran cachoterie regular nos laterais.

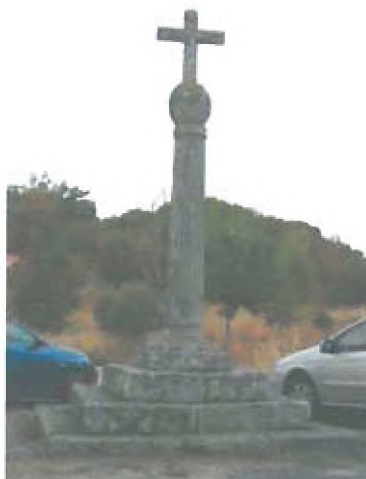
**Descrición:** Cruceiro de tres chanzos cadrados de pedra, cunha pequena base case plana con inscricións nos lados. O fuste é moi ancho, estriado e de sección circular, cun capitel en forma de ovo, cunha sinxela cruz superior de sección circular con estrias.

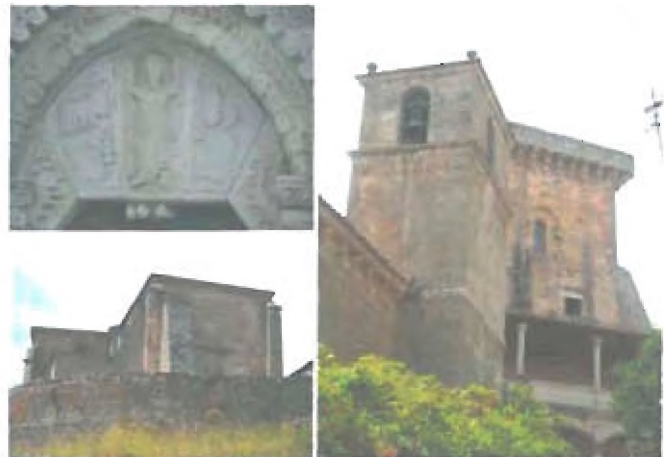
Código: 0701 RE 01

**Descrición:** Igrexa gótica de pranta rectangular, con ábside tamén rectangular, construída con muros de sillaría con canzorros, contrafortes nas esquinas e comixa superior. Ten cuberta a dúas augas de tella. Na fachada oeste ten un acceso en arco de medio punto e unha ventá superior. Na fachada lateral ten unha portada moi traballada, con arco apuntado e tres arquivoltas sobre columnas. O tímpano contén as imaxes do Pantocrator e o Tetremorfos. Presenta unha torre de tres corpos e pranta rectangular nunha esquina. O corpo superior ten catro arcos de medio punto con campás e está rematado con comixa e catro pináculos con bolas.

Deberase prever a eliminación programada dos nichos altos e construcións sobre rasante que estean pegados ós muros dos templos. Asemade a subsanación das obras que se foron executando sen criterio xeral e que desvirtúan a categoría do elemento como engadidos e adicións estranhas e solucións construtivas e materiais desaxeitadas.

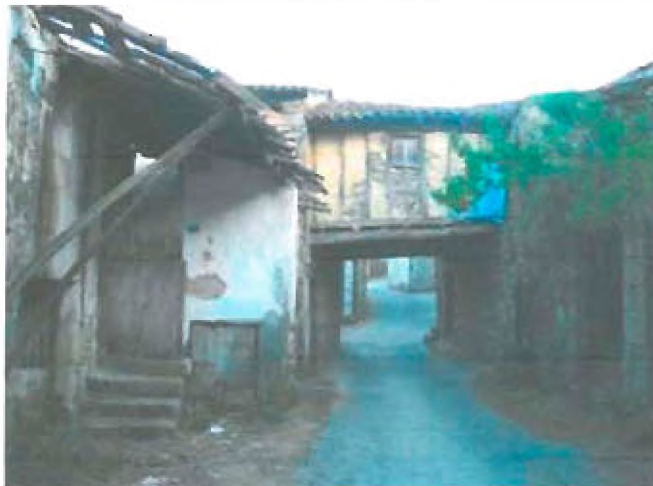
0702 AR 01

Conxunto de edificios e espazos de acceso ao longo da rúa central do núcleo tradicional.

Está constituído por casas de dous andares, con muros de cachotería e cantaría. As cubertas son de tella. Presenta corredores no andar superior.

Chama a atención un corredor que atravesa a rúa, feito en estrutura de madeira.

Sería convinte o soterrado do cableado aéreo que aparece fixado ás fachadas. Tamén a instalación dun alumbrado público que harmonice co conxunto.

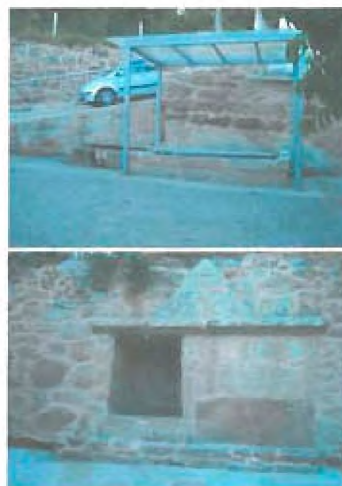
0702 ET 01

Conxunto de manancial e lavadoiro no extremo sur do núcleo tradicional. Arredor del dispónse o único espazo público do núcleo, que conforma o ingreso nel dende Monterrei.

O manancial está formado por un cubículo de sillaría arrimado ao muro que resolve o socalco na banda oeste do camiño. Está cuberto por lousa de pedra e coroado por un tosco frontón triangular carente de ornamentos. O acceso á fonte faise a través dunha portela cadrada excéntrica.

O lavadoiro é unha pla de sillaría de planta rectangular, tamén arrimada ao muro que resolve a subida a unha das casas da praciña.

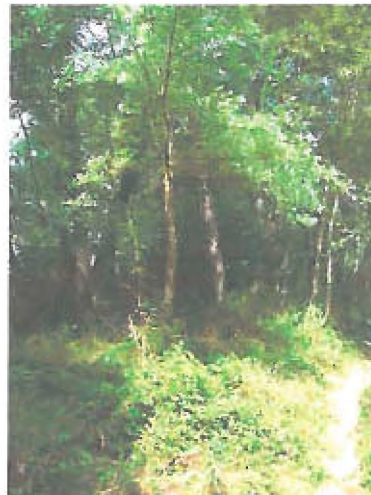
0702 ET 02

Descrición: Muíño en ruínas de pranta rectangular, con muros de cantería e cuberta a dúas augas (que non conserva). Ten os ocos alintelados con lumieiras de pedra, con dous infernos e unha canle dobre que leva a auga ata o muíño.

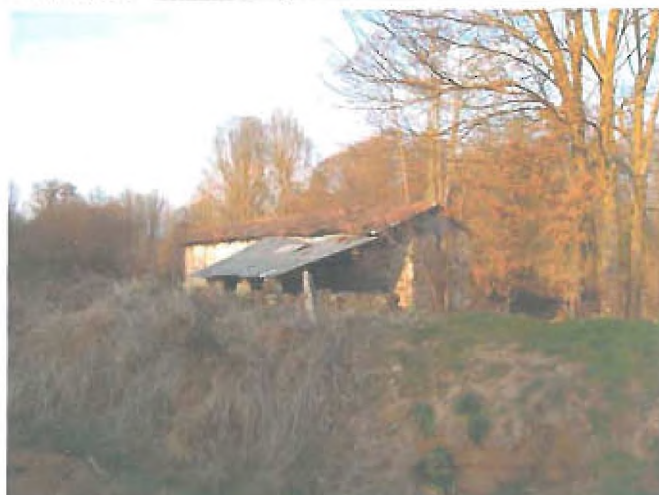
Código: **0702 ET. 03**

Descrición: **Mulfo de pranta rectangular, con muros de cantería e cuberta a dúas augas de tella. No oeste ten un pequeno recuado na pranta, cunha escaleira de pedra que leva a dúas entradas. O mulfo ten dous niveis. Ten os ocos alintelados con lurnleiras de pedra e unha canle triple que leva a auga ata o mulfo.**

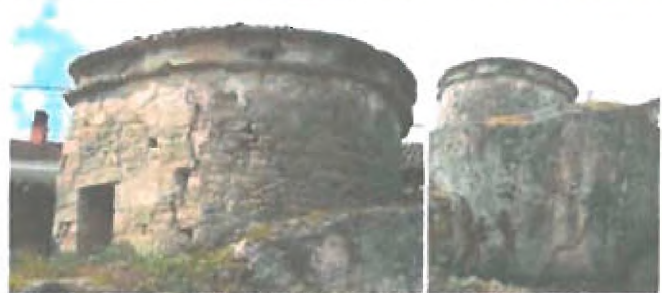
Grupo familiar arredor dun amplo curral pechado, no lateral da praza da Peneda. No seu fronte á rúa o curral está pechado por unha ringelira de cortes e paleiras de pouca altura. As casas asómanse á cortiña e ao curral, dende donde se accede a través de solainas e patins.

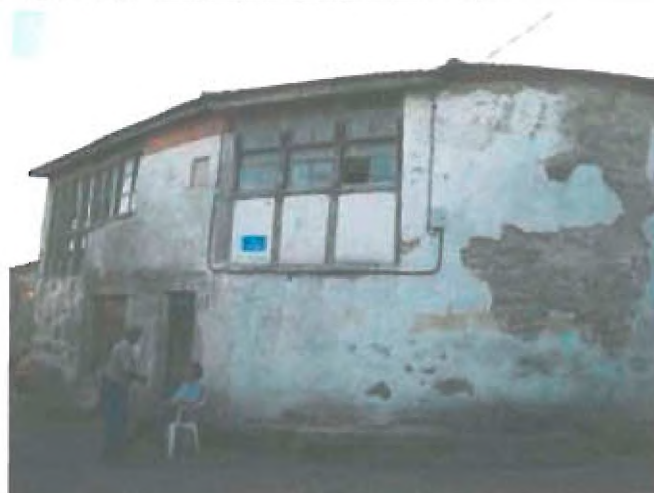
Edificio singular, de escaso valor como peza arquitectónica pero relevante como elemento caracterizador dun espazo urbano primordial. Afástase moito da tipoloxía tradicional, sobre todo no uso dunha fenestration liviana e permeable. A súa fachada curva aporta fluidez á praza, conectándoa visualmente co acceso á Igrexa parroquial.

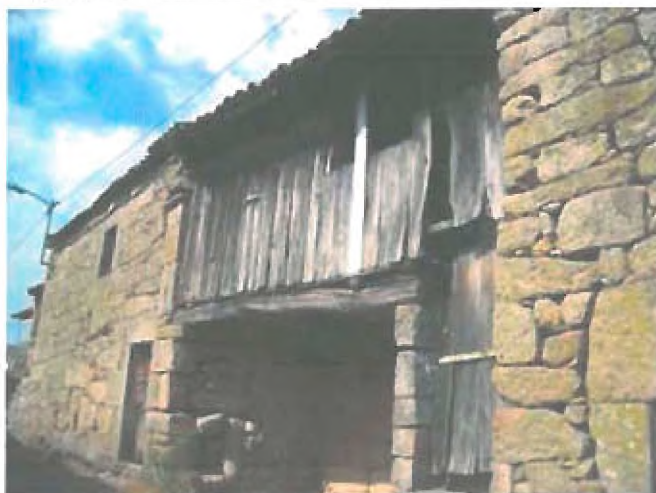
Descrición: Sólido volume de cantería de presenza destacada no entorno urbano. É resultado da agregación de volumes de pedra sobre un núcleo orxinal, pechando e invadindo palleiras, solainas e patíns. As pegadas destes crecementos apréciáanse no despiece dos muros e nas interrupcións dos aparellos.

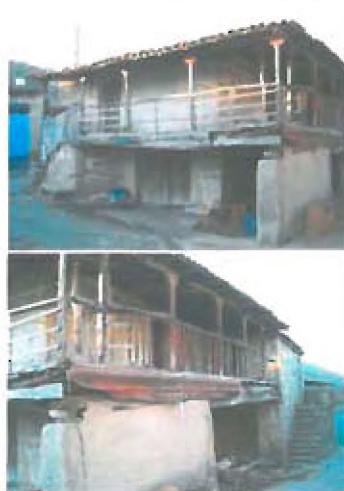
Casa con corredor que é produto de elongación dun volume orixinal de cantería pechado en múltiples corpos abertos e lixeiros. O resultado é un edificio de aspecto liviano, sen fachada definida, que se imbrica coa praza a través dunha serie de valeiros no andar terreo e no sobrado. As visuais entre a praza e as dúas rúas ás que da fronte mantéñense a través da súa estrutura tramada.

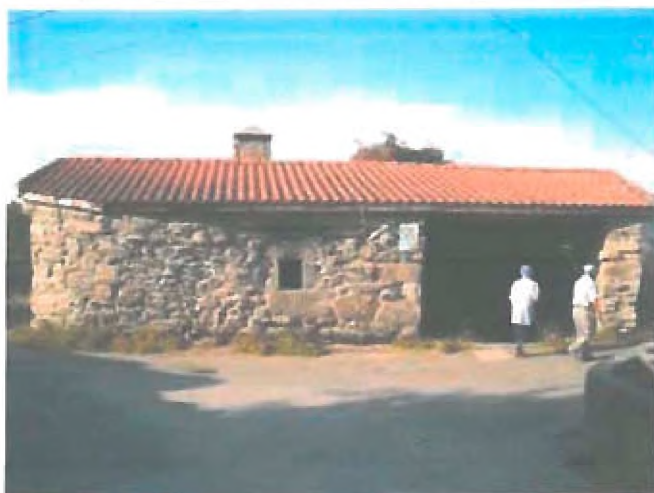
Descrición: Forno comunal rehabilitado. Ten pranta rectangular de cachotería e cuberta de tella a dúas augas.

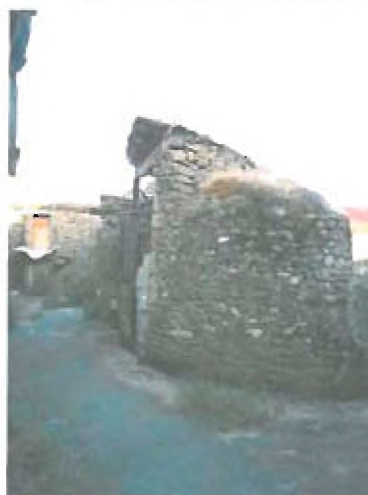
Descrición: Pequeno forno de pedra cun espazo anexo cuberto con estrutura de madeira a un auga e cuberta de tella.

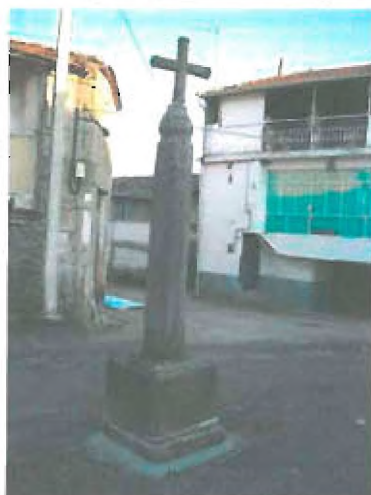
Descrición: Cruceiros cun pequeno chancho e unha base prismática coas arestas biseladas. O fuste é grosso e de sección octogonal con acanaladuras. Presenta un capitel decrecente e cruz grega de pedra de sección circular con cravos nos extremos.

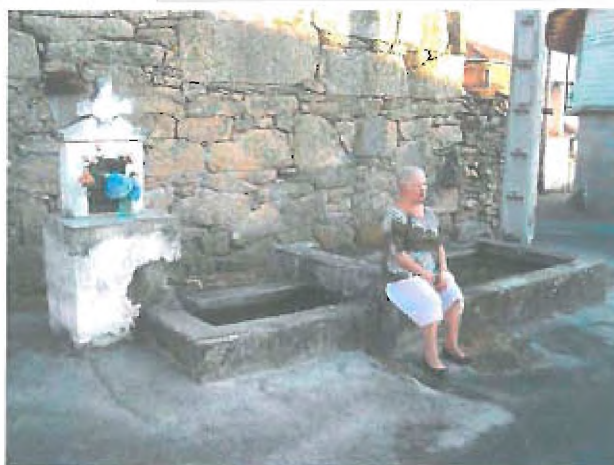
Descrición: Peto sobre unha alta base de sección rectangular sobre a que hai unha fómela en arco rebaxado e con reixa. Remátase o peto cun frontón triangular co vértice partido por unha cruz de sección rectangular, case plana, e co brazo inferior cortado no frontón.

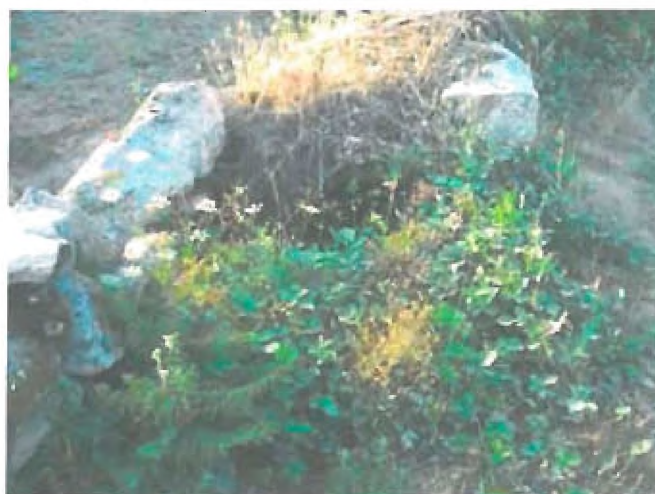
Descrición: Lavadoiro formado por unha peza de cantería, de planta rectangular.

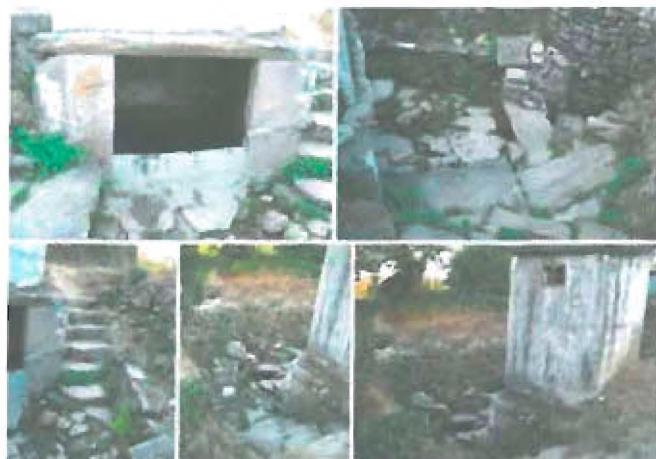
Descrición: O manancial componse dun cubículo de cantería semienterrado cuberto por unha lousa de pedra de gran tamaño. Accédese a ela dende un espazo deprimido ao que se descende a través dunhas escaleiras no frontal.

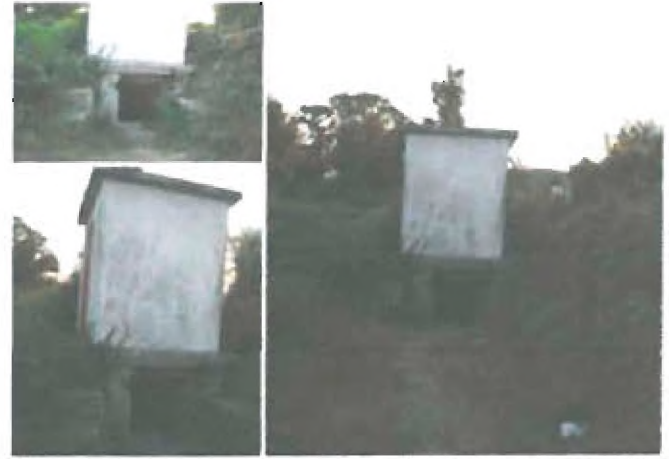
Descrición: O manancial compoñe dun cubículo de cantería semienterrado cuberto por unha lousa de pedra de gran tamaño. Accédese a ela dende un espazo deprimido ao que se descende a través dunhas escaleiras no frontal.

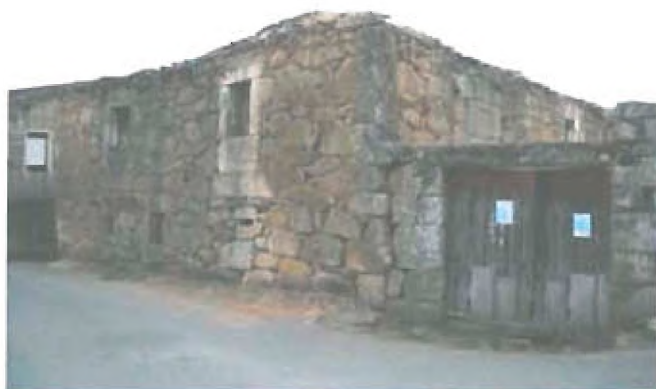
Descrición: Casa de dous andares de pranta rectangular, de muros de cachotería. Ten ocos alintelados. Un muro tamén de cachotería cerra a horta, de bó tamaño. No patio presenta un edificio auxiliar de iguais características, e tamén en ruínas.

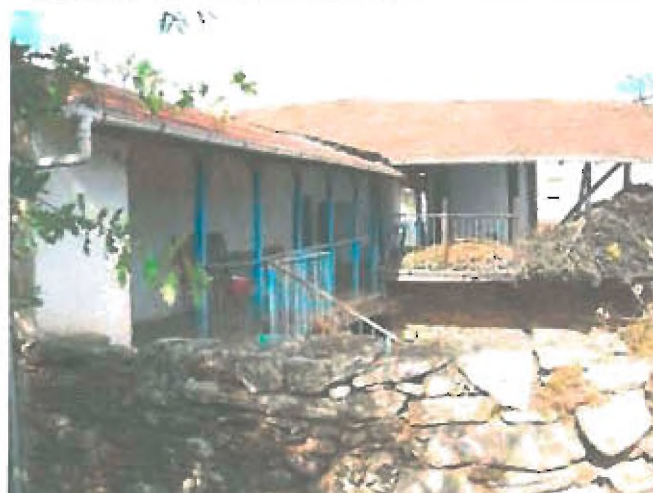
Descrición: Casa de dous andares, con muros de cachotería e cuberta de tella a dous augas. Tan no primeiro andar un corredor de madeira en toda a fachada.

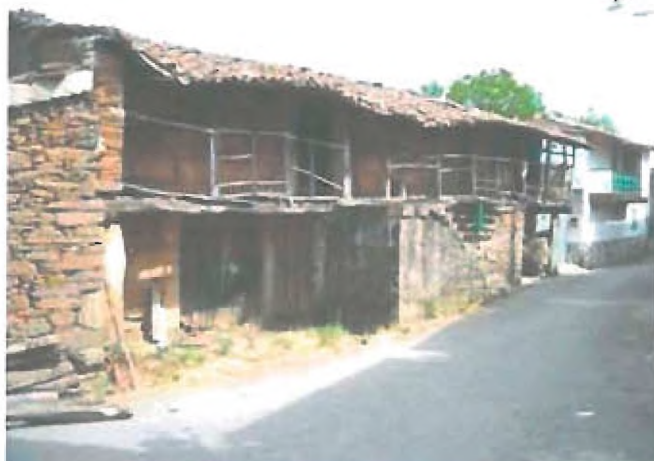
Descrición: Grupo de catro casas tradicionais de pranta irregular e dous andares, en muros de cantería e cachotería e cuberta de tella. Presentan ocos alintelados e corredores de madeira cubertos no primeiro andar, con patíns de pedra paralelos a fachada.

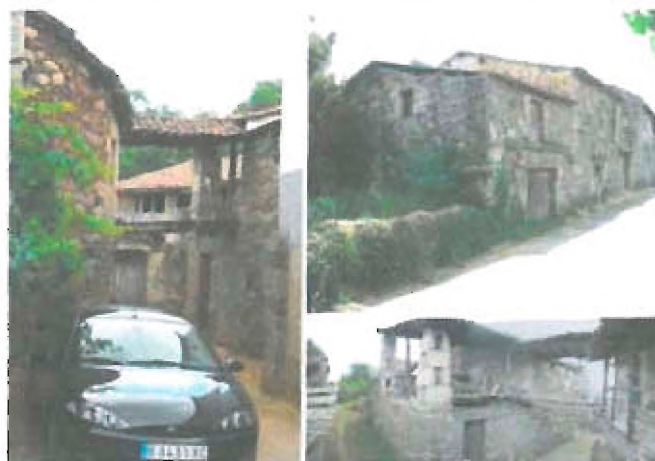
Conxunto de catro casas tradicionais de pranta irregular e dous andares, en muros de cantería e cachotería e cuberta de tella. Presentan ocos alintelados e corredores de madeira cubertos no primeiro andar cara o paso interior, tamén un comedor sobre a rúa entre dous casas.

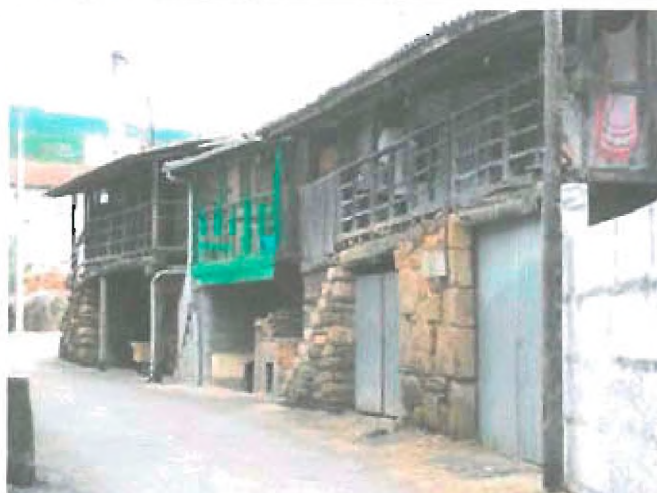
Descrición: Grupo de catro casas tradicionais de pranta irregular e dous andares, en muros de cantería e cachotería e cuberta de tella. Presentan ocos alintelados e corredores de madeira cubertos no primeiro andar, con patíns de pedra paralelos a fachada.

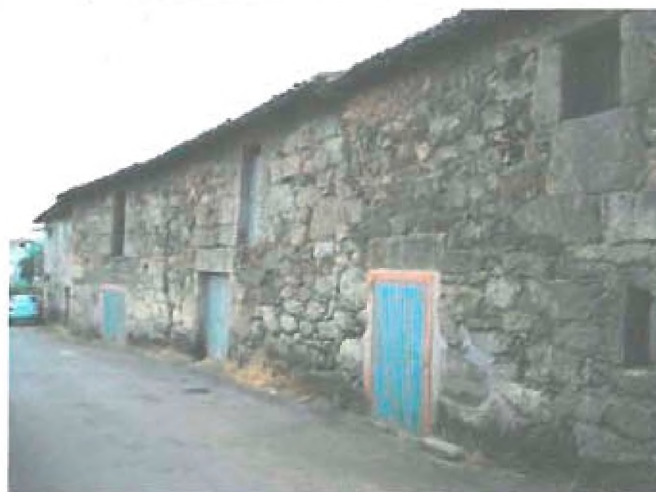
Descrición: Conxunto de tres paleiras de pranta irregular e muros de cachotería. Teñen ocós alintelados e cuberta a dúas augas de pedra.

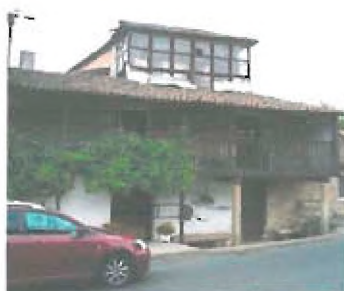
Descrición: Grupo de seis casas tradicionais de dous e tres andares, con muros de sillaría, algúns encintados, e cubertas de tella. Teñen ocos alintelados e corredores e solas cubertes en pedra ou en madeira.

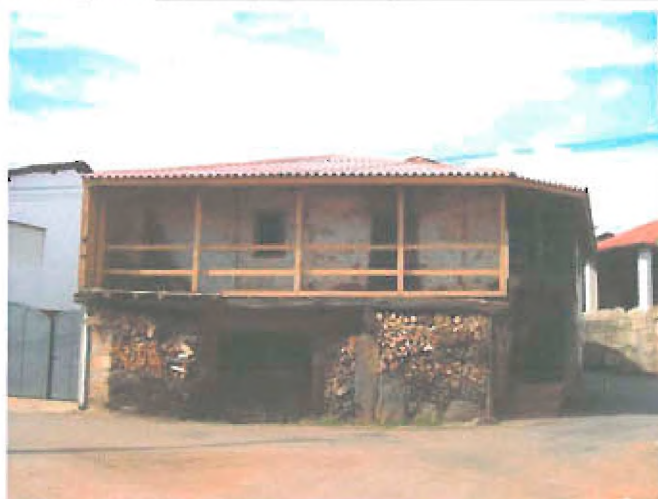
Casa de dous andares, con muros de cantería e cuberta de tella. No primeiro andar presenta un corredor cuberto en toda a fachada leste, de estrutura e varandas de madeira. Ten os ocos alintelados.

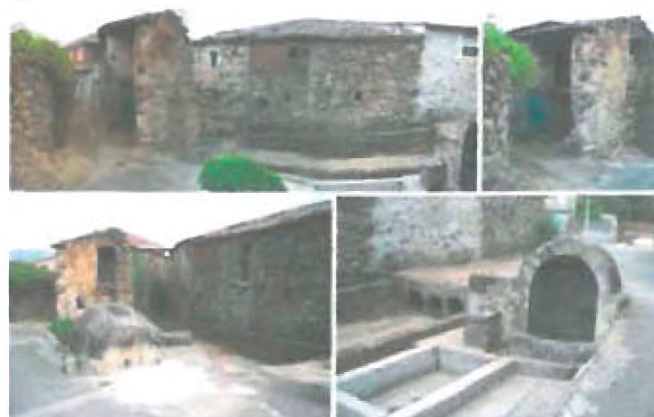
Fonte formada por unha bóveda de pedra cunha gran boca no fronte, pechada cunha rexa labrada en ferro, con dous canos nun vaso baixo dela.  
Nun lateral continúaase nun machón onde hai unha blla que deixa caer a auga nun corpo alto prismático labrado en conco.  
Ao surete hai un vaso rectangular novo de lousas de pedra.

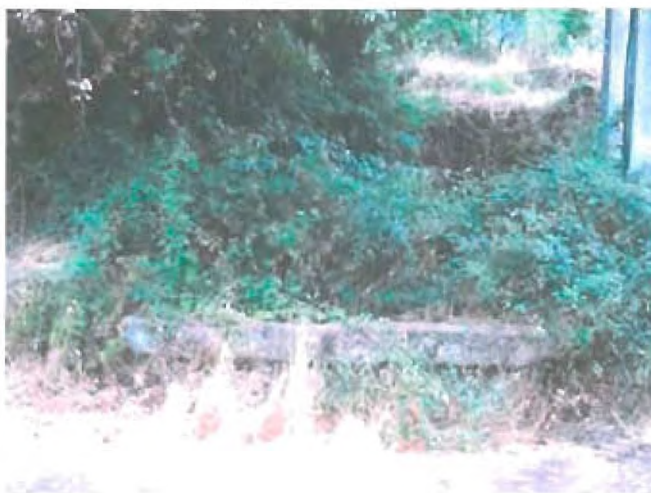
Descrición: Lavadoiro formado por vaso rectangular depedra.

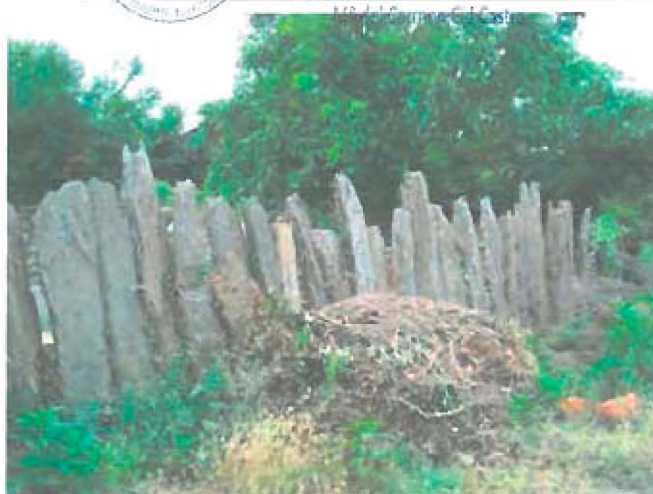
Descrición: Valado de pedras fincadas de bo porte.

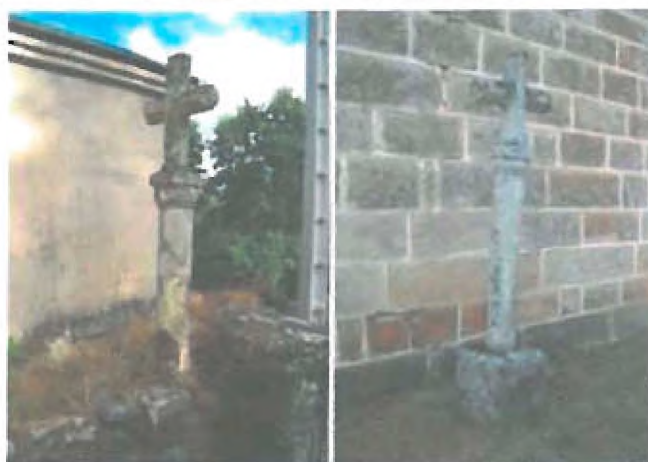
Descrición: Restos do Via Crucis de Vences, formado por cruceiros de base prismática e fuste circular cun sinxelo capitel e cruz de sección rectangular coas esquinas achaflanadas.

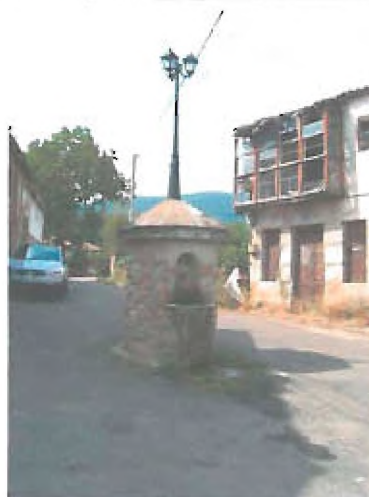
Descrición: Fonte dun cano cilíndrico con pináculo superior.

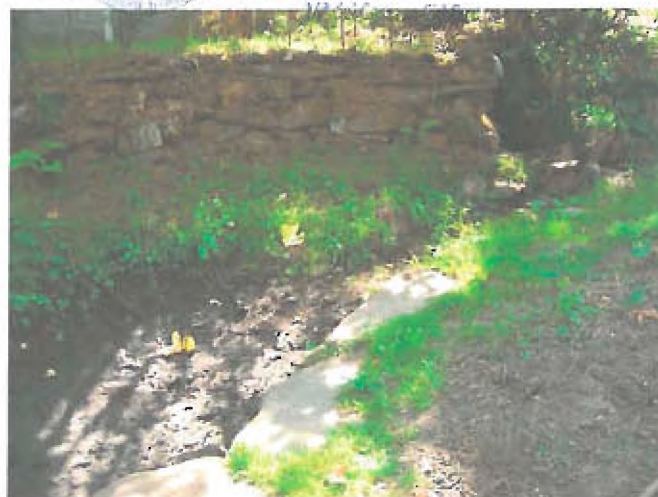
Código: 1001 ET 07

Descrición: Lavadoiro no barrio sur de Vences composto por unha gran cuba rectangular a nivel do solo.

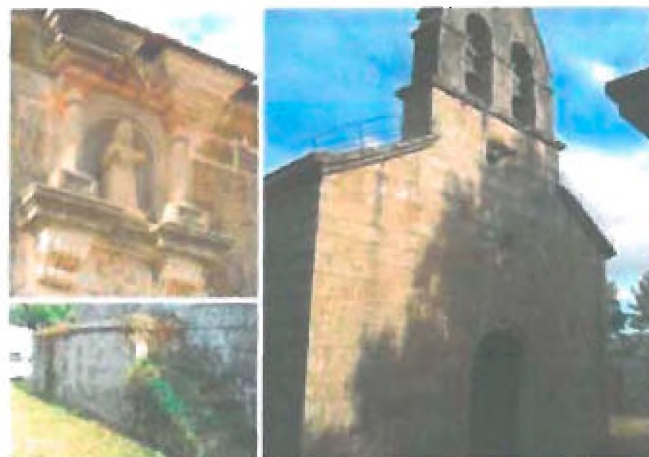
Código: 1001 RE 01

Igrexa de planta rectangular, co presbiterio máis elevado e estreito. Presenta muros de sillaría con cornixa superior e cuberta de tella a dúas augas na nave e tres no presbiterio. Na fachada principal ten acceso en arco de medio punto con molduras e inscrición. Hal un óculo sobre dal.

Deberase prever a eliminación programada dos nichos altos e construcións sobre rasante que estean pegados ós muros dos templos. Asemade a subsanación das obras que se foron executando sen criterio xeral e que desvirtúan a categoría do elemento como engadidos e adicións estrañas e solucións construtivas e materiais desaxeitadas.

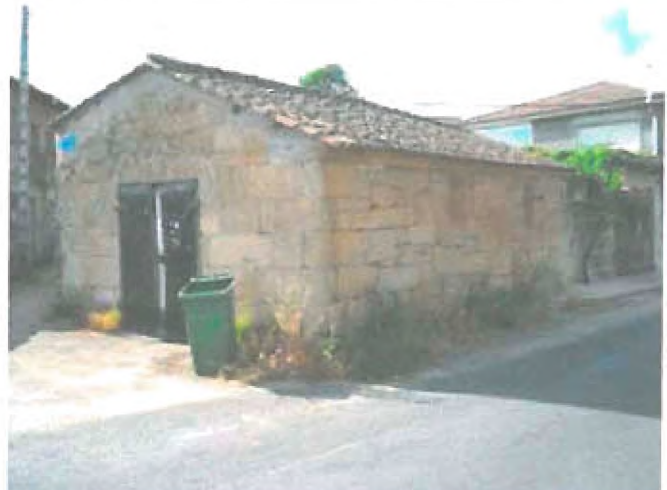
1001 RE 02

Descrición: Pequena capela de planta rectangular e cuberta de tella a dúas augas.

Sería convinte o soterrado do cableado aéreo que aparece fixado ás fachadas. Tamén a instalación dun alumbrado público que harmonice co conxunto.

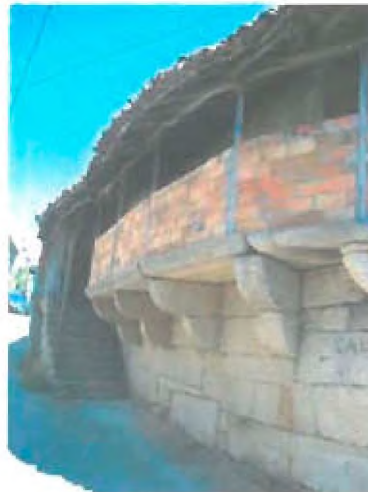
1101 AR 01

Casa de pranta irregular e dous andares, con muros de sillaría e cuberta de tella. Ten unha solaina de pedra (actualmente cerrada parcialmente con ladrillo) voada sobre a rúa sobre ménsulas labradas de pedra. Tamén presenta patín de pedra paralelo a fachada con corredor de madeira cuberto.

Sería convinte a restitución da solaina ao seu estado orixinal.

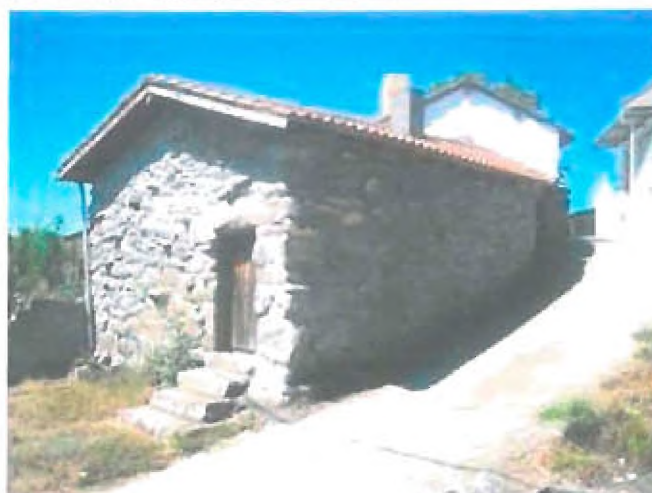
1101 ET 01

Forno de planta trapezoidal, con muros de cachotería e cuberta a dúas augas sobre estrutura de madeira. Te o acceso allintelado con lumieira de pedra nun testeiro, coa cuberta voada sobre el.

Sería convirte o soterrado do cableado aéreo que aparece fixado ás fachadas. Tamén a instalación dun alumbrado público que harmonice co conxunto.

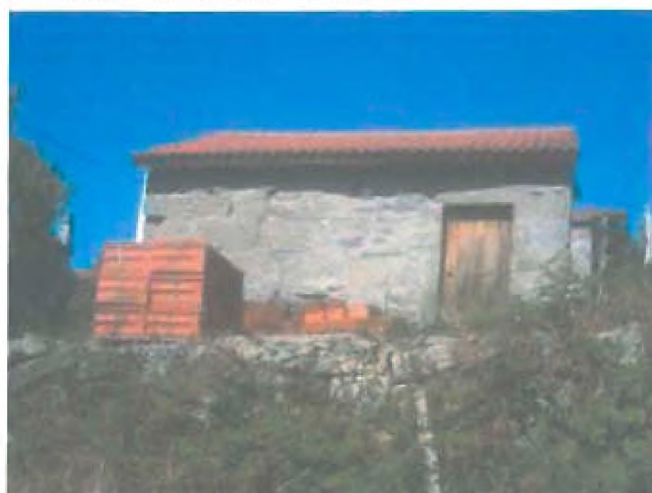
1101 ET 02

**Descrición:** Forno de planta rectangular, con muros de cantería e cachotería e cuberta a dúas augas sobre estrutura de madeira. Te o acceso alíntelado con unha gran lumieira de pedra.

Sería convinte o soterrado do cableado aéreo que aparece fixado ás fachadas. Tamén a instalación dun alumbrado público que harmonice co conxunto.

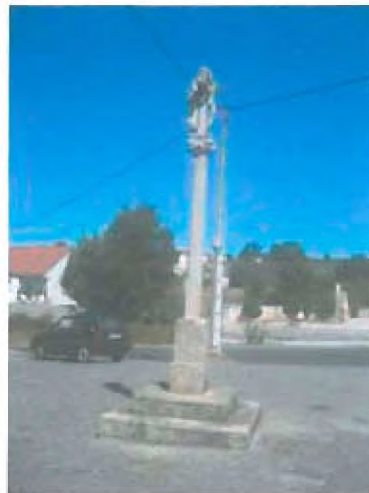
Código: 1101 ET 03

Descrición: Cruceiro con dous chanzos de planta cadrada cunha base formada por dúas pezas prismáticas de distinta sección. O fuste é de sección cadrada coas esquinas biseladas. O capitel é composto, con volutas e follas de acanto. Remátase cunha cruz de pedra de sección cadrada e as imaxes do Cristo crucificado e a Virxe sobre unha peana en forma de cuncha.

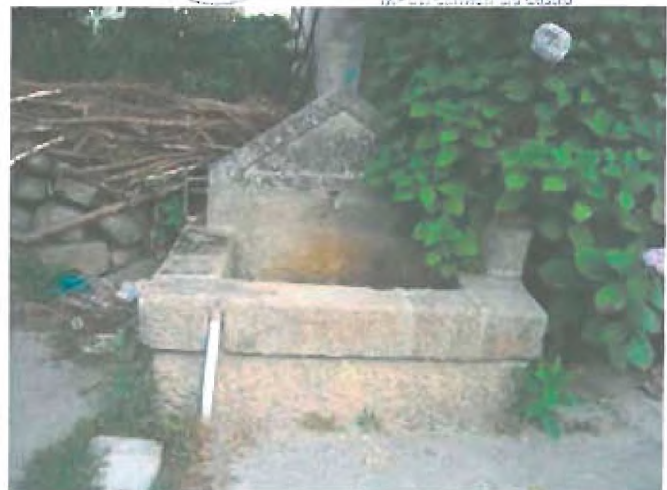
Descrición: Fonte con frontón e pla cadrangular.

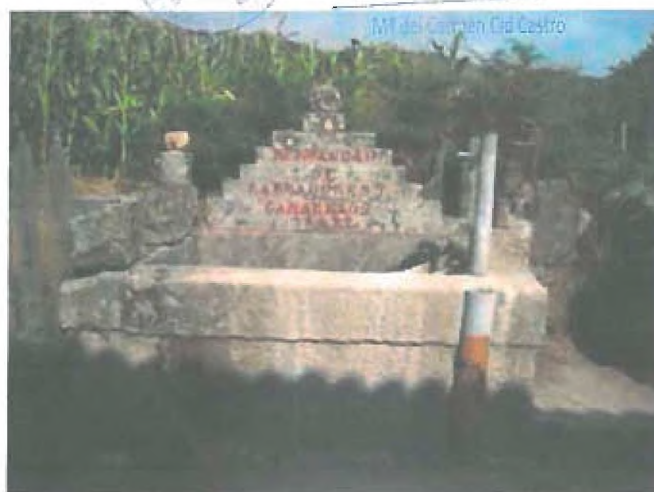
Descrición: Fonte con frontón quebrado e pla rectangular.

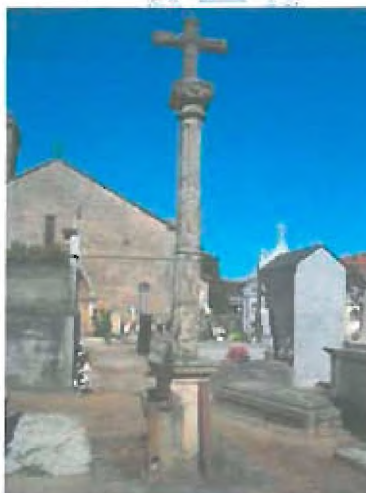
Descrición: Cruceiro cun chanzo de sección cadrada case enterrado cun pedestal cos lados labrados e cunha grande comixa. O fuste é de sección circular con acaneladuras e dividido en dous tramos por un collaríño. O cruceiro remátase con cruz sinxela de pedra de sección cadrada coas asquías en chaflán e os extremos escindidos. Ten arimande unhe pila bautismal de pedra de planta circular.

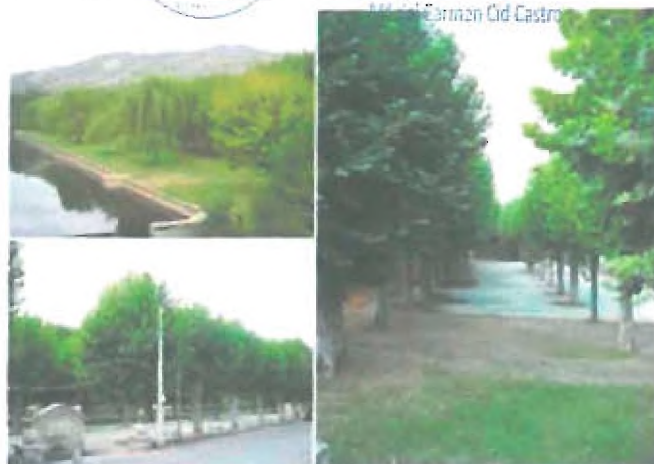
Descrición: Alameda con varias ringleiras de árbores aliñados entre céspede. O espazo ten unha parte asfaltada. Presenta palco octogonal e fonte con frontón triangular.

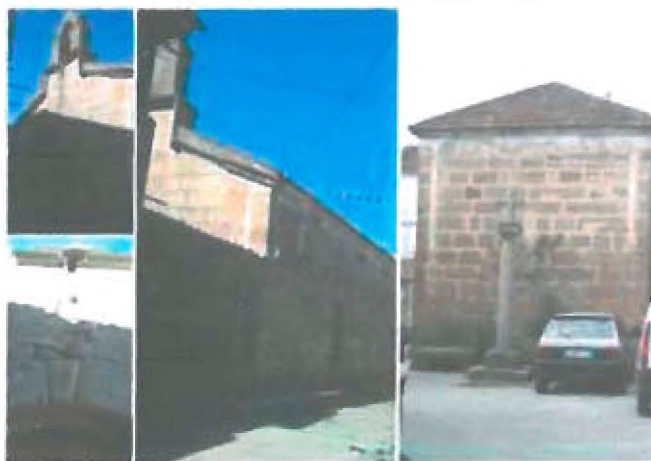
Capela de planta rectangular co presbiterio máis estreito. Presenta muros de sillería e cuberta a dúas augas. Na fachada principal se atopa o acceso en arco de medio punto sobre impostas. A capela ten espadana con arco e campá, rematada nun frontón triangular cunha cruz de pedra no vértice.
