## Catálogo de patrimonio cultural

Denominación: Casa reitoral co seu horto

0601 AR 01

Plan Xeral de Ordenación Municipal de Monterrei.  
Concello de Monterrei (Ourense).

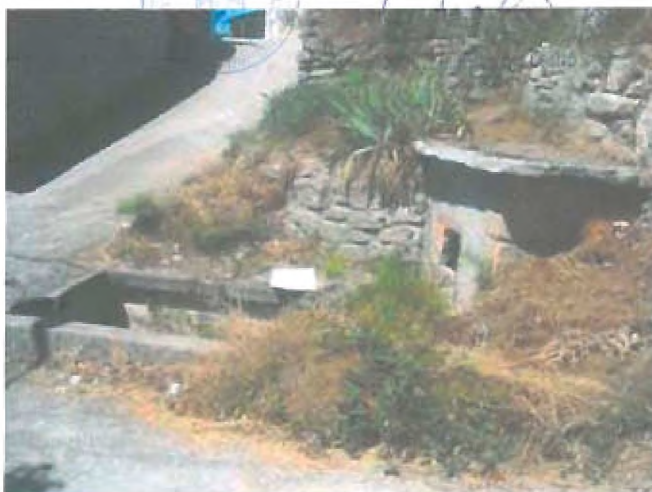
Descrición: Fonte tipo manacial con lavadoiro rectangular adosado.

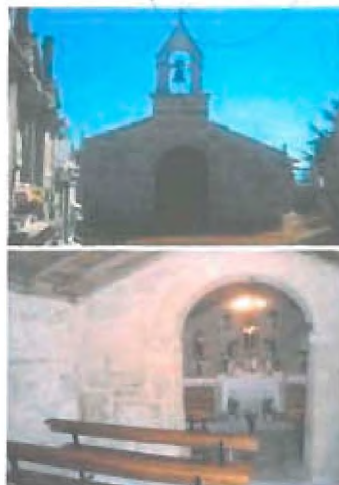
Capela de planta rectangular co presbitero máis estreito. Ten muros de sillaría e cuberta de tella a dúas augas. Na fachada principal ten acceso con arco de medio punto. Presenta espadana dun corpo con campá, rematada cun frontón triangular e cruz de pedra.

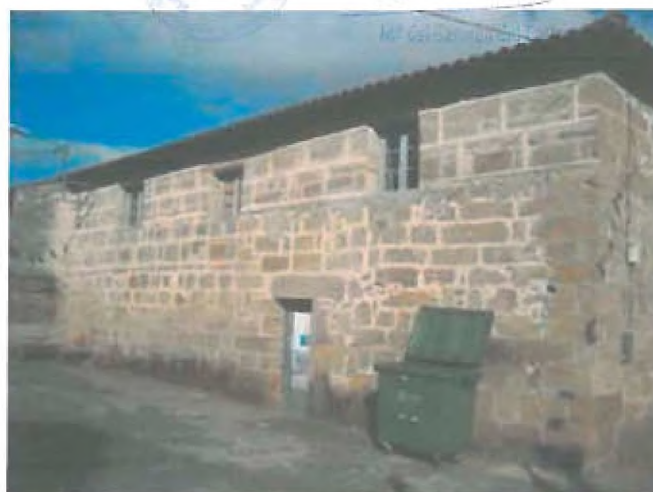
Descrición: Edificio de planta en "L", con dous andares. Ten muros de cantería e cuberta de tella. Os ocos son alintelados. Presenta unha gran escaleira cara o patio, en pedra e cuberta.

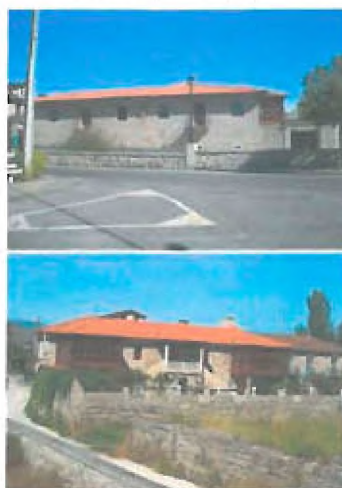
Descrición: Edificación con planta en "U" aberta ao norte. Ten dous andares con muros de sillaría co cornixa superior e cubertas de tella. Presenta ocos alintelados, balcóns de pedra sobre pequenas repisas e varandas de pedra. Na fachada sur hai dúas galerías de madeira sobre pilares de pedra, entre elas unha escaleira dobre de pedra. A fachada este presenta un brasón; hai outro no portalón de acceso.

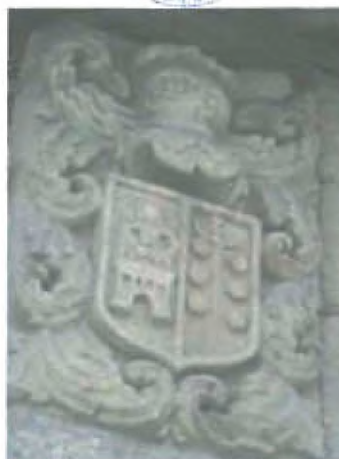
Descrición: Casa de planta irregular, con muros de cantería e dous andares. No muro norte, entre un espazo cuberto no primeiro andar sobre pilares cadrados de pedra que se abre cara ao patio, hai unha pedra con brasón con helmo.

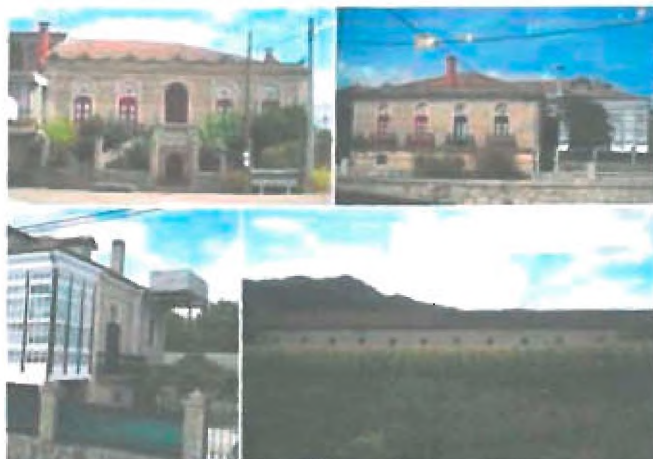
Casa formada por varios volúmenes, con dous andares e muros de sillería e cantería encintados. Presenta friso decorado, ocos de ferradura, dúas galerías de madeira ao norte, e pequenos balcóns de pedra sobre repisa con berandas traballadas en ferro. O acceso principal resólvese cunha gran escaleira dobre. Na traseira da parcela atópase unha gran nave en "L" con cuberta a dúas augas (posiblemente adicada á produción de tabaco).

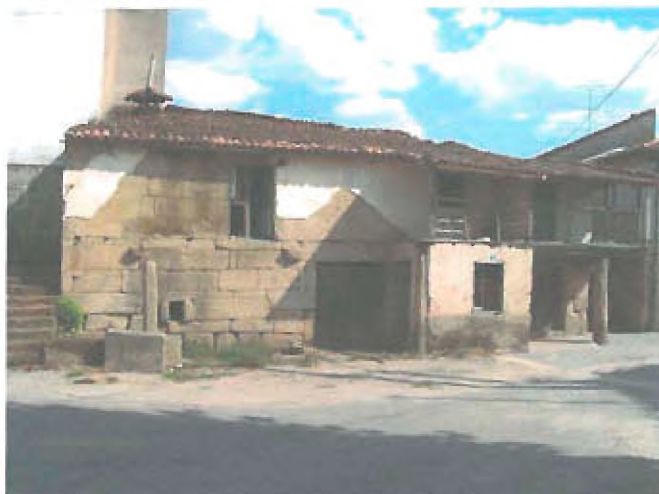
Descrición: Dúas casa de pranta irregular e dous andares. Presentan muros de cantería e cubertas de tella. Teñen no primeiro andar corredores de madeira cubertos, sobre ménsulas ou pés de pedra. As casas teñen patíns de pedra nos extremos dos corredores. Os ocós son alltelados.

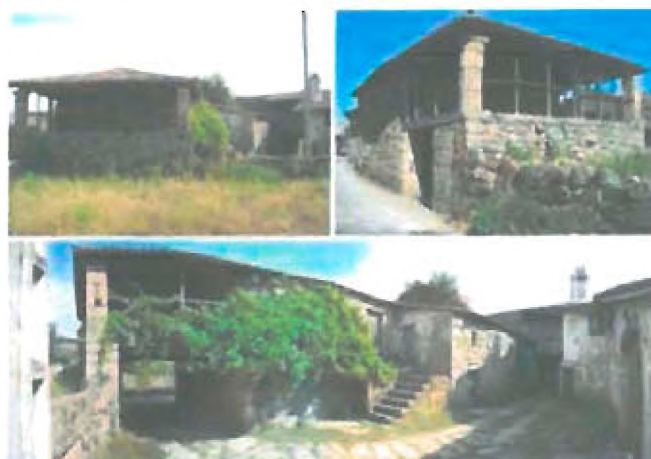
Descrición: Conxunto de edificacións tradicionais en torno a un espazo interior común. As edificacións son de dous andares e muros de pedra. Dende a rúa principal hai un paso de estrutura de madeira baixo a vivenda para acceder ao espazo interior común dende onde se accede ao resto das edificacións. Destaca o edificio que remata a mazá, con ampla solaina cuberta.

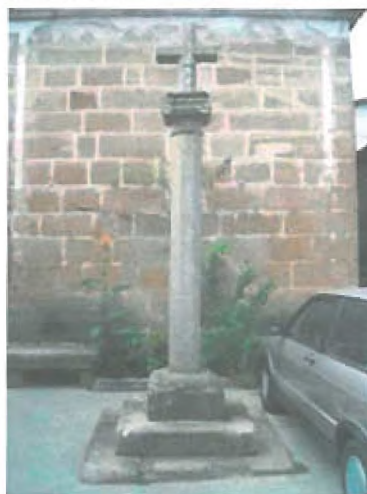
Código: 1102 ET 01

Cruceiro de dous chanzos de sección cadrada, estando o inferior case enterrado, cunha base baixa prismática cuadrangular. O fuste é de sección octogonal, cun capitel con volutas. O cruceiro remátase con cruz sinxela de pedra de sección cadrada coas esquiñas biseladas.

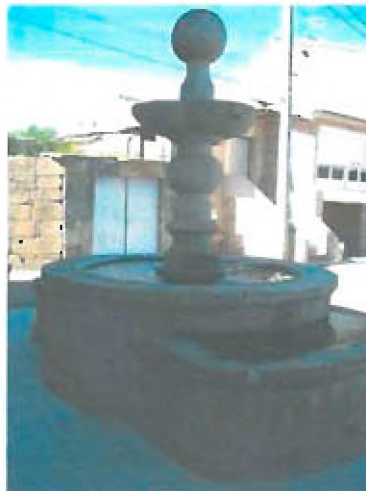
Descrición: Fonte formada por un vaso alto de planta circular de lousas verticais de pedra, cun bordo superior e unha peza no centr do vaso formada por varios corpos de sección circular e cun cunco na parte superior de que saen catro canos metálicos, e rematado cunha peza con bola. Nos laterais do vaso hai outros dous de sección case rectangular coas esquinas redondeadas.
