| <b>NOME:</b><br><i>Ponte Romana en A Ponte</i> | <b>COORDENADAS UTM:</b><br>636322, 4707970 | <b>CLASIFICACIÓN DO SOLO</b><br>[Ben catalogado]:<br>SR/PEN, SR/PA | <b>DESCRICIÓN:</b><br><br>Ponte de orixe romana realizada con fábrica de xisto que consta de un van e arco central. O taboleiro ten o mesmo ancho. Presenta un estado de conservación aceptable en canto á conformidade estrutural e morfolóxica, aínda que, parcialmente, atópase cuberta por vexetación. |
| <b>CÓDIGO IDENTIFICATIVO:</b><br><i>P-06</i> | <b>TITULARIDADE:</b><br>Privado | <b>REGULACIÓN ESPECÍFICA:</b><br>E/PT | |

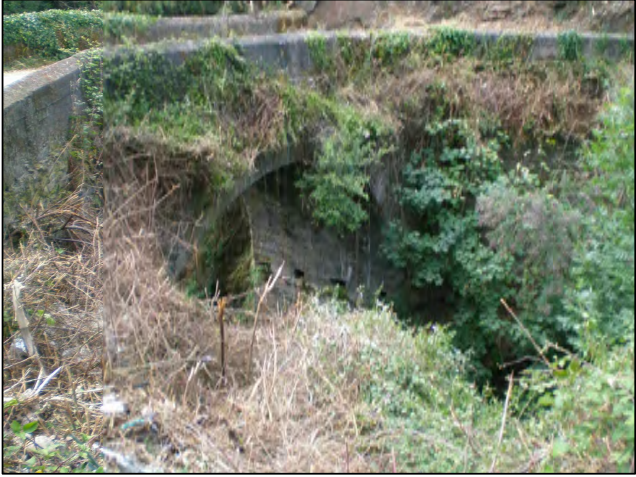
**DOCUMENTACIÓN FOTOGRÁFICA:**

| <b>NOME:</b><br><i>Ponte en A Bergaza</i> | <b>COORDENADAS UTM:</b><br>644756, 4704861 | <b>CLASIFICACIÓN DO SOLO</b><br>[Ben catalogado]:<br>SR/PAG, SR/PA | <b>DESCRICIÓN:</b><br>Ponte realizada con fábrica de xisto que consta de un van e arco central. O taboleiro e os peitoriles teñen o mesmo ancho.<br><br>Presenta un estado de conservación aceptable en canto á conformidade estrutural e morfolóxica, aínda que, súa meirande parte, atópase cuberta por vexetación. |

| <b>PARROQUIA:</b><br>A Ermla (Santa María) | <b>OBRAS PERMITIDAS:</b><br>Obras de conservación, restauración e consolidación; segundo regulación específica. Prohíbense tódalas demais obras que difiran das anteriores. | | |

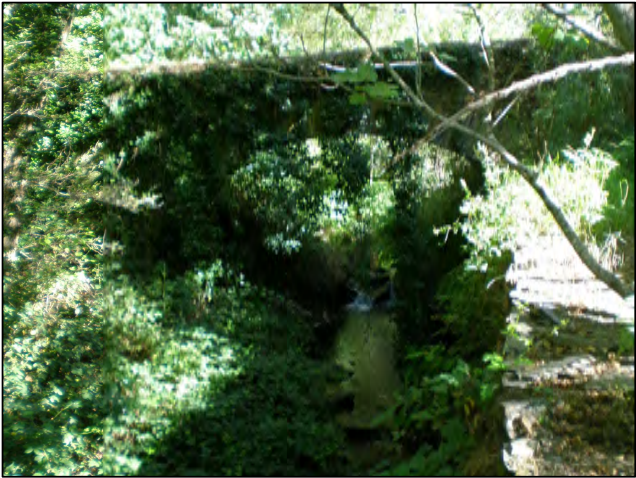
DOCUMENTACIÓN FOTOGRÁFICA:

| <b>NOME:</b><br><i>Ponte en Clavillas</i> | <b>COORDENADAS UTM:</b><br>649204, 4695569 | <b>CLASIFICACIÓN DO SOLO</b><br>[Ben catalogado]:<br>SR/PEN, SR/PA | <b>DESCRICIÓN:</b><br><br>Ponte realizada con fábrica de xisto que consta de un van e arco central. O taboleiro ten o mesmo ancho.<br><br>Ainda que se atopa nun estado de abandono evidente, xa que está cuberto na súa meirande parte por vexetación e esta é abundante no entorno, mantén nun estado aceptable en canto ao que súas características estruturais e tipolóxicas se refire. |

| <b>PARROQUIA:</b><br>Montefurado (San Miguel) | <b>OBRAS PERMITIDAS:</b><br>Obras de conservación, restauración e consolidación; segundo regulación específica. Prohíbense tódalas demais obras que difiran das anteriores. | | <b>DEMAIS INDICACIÓNS:</b> |

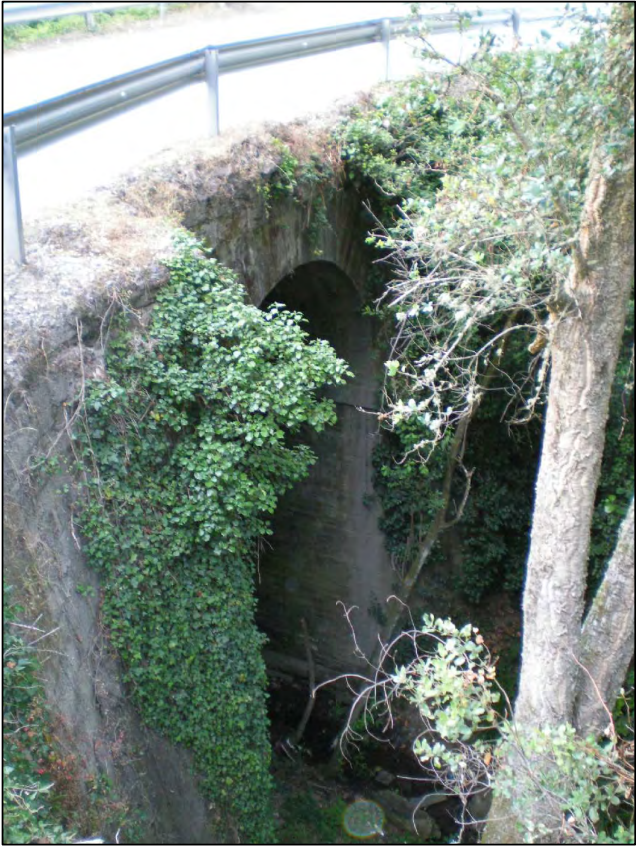
**DOCUMENTACIÓN FOTOGRÁFICA:**

| <b>Nome:</b><br><i>Ponte en Nocedo</i> | <b>COORDENADAS UTM:</b><br>638907, 4703673 | <b>CLASIFICACIÓN DO SOLO</b><br>[Ben catalogado]:<br>SR/PAG, SR/PA | <b>DESCRICIÓN:</b><br><br>Ponte baixo a estrada N-120, realizada con fábrica de xisto que consta de un van e arco central. O taboleiro ten o mesmo ancho e sustenta o firme e as viondas.<br><br>O seu estado é regular en canto ao abandono do entorno e da construción en si, atópase parcialmente cuberto por vexetación, non obstante, mantén nun estado aceptable no que ás súas características estruturais e tipolóxicas se refire |

| <b>PARROQUIA:</b><br>Nocedo (San Lourenzo) | <b>OBRAS PERMITIDAS:</b><br>Obras de conservación, restauración e consolidación; segundo regulación específica. Prohíbense tódalas demais obras que difiran das anteriores. | | <b>DEMAIS INDICACIÓNS:</b> |

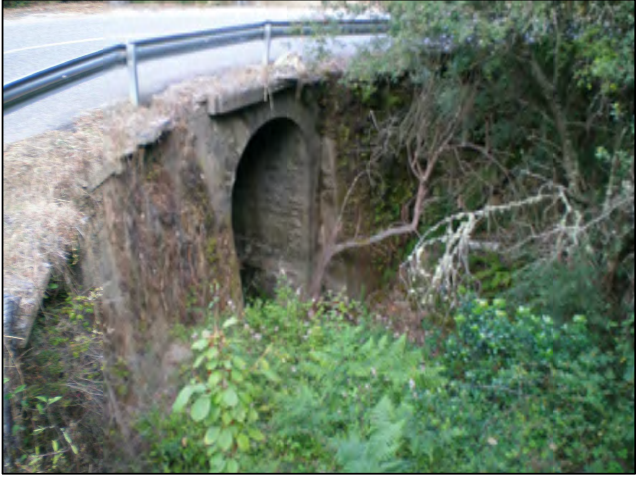
**DOCUMENTACIÓN FOTOGRÁFICA:**

| <b>NOME:</b><br><i>Ponte preto de Nocedo</i> | <b>COORDENADAS UTM:</b><br>637830, 4704118 | <b>CLASIFICACIÓN DO SOLO</b><br>[Ben catalogado]:<br>SR/PEN, SR/PA | <b>DESCRICIÓN:</b><br>Ponte baixo a estrada N-120, realizada con fábrica de xisto que consta de un van e arco central. O taboleiro ten o mesmo ancho e sustenta o firme e as viondas.<br><br>O seu estado é regular en canto ao abandono do entorno e da construción en si, atópase parcialmente cuberto por vexetación, non obstante, mantén nun estado aceptable en canto as súas características estruturais e tipolóxicas. |

| <b>PARROQUIA:</b><br>Nocedo (San Lourenzo) | <b>OBRAS PERMITIDAS:</b><br>Obras de conservación, restauración e consolidación; segundo regulación específica. Prohíbense tódalas demais obras que difiran das anteriores. | | |

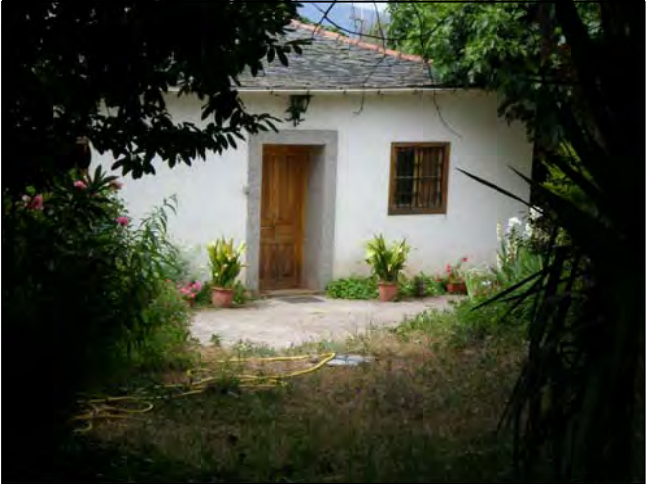
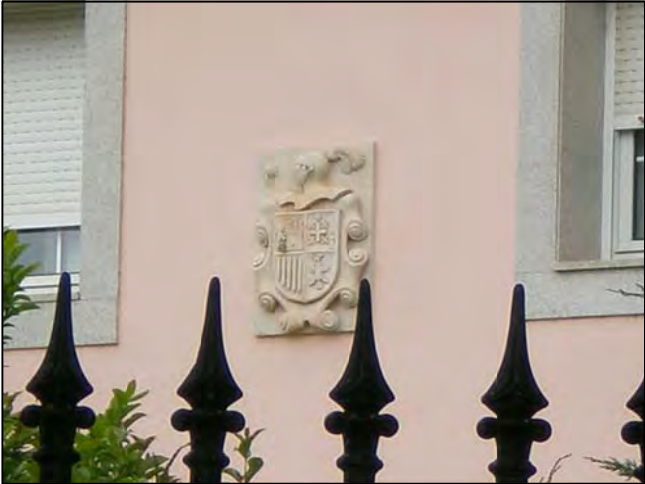
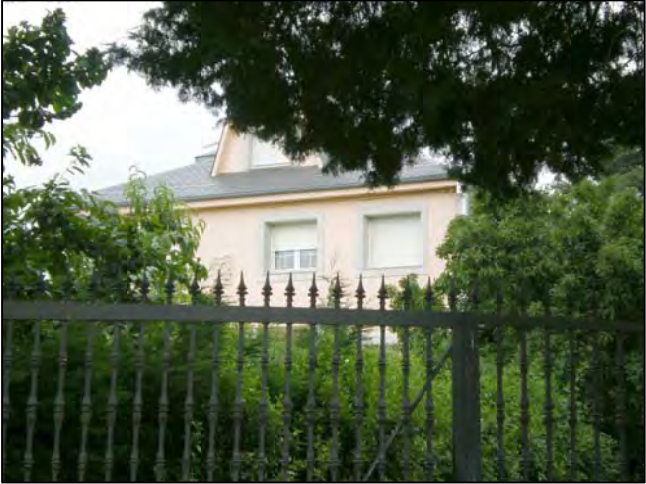
**DOCUMENTACIÓN FOTOGRÁFICA:**

| <b>NOME:</b><br><i>Conxunto de Casa Velasquillo con Capela e Escudo en A Ermida</i> | <b>LUGAR:</b><br>A Ermida | <b>PARROQUIA:</b><br>A Ermida (Santa María) | <b>CLASIFICACIÓN DO SOLO</b><br>[Conxunto catalogado]:<br>SNR | <b>DESCRICIÓN:</b><br>(a).- Edificación de planta rectangular e unha altura. Os muros son de mampostería de xisto revestidos e pintados. A cuberta é de pizarra sobre estrutura de madeira. Hai que destacar a presenza dunha capela particular no interior da edificación con un retablo neoclásico de principios do século XIX e diversas esculturas exentas do século XVIII. Presenta un bo estado en canto a súa conservación.<br>(b).- Edificación tradicional de planta cadrada, de dúas alturas, con cerramentos en mampostería de xisto revestidos e pintados e cuberta a catro augas en lousa de pizarra sobre estrutura de madeira.Os ocos son regulares repartidos uniformemente polos muros da edificación, sendo de carpintería de fundición lacada en cor branco. Como elemento a destacar temos a presenza dun escudo nunha das fachadas da edificación, dito escudo é de armas e está tallado en mampostería de xisto. En canto a súa conservación, presenta un bo estado, xa que ten sinais de que foi recentemente restaurada. |

Casa de Velasquillo con Capela

Escudo

Casa

| | <b>OBRAS PERMITIDAS:</b><br>Obras de conservación, restauración, consolidación, rehabilitación e reestruturación e, en determinadas circunstancias, obras de ampliación; segundo regulación específica. Prohíbense todas as demais obras que difiran das anteriores. | | | |

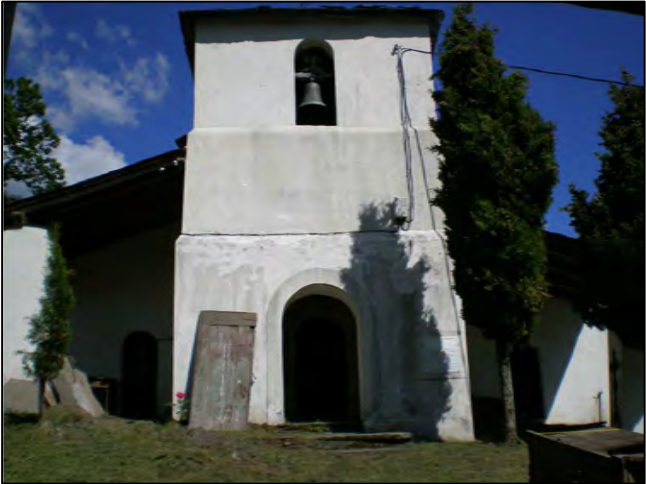
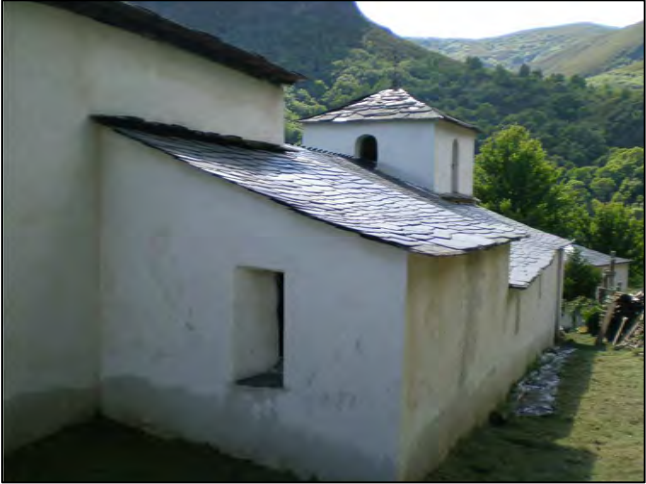
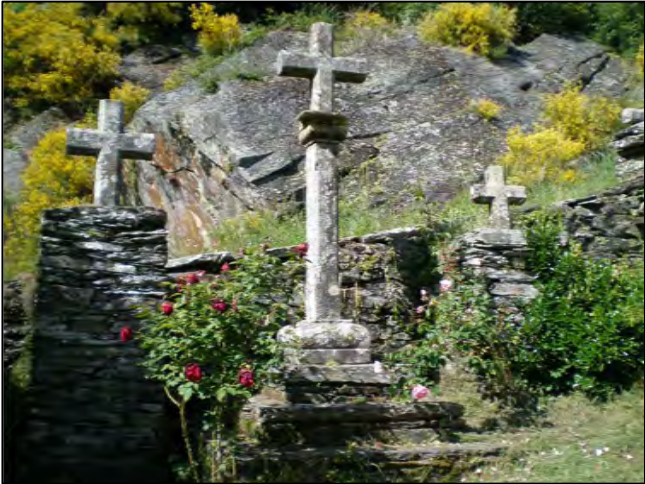
**DOCUMENTACIÓN FOTOGRÁFICA:**

| <b>NOME:</b><br><i>Igrexa Parroquial de Santa María e Cruceiros no Adro en A Seara</i> | <b>LUGAR:</b><br>A Seara | <b>PARROQUIA:</b><br>A Seara (Santa María) | <b>CLASIFICACIÓN DO SOLO</b><br>[Conxunto catalogado]:<br>SR/PEN, SR/PPA, Q-68, Q-69 | <b>DESCRICIÓN:</b><br>(a).- Edificio de tres naves de orixen medieval con amplos sectores do século XVI e reformas moito máis recentes. Os muros son de mampostería de xisto revestidos e encalados, a planta ten forma de cruz latina, atópase cuberta a dúas augas a excepción do volume da entrada onde se alberga a campá, o cal é máis alto que o resto da edificación e está cuberto a catro augas con lousa sobre estrutura de madeira, dito volume está rematado por unha cruz metálica. Ten escasos ocos os cales son de carpintaría de madeira lacada.<br>(b).- Cruceiros con plataformas formadas por un pináculo de xisto. Base monolítica de forma tronco-piramidal, fuste monolítico, de pequenas dimensións, con sección cuadrangular nos extremos con aristas rebaxadas no resto. A cruz ten sección cuadrangular e coas aristas rebaxadas. Os extremos dos brazos son de tipo cruz florenzana. O conxunto presenta un bo estado de conservación, xa que a Igrexa foi restaurada recentemente. |

Igrexa Parroquial de Santa María

Cruceiros no Adro

| | | <b>OBRAS PERMITIDAS:</b><br>Obras de conservación, restauración e consolidación; segundo regulación específica. Prohibense todas as demais obras que difiran das anteriores. | | |

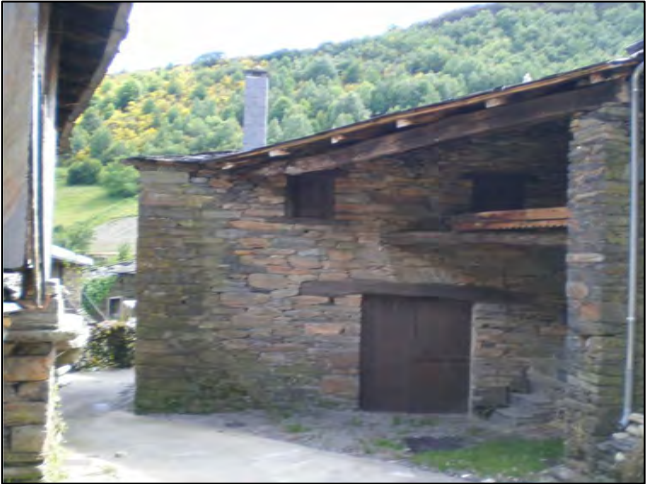
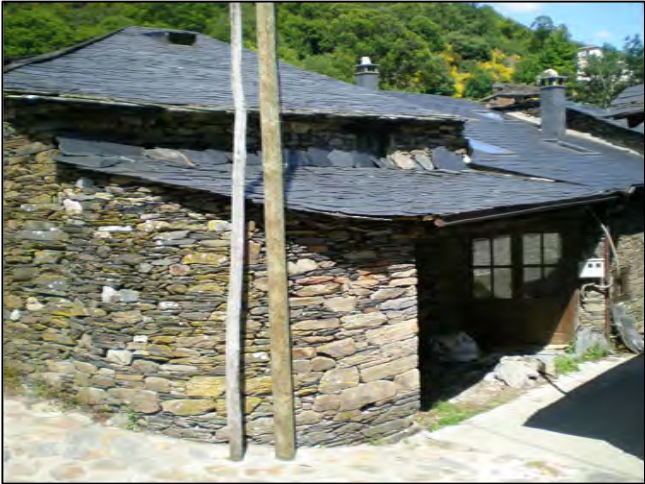
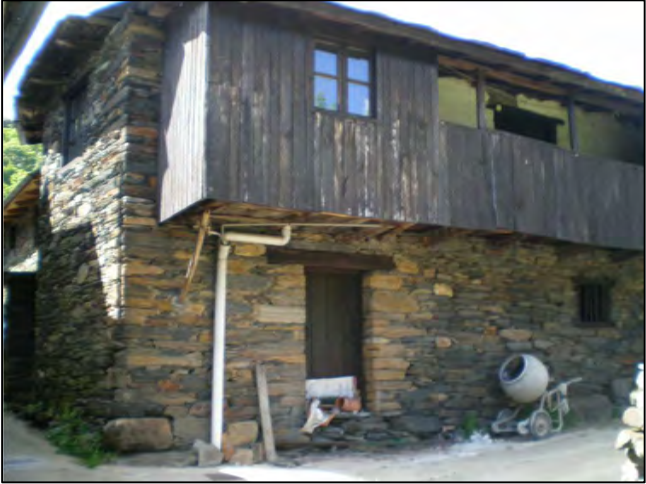
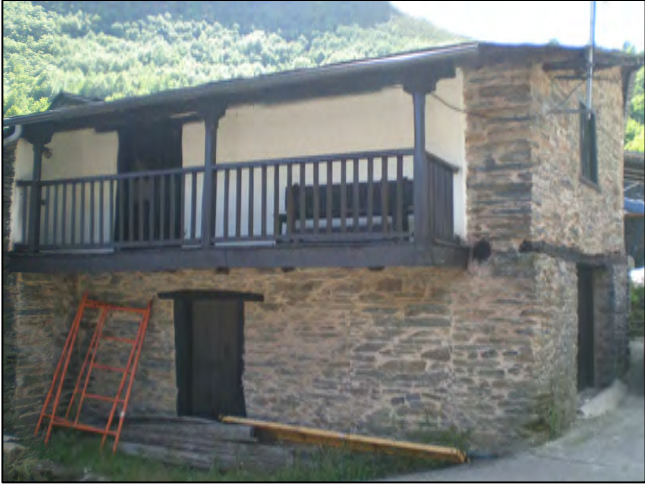
**DOCUMENTACIÓN FOTOGRÁFICA:**

| <b>NOME:</b><br><i>Conxunto de Casas con Balcón, Corredor e demais edificacións anexas en A Seara</i> | <b>LUGAR:</b><br>A Seara | <b>PARROQUIA:</b><br>A Seara (Santa María) | <b>CLASIFICACIÓN DO SOLO</b><br>[Conxunto catalogado]:<br>SNR | <b>DESCRICIÓN:</b><br>(a)-(c).- Edificacións tradicionais de planta cadrada, dúas alturas, con cerramentos en mampostería de xisto á vista e cuberta con lousa de pizarra sobre estrutura de madeira. Os ocos son regulares e escasos repartidos uniformemente polos muros da edificación, sendo de carpintaría de madeira. Ditas edificacións teñen un cobertizo para entrar o cal atópase cuberto a un auga.<br>(b).- Casa de planta cadrada con dúas alturas cuberto con lousa sobre estrutura de madeira, os muros son de mampostería de xisto. Presenta ocos repartidos polos seus muros de carpintaría de madeira, constando dun corredor.Hai que destacar a presenza dun corredor voado na segunda altura con estrutura de madeira e semicerrado co mesmo material que a estrutura.<br>(d).- Casa de planta cadrada con dúas alturas cuberto con lousa sobre estrutura de madeira, os muros son de mampostería de xisto á vista con recercado de ocos. Presenta ocos repartidos polos seus muros de carpintaría de madeira lacada, os ocos da segunda planta dan acceso a un balcón voado. Hai que destacar a presenza dun balcón voado na segunda altura con estrutura de madeira. Dita edificación ten un bo estado de conservación, xa que ten sinais de que foi recentemente restaurada. O resto do conxunto presenta un aceptable estado de conservación. |

Edificación con Cobertizo 1

Edificación con Cobertizo 2

Casa con Corredor

Casa con Balcón

| <b>OBRAS PERMITIDAS:</b><br>Obras de conservación, restauración, consolidación, rehabilitación e reestruturación e, en determinadas circunstancias, obras de ampliación; segundo regulación específica. Prohíbense todas as demais obras que difiran das anteriores. | | | <b>DEMAIS INDICACIÓNS:</b><br>O Plan Xeral establece para A Seara a condición de Núcleo Rural Tradicional Singular a delimitación do solo de Núcleo Rural representada nos planos de Organización Espacial. | |

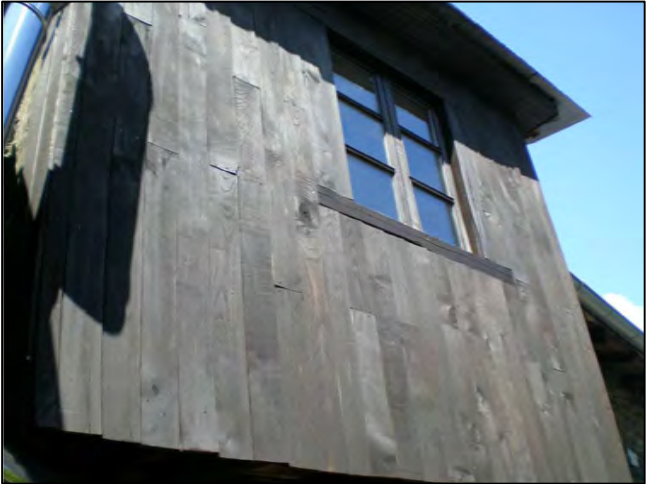
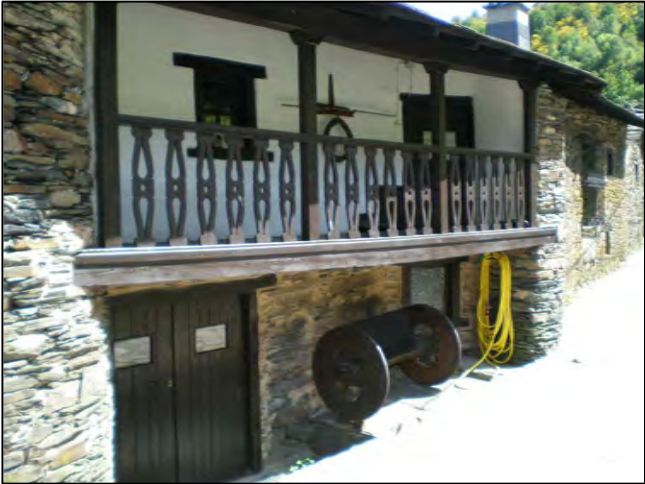
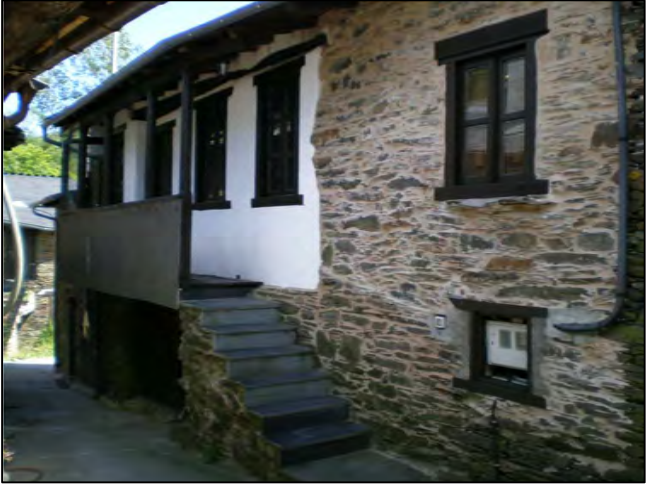
**DOCUMENTACIÓN FOTOGRÁFICA:**

| <b>NOME:</b><br><i>Conxunto de Casas con Balcón e Corredores en A Seara</i> | <b>LUGAR:</b><br>A Seara | <b>PARROQUIA:</b><br>A Seara (Santa María) | <b>CLASIFICACIÓN DO SOLO</b><br>[Conxunto catalogado]:<br>SNR | <b>DESCRICIÓN:</b><br>Conxunto de casas con planta rectangular e dúas alturas, con muros de mampostería de xisto á vista con recercado de ocos, a excepción de zonas onde se atopan os corredores que os muros están revestidos e encalados. A cuberta é a catro augas con material de cubrición de lousa sobre estrutura de madeira. |
| <b>CÓDIGO IDENTIFICATIVO:</b><br><i>CX-04</i> | <b>TITULIDADE:</b><br>Privado | <b>REGULACIÓN ESPECÍFICA:</b><br>E/PT | <b>(a).</b> - Dita edificación ten como elemento singular un corredor en voadizo con estrutura de madeira e cerrado co mesmo material que a estrutura.<br><b>(b).</b> - Nesta edificación destacamos a situación dun corredor que da acceso ós ocos da segunda planta, o corredor está voadado a excepción do apoio na escaleira de acceso ó mesmo dende o exterior.<br><b>(c).</b> - A casa conta cun balcón voadado, o cal non sobresaia da fachada, está apoiado nos muros da edificación e ten estrutura de madeira lacada. | |
| <b>BENS CONSTITUTIVOS [UTM]:</b><br><b>(a).</b> - Casa con Corredor cerrado<br>[656434, 4715490]<br><b>(b).</b> - Casa con Corredor<br>[656425, 4715492]<br><b>(c).</b> - Casa con Balcón<br>[656419, 4715497] | <b>TIPOLOXÍA:</b><br>Conxunto Arquitectónico | <b>NIVEL DE PROTECCIÓN:</b><br>Ambiental | O conxunto presenta un bo estado de conservación. | |

Casa con Corredor cerrado

Casa con Balcón

Casa con Corredor

| | <b>OBRAS PERMITIDAS:</b><br>Obras de conservación, restauración, consolidación, rehabilitación e reestruturación e, en determinadas circunstancias, obras de ampliación; segundo regulación específica. Prohíbense todas as demais obras que difiran das anteriores. | | <b>DEMAIS INDICACIÓNS:</b><br>O Plan Xeral establece para A Seara a condición de Núcleo Rural Tradicional. Singular a delimitación do solo de Núcleo Rural representada nos planos de Organización Espacial. | |

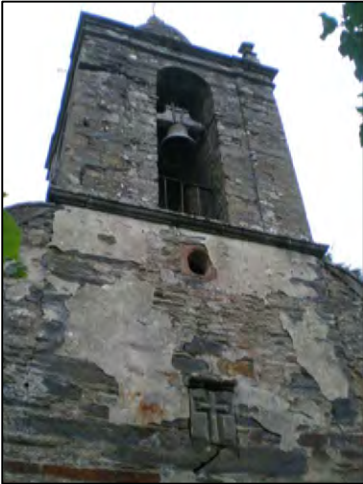
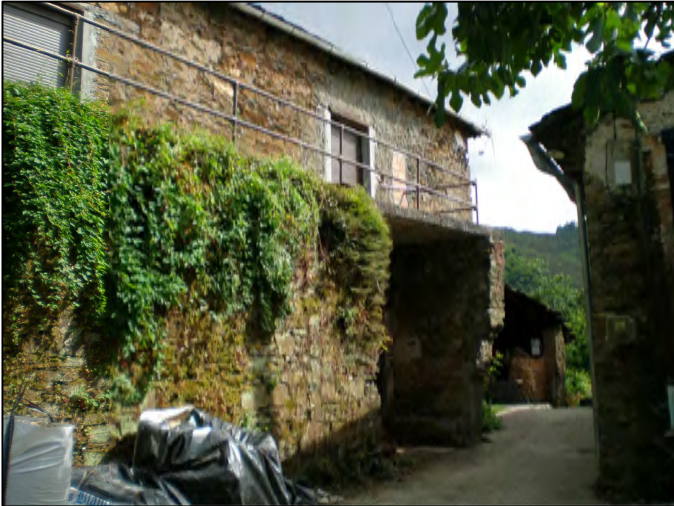
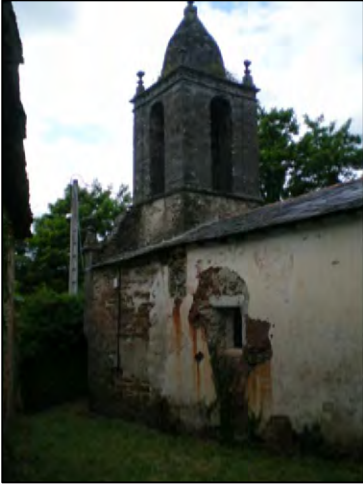
**DOCUMENTACIÓN FOTOGRÁFICA:**

| <b>NOME:</b><br><i>Igrexa Parroquial de San Mamede e Casa Reitoral en Fisteus</i> | <b>LUGAR:</b><br>Fisteus | <b>PARROQUIA:</b><br>Fisteus (San Mamede) | <b>CLASIFICACIÓN DO SOLO</b><br><b>[Conxunto catalogado]:</b><br>SNR, Q-42 | <b>DESCRICIÓN:</b><br>(a).- Edificio do século XVIII, con nave rectangular e torre de dous corpos aos pes. O retablo maior é do último cuarto do século XVIII, os muros son de mampostería de xisto en zonas á vista e noutras revestidos e encalados. A cuberta é de pizarra sobre estrutura de madeira. Presenta un gran campanario de planta cadrada con múltiples ocos para campás.<br>(b).- Casa reitoral con planta rectangular e dúas alturas, con muros de mampostería de xisto á vista. A cuberta é a catro augas con material de cubrición de lousa sobre estrutura de madeira.Os ocos son regulares e situados uniformemente polas fachadas.<br>O conxunto presenta un regular estado de conservación. |

Igrexa Parroquial

Casa Reitoral

| <b>OBRAS PERMITIDAS:</b><br>Obras de conservación, restauración e consolidación; segundo regulación específica. Prohibense todas as demais obras que difiran das anteriores. | | | | <b>DEMAIS INDICACIÓNS:</b><br>Previa autorización da <i>Consellería de Cultura</i> , no caso da Casa Reitoral poderanse permitir obras correspondentes o nivel de protección ambiental establecido según regulación específica. |

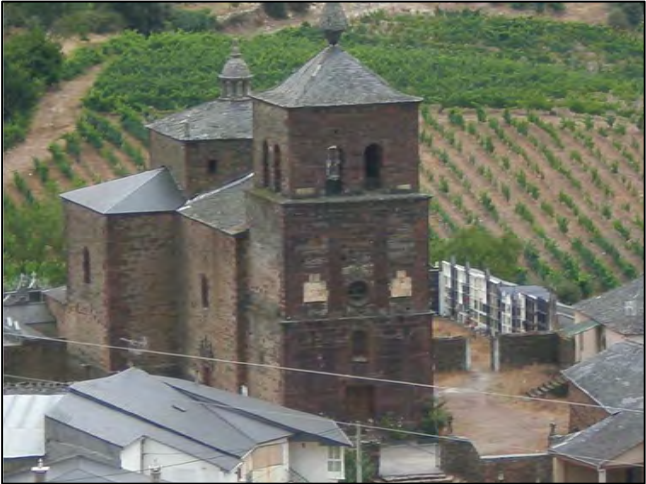
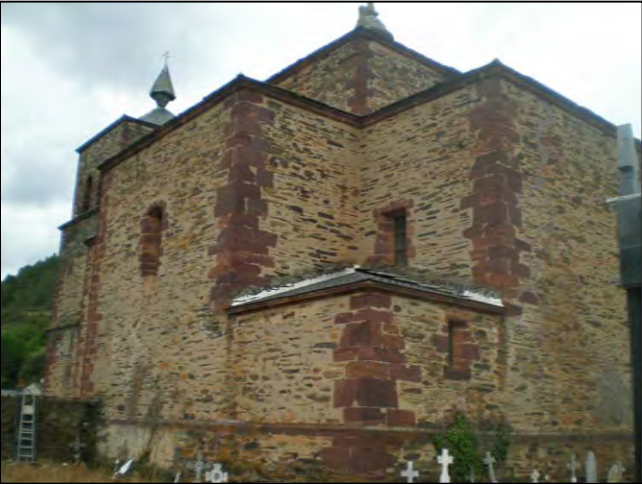
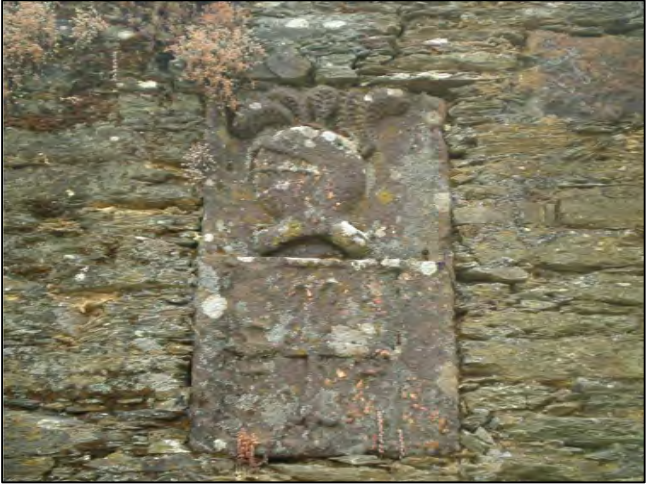
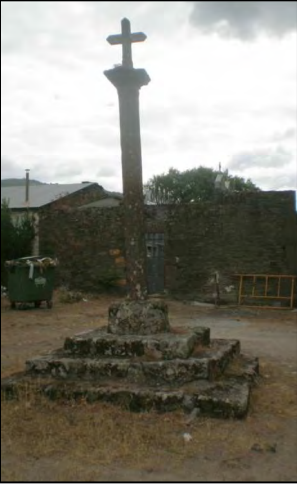
**DOCUMENTACIÓN FOTOGRÁFICA:**

| <b>NOME:</b><br><i>Conxunto Igrexa Parroquial de San Miguel, escudo, cruceiro e nicho en Montefurado</i> | <b>LUGAR:</b><br>San Miguel de Montefurado | <b>PARROQUIA:</b><br>Montefurado (San Miguel) | <b>CLASIFICACIÓN DO SOLO [Conxunto catalogado]:</b><br>SNR, Q-46 | <b>DESCRICIÓN:</b><br>(a).- Edificio que sobresaie polas súas grandes proporcións e elegancia arquitectónica. Como pode apreciarse nun dos seus sillares comezouse no ano 1.759. Outras inscricións alusivas sen dúbida ao seu remate atópanse no frontes en un muro da torre, pero non son de fácil lectura debido ao desgaste da pedra. Planta de cruz latina dunha soa nave. Esta distribúese en tres treitos separados por piastras con arcos de medio punto e bóveda de canón en lousa recuberta de cal. A cúpula, de media laranxa, con nervios radiais de granito e entrepanos ladrillados, apoiase sobre pechinas e coroase con lanterna rematada en pequena pirámide. Os brazos do presbiterio cóbrense de canon con lousa recuberta de cal. Nos ángulos formados entre entre a capela maior e as ás do cruceiro figuran dúas sancristías cubertas de madeira e moito máis baixas. As dúas portas laterais da nave maior enmárcanse nun taboleiro barroco e coróanse con diminuto cornisamento de cruz e acróteras. A torre é de tres corpos en diminución, inscrita no primeiro treito da nave. O prmeiro corpo no seu fronte principal decórase con piastras de festón guarnecidas de columniñas pegadas, que enmarcan a porta e un oco de baquetón, de medio punto, na actualidade sen imaxe. O corpo intermedio adórnase cun par de piastras semellantes ás xa descritas na planta principal, que flanquean un óculo situado na parte máis baixa. O último corpo presenta por cada lado dous vanos para as campás, cun arco de medio punto e imposta común. O tellado é de catro vertentes e coróase de chapitel octogonal de madeira con telladiño de lousa. O retablo maior é rococó, de tres ocos no piso principal e un no remate, expositor de dous corpos e columnas entorchadas, dourado con pans de ouro; o retablo do brazo dereito e o esquerdo e neoclásico; os colaterais son de estípetes.<br>(b).- Escudo tallado en mampostería de xisto apoiado no muro de cerramento do cemiterio, presenta unha cruz con casco dun cabaleiro.<br>(c).- Plataforma formada por tres bloques de fábrica de xisto. Base monolítica cun primeiro tramo paralelepédica e un segundo tronco piramidal coas arista superiores redondeadas. Fuste monolítico de sección cuadrangular nos extremos e con aristas rebaixadas no resto.Capitel de forma troncopiramidal invertida, ornamento con volutas nos vértices superiores e querubines nas caras; cruz de sección cuadrangular pero con aristas rebaixadas. Os extremos dos brazos e da cabeceira son de tipo cruz florenzada. No anverso atópase unha figura de Cristo e no reverso unha imaxe da Virxe.<br>(d).- Panteóns no cemiterio que datan de antigüidade, realizados en material pétreo, os cales teñen gran factura arquitectónica en canto a súa estética e detalles constructivos .<br>O conxunto presenta un bo estado de conservación. |

Igrexa Parroquial

Escudo

Cruceiro

Panteóns Antigos no Cemiterio

| <b>OBRAS PERMITIDAS:</b><br>Obras de conservación, restauración e consolidación; segundo regulación específica. Prohibense todasas demais obras que difiran das anteriores. | | | | |

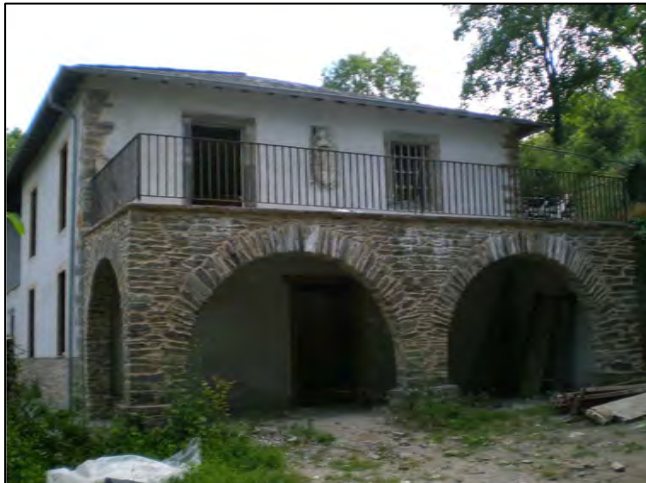
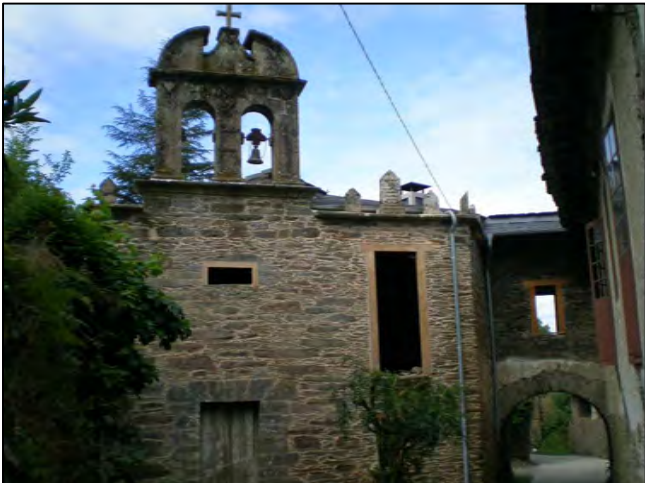
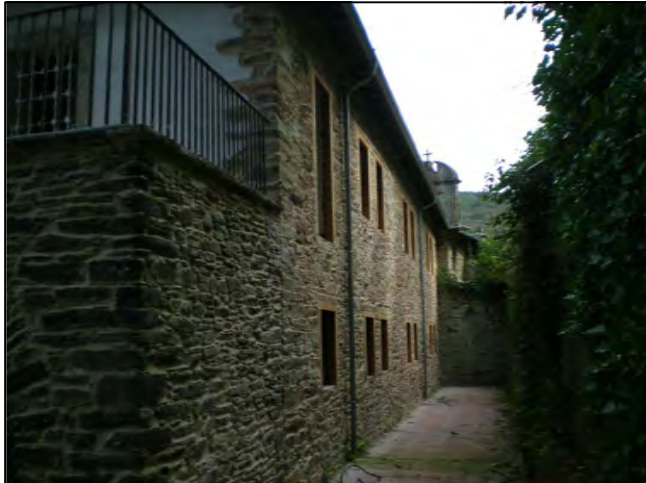
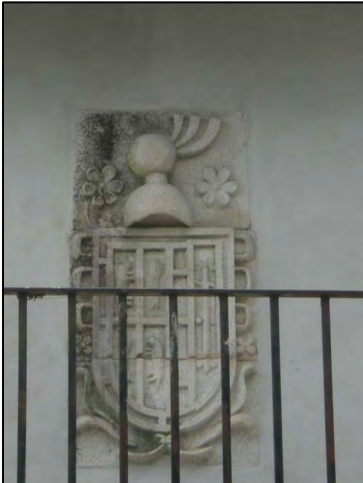
DOCUMENTACIÓN FOTOGRÁFICA:

| <b>NOME:</b><br><i>Conxunto Pazo da Ponte con Capela e Escudo en A Ponte</i> | <b>LUGAR:</b><br>A Ponte | <b>PARROQUIA:</b><br>O Hospital (San Salvador) | <b>CLASIFICACIÓN DO SOLO</b><br>[Conxunto catalogado]:<br>SNR, Q-46 | <b>DESCRICIÓN:</b><br>(a).- Edificación de planta rectangular e dúas alturas, os muros son de mampostería de xisto, en zonas á vista con recercado de ocos e, noutras zonas revestidos e pintados de cor branco. A cuberta é a catro augas con material de cubrición de lousa sobre estrutura de madeira no interior. Os ocos son regulares e están distribuídos uniformemente polas fachadas da edificación. Como elemento destacable temos un corredor que voa por riba da vía pública con arco feito en mampostería de xisto e, ademais a situación dun escudo perfectamente tallado en mampostería.<br>(b).- Capela anexa ao pazo con muros de mampostería de xisto á vista con recercado de ocos, a planta é rectangular e está cuberta a dúas augas con lousa sobre estrutura de madeira, ten escasos ocos os cales son de carpintaría de madeira. Presenta unha espadana de grandes dimensións con dous ocos donde se albergan as campás, rematada por unha cruz de mampostería.<br><br>O conxunto presenta un bo estado de conservación. |

Pazo da Ponte con Escudo

Capela

Pazo da Ponte

Escudo

| | <b>OBRAS PERMITIDAS:</b><br>Obras de conservación, restauración e consolidación; segundo regulación específica. Prohibense todas as demais obras que difiran das anteriores. | | | |

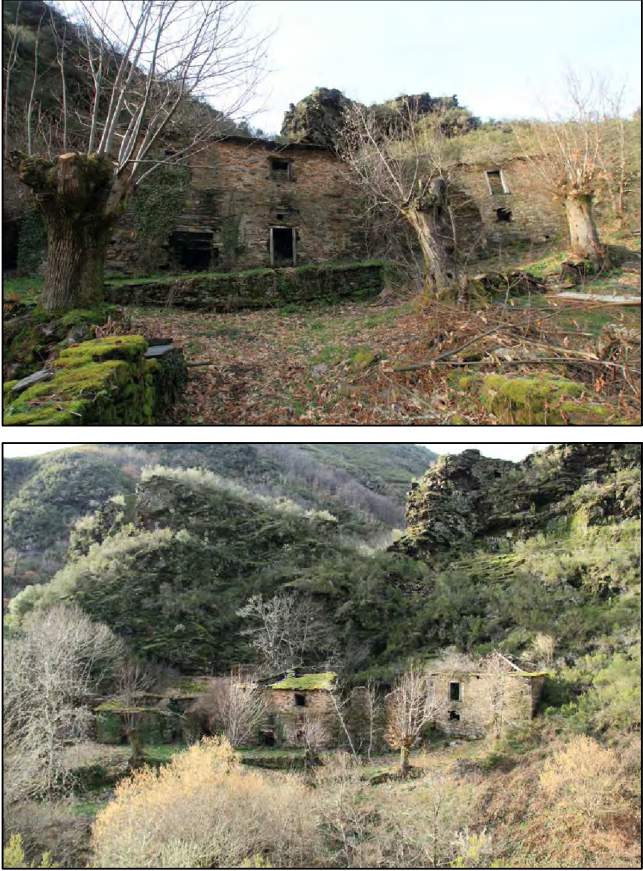
**DOCUMENTACIÓN FOTOGRÁFICA:**

| <b>NOME:</b><br><i>Ferrería de Paleiras</i> | <b>COORDENADAS UTM:</b><br>631301, 4711984 | <b>CLASIFICACIÓN DO SOLO</b><br><b>[Ben catalogado]:</b><br>SR/PEN, SR/PA | <b>DESCRIPCIÓN:</b><br>Conxunto edificatorio representativa no lugar no seu día pola acoñada dunha ferrería, na actualidade nun severo estado de abandono que maniféstase nos importantes danos na súa estrutura portante, polo que para a súa recuperación faltaría necesarlamente a adopción de obras de reestruturación. |

| <b>PARROQUIA:</b><br>Pacios da Serra (San Salvador) | <b>OBRAS PERMITIDAS:</b><br>Obras de conservación, restauración, consolidación, rehabilitación, reestruturación e en determinadas circunstancias, obras de ampliación; segundo regulación específica. Prohibense todas as demais obras que difirán das anteriores. | | |

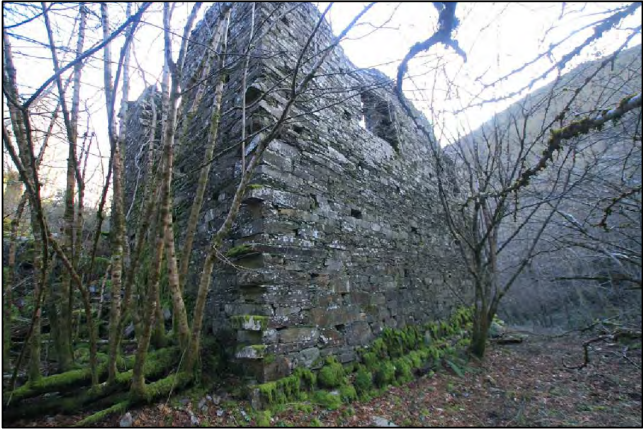
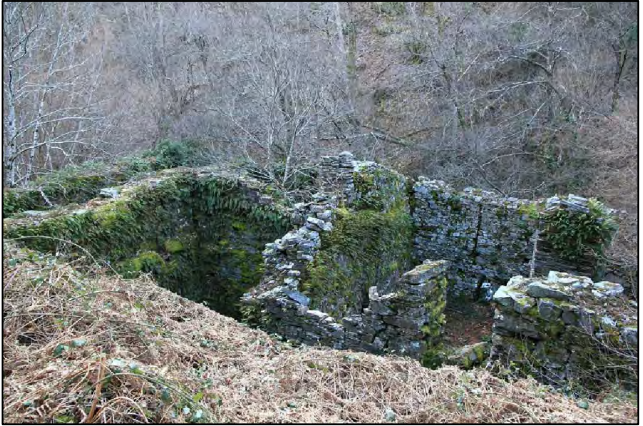
**DOCUMENTACIÓN FOTOGRÁFICA:**

| <b>NOME:</b><br><i>Ferrería de Vilarbacú ou Roxa Longa</i> | <b>COORDENADAS UTM:</b><br>653101, 4712762 | <b>CLASIFICACIÓN DO SOLO</b><br><b>[Ben catalogado]:</b><br>SR/PEN, SR/PA | <b>DESCRIPCIÓN:</b><br>Conxunto edificatorio representativa no lugar no seu día pola acoñada dunha ferrería, na actualidade nun severo estado de abandono que maniféstase nos importantes danos na súa estrutura portante, polo que para a súa recuperación faltaría necesarlamente a adopción de obras de reestruturación. |

| <b>PARROQUIA:</b><br>Seara (Santa María Madalena) | <b>OBRAS PERMITIDAS:</b><br>Obras de conservación, restauración, consolidación, rehabilitación, reestruturación e en determinadas circunstancias, obras de ampliación; segundo regulación específica. Prohibense todas as demais obras que difirán das anteriores. | | |

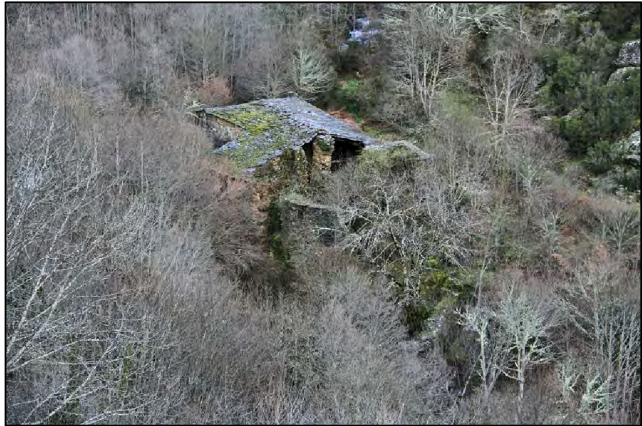
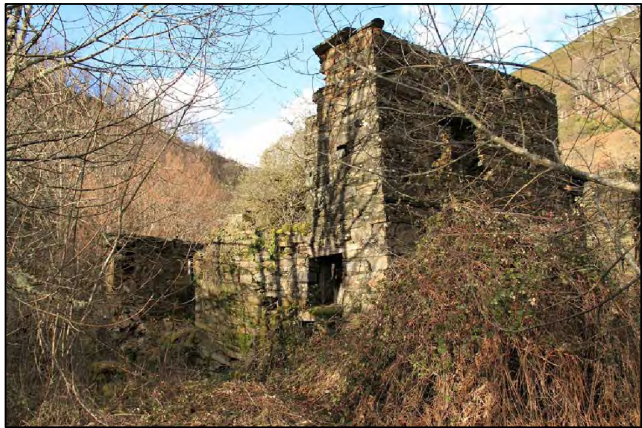
DOCUMENTACIÓN FOTOGRÁFICA:

| <b>NOME:</b><br><i>Ferrería de Soldón</i> | <b>COORDENADAS UTM:</b><br>655959, 4711660 | <b>CLASIFICACIÓN DO SOLO</b><br><b>[Ben catalogado]:</b><br>SR/PEN, SR/PA, SR/PIF | <b>DESCRIPCIÓN:</b><br>Conxunto edificatorio representativa no lugar no seu día pola acolliada dunha ferrería, presentado danos na súa estrutura portante e envolventes, que fan necesarla para a súa adecuada posta en valor a execución de obras de reestruturación. |

| <b>PARROQUIA:</b><br>Seara (Santa María Madalena) | <b>OBRAS PERMITIDAS:</b><br>Obras de conservación, restauración, consolidación, rehabilitación, reestruturación e en determinadas circunstancias, obras de ampliación; segundo regulación específica. Prohibense todasas demais obras que difiran das anteriores. | | |
