# Plan Xeral de Ordenación Municipal do Concello de Trasmiras

**NOME:** Casa con escaleira e solaina sobre pilastras

## DESCRICIÓN DO BEN

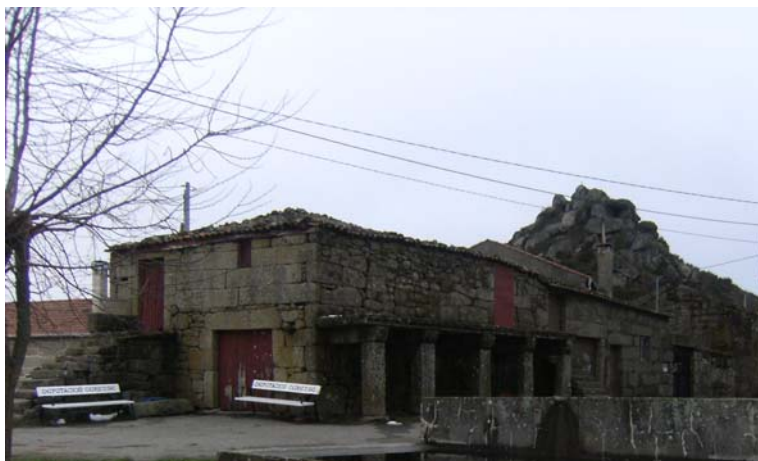
mal conservado

O edificio ten volume prismático de planta rectangular o que se adosa outra edificación no seu lado norte. Ten dúas alturas, muros de cachotería de granito e cuberta de tella. O acceso á planta terrea a través dun portón adintelado, e para subir o primeiro andar presenta unha gran escaleira exterior, sobre a fachada suroeste que remata nun patín cadrangular con peto de sillar nun dos lados. Na fachada sueste ten unha gran solaina con lousas de pedra sobre cinco canzoros apoiados en pilastras de cantería.

**ACTUACIONES:** Rehabilitación

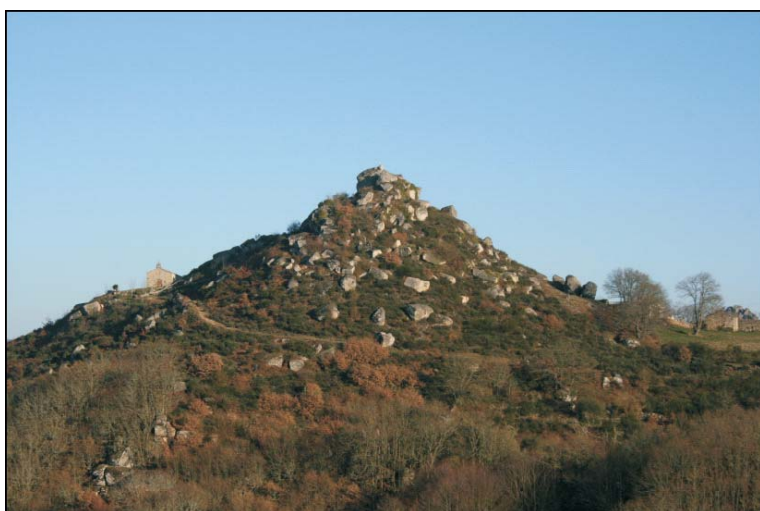
**NOME:** O Castelo

**CONSERVACION** ben conservado

Asentamento fortificado medieval de tipo "castelo roqueiro", abundante cerámica medieval en superficie e marcas de asento nas rochas do outeiro. Perfecto dominio visual sobre a comarca de A Limia Alta e control sobre o paso das Estivadas que comunica os vales do Limia e o Támega.

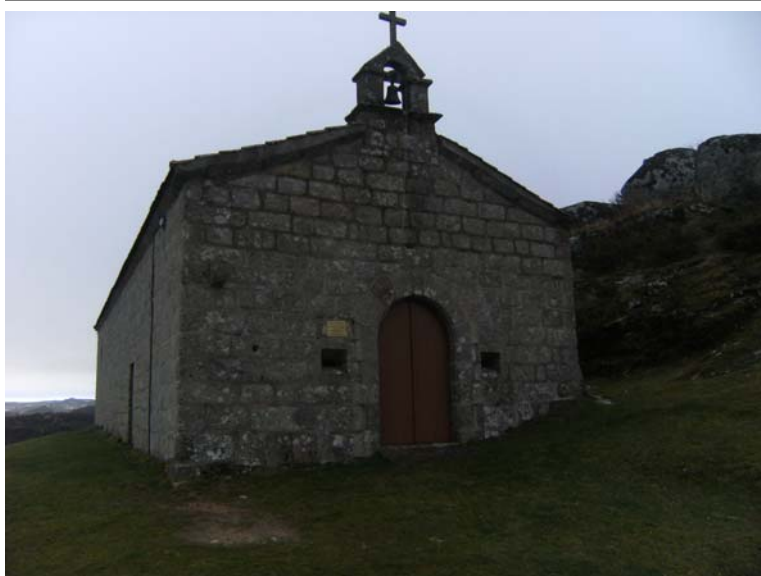
**NOME:** Ermida

ben conservado

Ten planta rectangular, muros de cachotería rematados con cornixa de pedra e cuberta a tres augas de tella cerámica plana. A fachada principal, oeste, presenta portada con arco de medio punto de freandes doelas, ocos laterais apaixados e abucinados de ventilación, cun canzorro illado (posible apoio dun antigo cabildo) e rematada con espadana con arco, frontón triangular e cruz latina. A fachada norte conta cunha pequena entrada adintelada e dúas xanelas, e a fachada sur ten unha xanela.

**ACTUACIONES:** Conservación

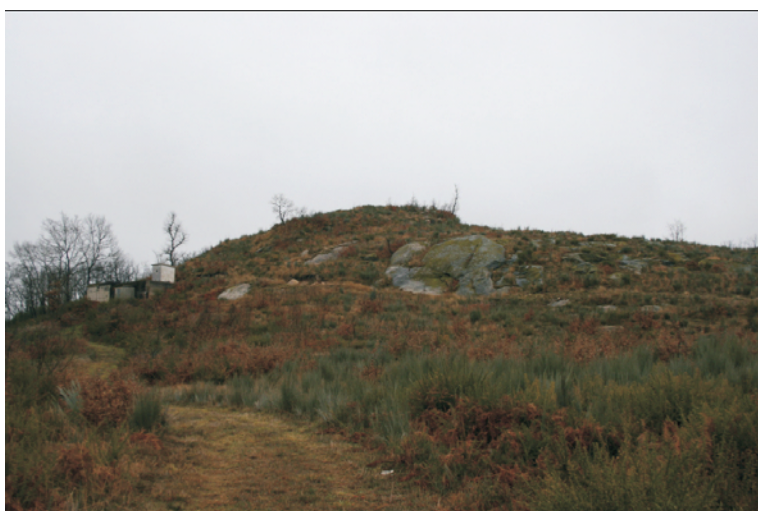
**NOME:** Formigueiros

**CONSERVACION** desaparecido

Referencias orais describindo un achado aillado de machados con tipoloxía da Idade do Bronce. Localízase a esquerda, nun outeiro, da estrada que conduce de Viladerrei ao Castelo. Na actualidade o outeiro está moi alterado por pistas e un depósito de augas, no curuto do outeiro localizamos unha cruz de termo, non hai evidencias da existencia dun xacemento arqueolóxico neste lugar.

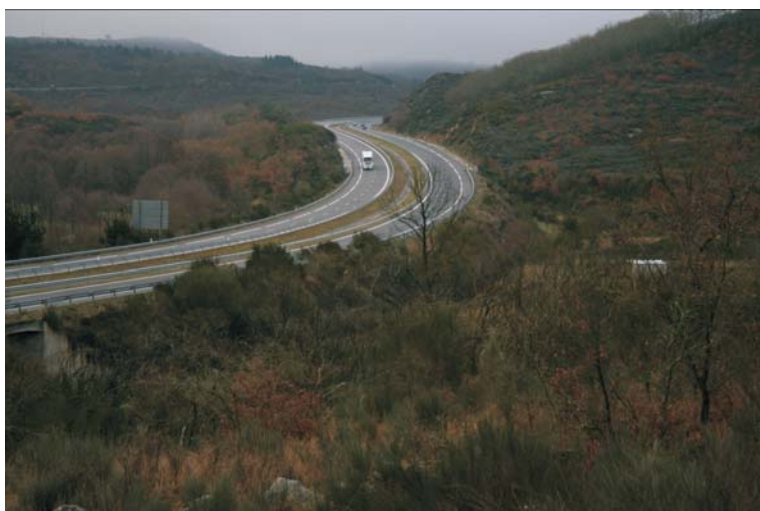
**NOME:** As Campañas/Moreiras

**CONSERVACION** gravemente alterado

Asentamento galaico-romano con continuidade na Idade Media, forma un conxunto co Cocho do Mouro (Ga32082002). En superficie aprecianse fragmentos de cerámica medieval e tégula galaico-romana.

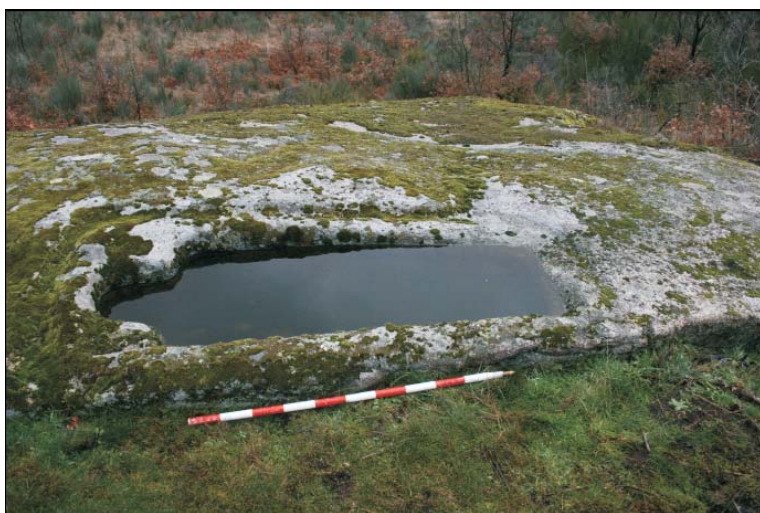
**NOME:** A Cocha do Mouro

**CONSERVACION** ben conservado

Sartego antropomorfo escavado na rocha, no alto dunha laxa, tamén se pode apreciar a esquina da da fundamentación dunha estrutura escavada na peneda, moi probablemente unha ermida asociada ao sartego, asemade este sepulcro forma un conxunto coas Campaíñas.

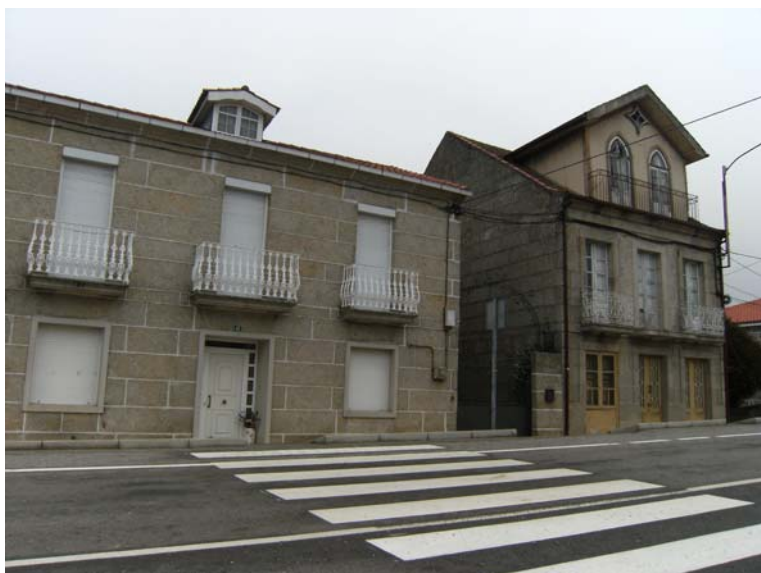
**NOME:** Conxunto de casas

| <b>CONSERVACION</b> | ben conservado |

O grupo está formado por catro inmobles de distintos estilos: A casa con bufarda, de principios do século XX, está situada á beira da estrada; ten volume prismático de planta rectangular, dúas alturas e cuberta a dúas augas de tella plana, sobre a que se ergue unha bufarda. O edificio de volume prismático está situado ó lado do anterior, á beira da estrada. Ten planta rectangular, muros de sillería de granito e cuberta a dúas augas de tella plana. As dúas vivendas adosadas están situadas fronte os anteriores, ó outro lado da estrada, no extremo noroeste do casarío.

**ACTUACIONES:** Conservación e mellora

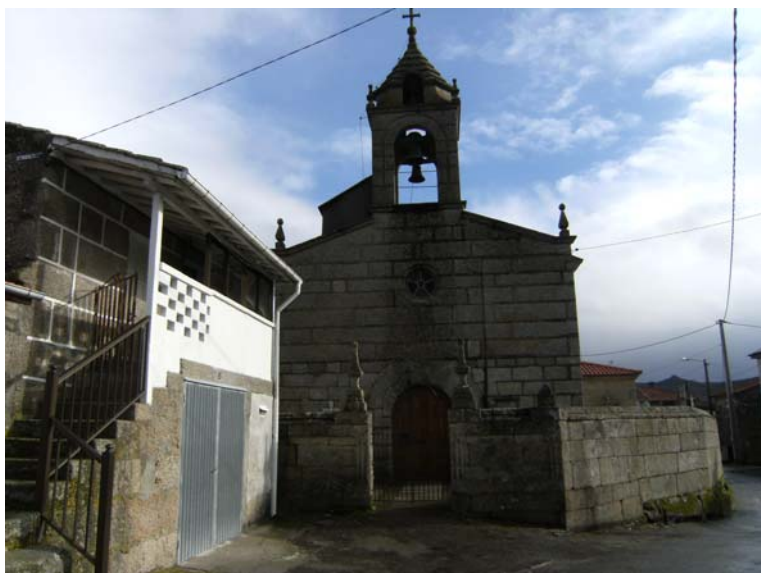
**NOME:** Igrexa de San Salvador

**CONSERVACION** ben conservado

Presenta adro delimitado por muro de sillares de granito capeado con pezas de cantería nos lados oeste e sur. O solo mantén o firme de terra compactada, con lápidas de lousas e de chapado de mármore intercaladas. O templo ten unha nave central reforzada con varios contrafortes, un corpo lateral no muro sur e presbiterio lixeiramente máis ancho que a nave que o precede. Os muros son de sillares de granito con cornixa de cantería, e as cubertas son a tres augas de tella cerámica curva. A fachada principal (oeste) ten portada con arco de medio punto de grandes doelas, rosón con arquivoltas e cornixa con pináculos, sobre a que se ergue unha torre con catro arcos e cuberta piramidal de lousa coroada con cruz de pedra.

**ACTUACIONES:** Conservación
