# Plan Xeral de Ordenación Municipal do Concello de Trasmiras

**NOME:** Marcos da Quinta

**NUMERO** 105

**CODIGO** GA32082006

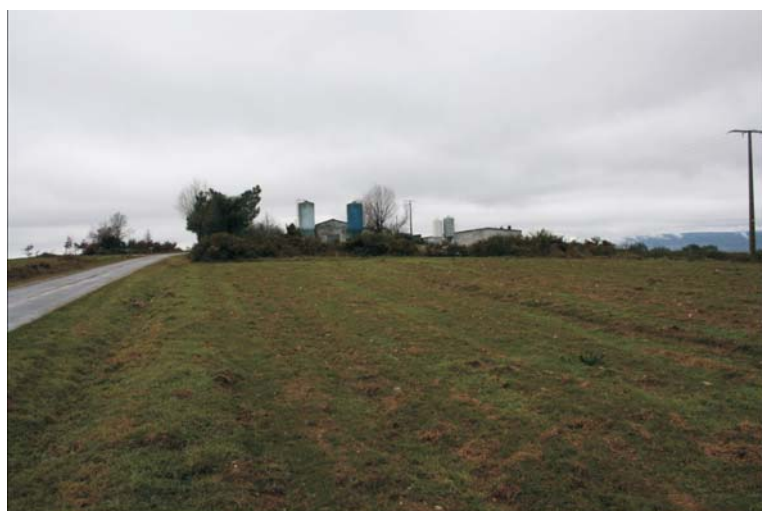
**CONSERVACION** gravemente alterado

Asentamento romano-medieval, na actualidade non se observan restos en superficie nin de materiais nin de estruturas.

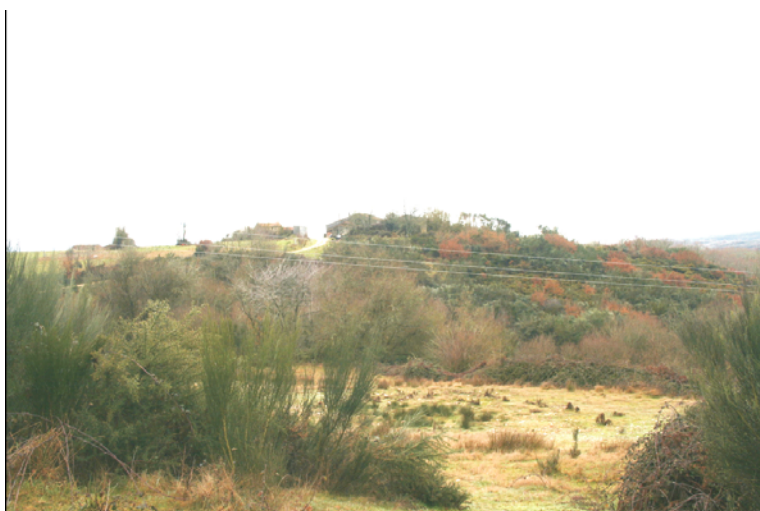
**CONSERVACION** gravemente alterado

Asentamento romano-medieval situado nun espolón sobre o río Faramontaos e que continúa habitado.

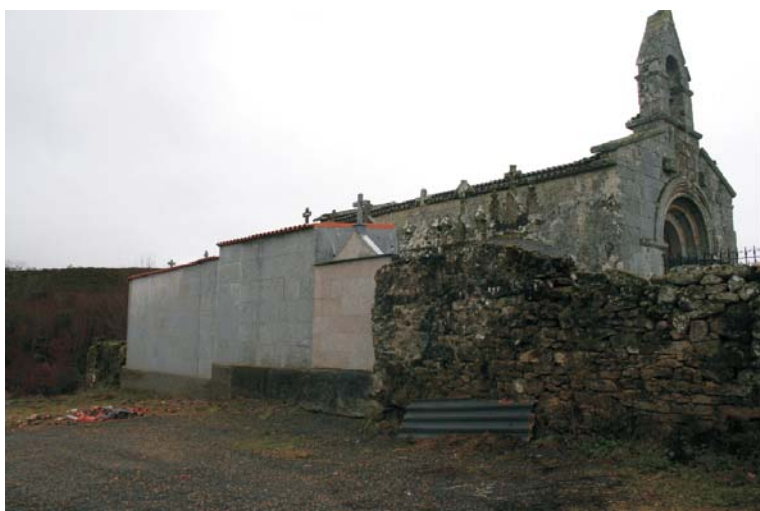
**CONSERVACION** gravemente alterado

Igrexa románica, apartada dos núcleos que a circundan, con cemiterio parroquial aínda en uso e rodeada de pistas do aparcemento.

**ACTUACIONES:** Conservación e mellora

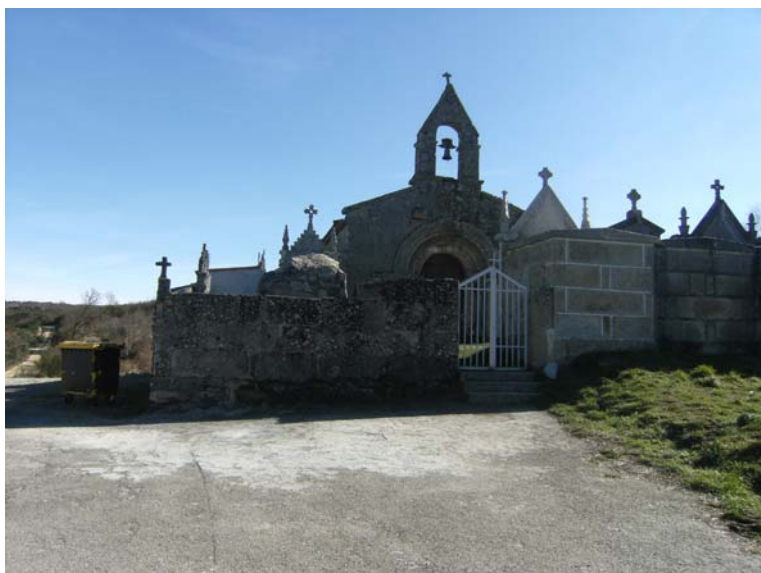
**CONSERVACION** ben conservado

Igrexa románica, presenta adro delimitado por muros de sillares de granito e sepulturas, conservando as antigas tumbas no solo, con lousas de pedra que fan de pavimento do adro. O templo ten unha nave con cuberta a dúas augas e ábsida cadrada máis baixa con cuberta a tres augas. Os muros son de sillares de granito con cornixa de cantería. As cubertas de tella cerámica curva. A fachada principal (oeste) ten porta con arco formada por tres arquivoltas, sobre columnas de pedra con capiteis con figuras da ave do paraíso. Destaca a ventá con arco, moi traballada, sobre pequenas columnas na ábsida no muro norte.

**ACTUACIONES:** Conservación

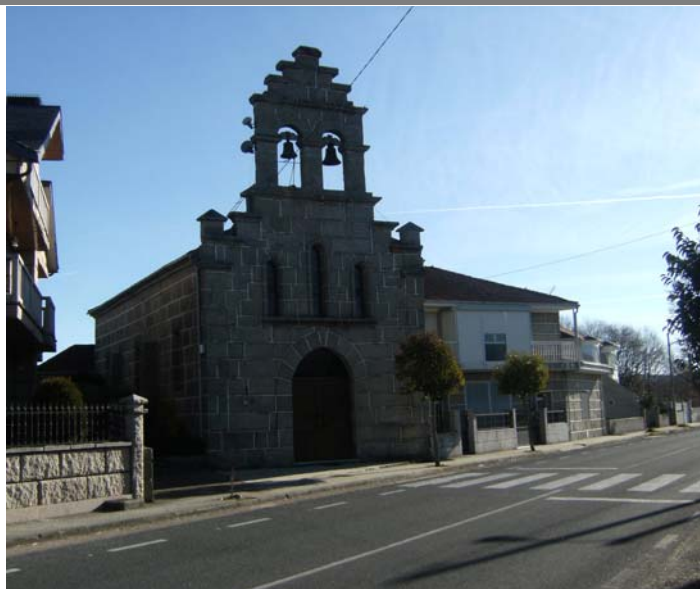
ben conservado

O templo ten planta rectangular con cuberta de tres augas. Os muros son de sillares de granito con cornixas. As cubertas de tella cerámica plana. A fachada (oeste) ten porta con arco de medio punto e tres ventás alargadas encima. Carpintería de aluminio. A espadana presenta un corpo con dúas campás e pináculos nos extremos. Ten ventás rectangulares o longo da nave.

**ACTUACIONES:** Conservación
