# Plan Xeral de Ordenación Municipal do Concello de Trasmiras

**NOME:** Nucleo singular de Vilaseca

**NUMERO** 901

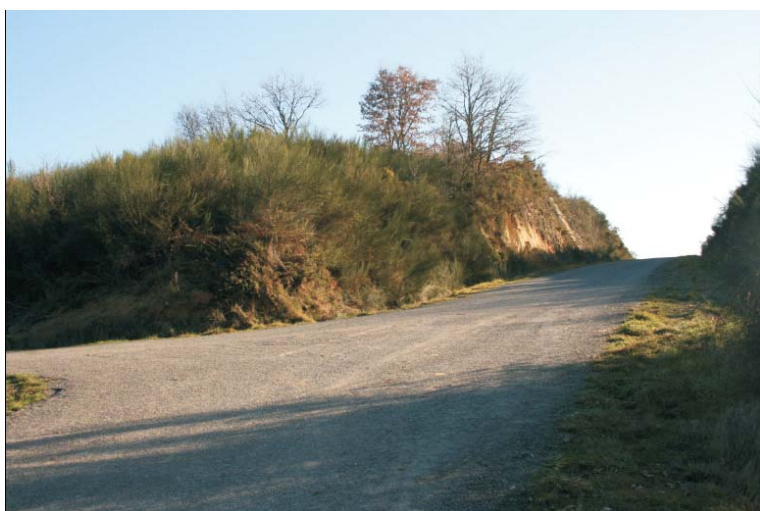
**NOME:** O Muro

**CONSERVACION** gravemente alterado

Asentamento romano-medieval de grandes dimensións, nunha superficie elevada sobre a chaira da Limia, unha pista da parcelaria o corta pola metade, na actualidade non se observan restos en superficie nin de materiais nin de estruturas. Conta con abundante folclore no que destaca a lenda das trabes de ouro e alquitrán.

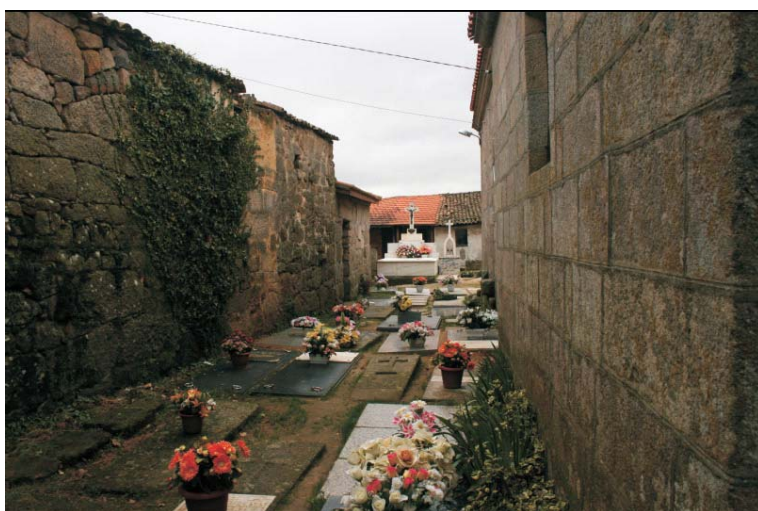
**NOME:** Igrexa de Vilaseca

gravemente alterado

Durante as obras de remodelación dunha pequena construción anexa ao adro da igrexa parroquial apareceu unha sepultura de laxas graníticas de clara tipoloxía baixo-medieval. A sepultura aínda se conserva no interior do edificio. Vilaseca conta con documentación que data o seu poboamento dende a Idade Media, ademais de varias casas blasonadas. É normal que os enterramentos na igrexa parroquial se retraian as orixes do asentamento.

**ACTUACIONES:** Protección integral ó elemento

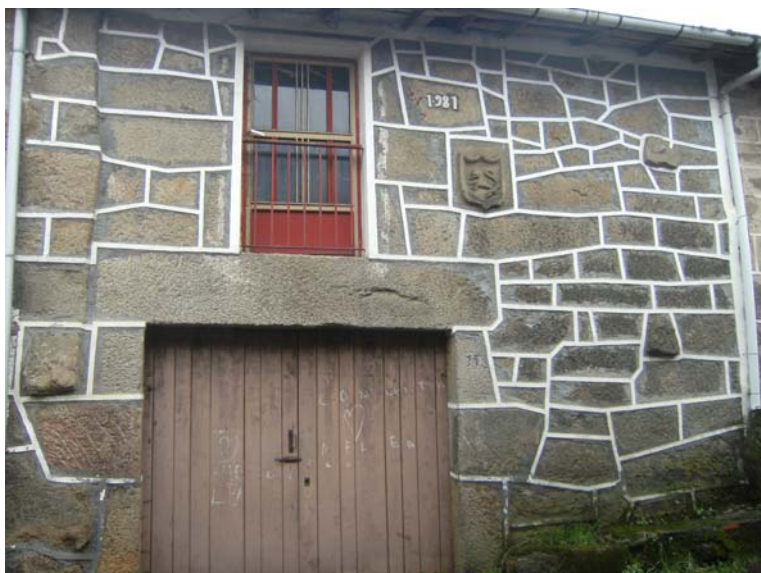
**NOME:** Casa con escudo

ben conservado

A casa con escudo forma parte dunha ringleira de casas orientadas ó noreste con muros de cachotería concertada de granito, estrutura de madeira e cuberta a dúas augas. A fachada principal únicamente presenta dous vans: un portón alintelado na planta terrea e unha porta de aire na planta alta. O seu carón hai un escudo no que aparece esculpida unha figura de animal. O escudo ten categoría de Ben de Interese Cultural.

**ACTUACIONES:** Conservación e mellora.

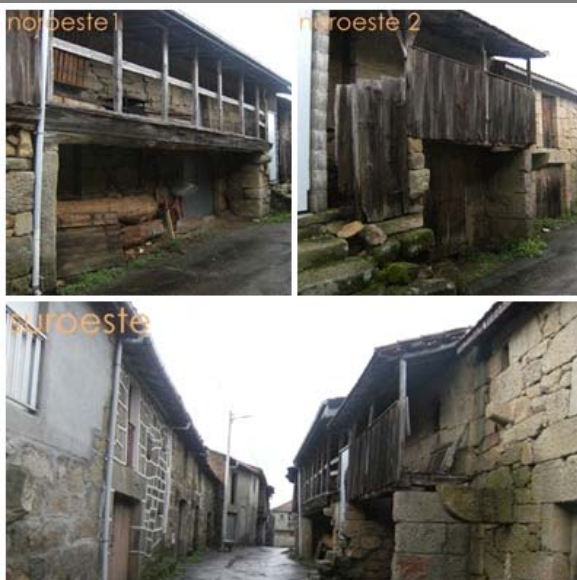
Fórmalo varias casas adosadas que presentan en xeral, muros de cachotería concertada de granito, estruturas de madeira e cubertas a dúas augas de tella cerámica curva. O fronte orientado cara o noreste o compoñen volumes compactos apenas sen corpos en voadizo. Presentan na maioría dos casos un portón adintelado na planta baixa e unha porta de aire na planta alta. Entre elas sitúase a casa con escudo. O fronte orientado cara o suroeste caracterízase por ter corredores de madeira. As casas do extremo norte presentan corredores e balcóns.

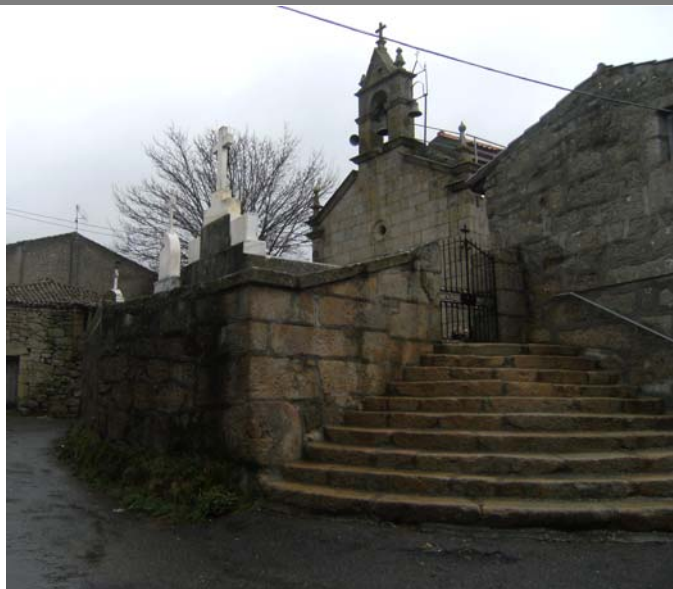
**NOME:** Igrexa de San Román

ben conservado

Presenta adro elevado, delimitado por muro de sillares de granito, conservando a pavimentación de lousas de pedra de antigas tumbas. Ten acceso a través de dúas escaleiras de pedra. O templo ten unha nave central con corpos laterais adxacentes de menores proporcións. Os muros son de sillares de granito con cornixa de cantería, e as cubertas presentan unha e dúas augas de tella cerámica curva. A fachada principal (oeste) ten porta adintelada con ornamentación de cadrados nas esquinas superiores, pequeno óculo central e espadana dun corpo, con arco de medio punto central, frontón triangular con óculo, pináculos e cruz de pedra no remate.

**ACTUACIONES:** Conservación

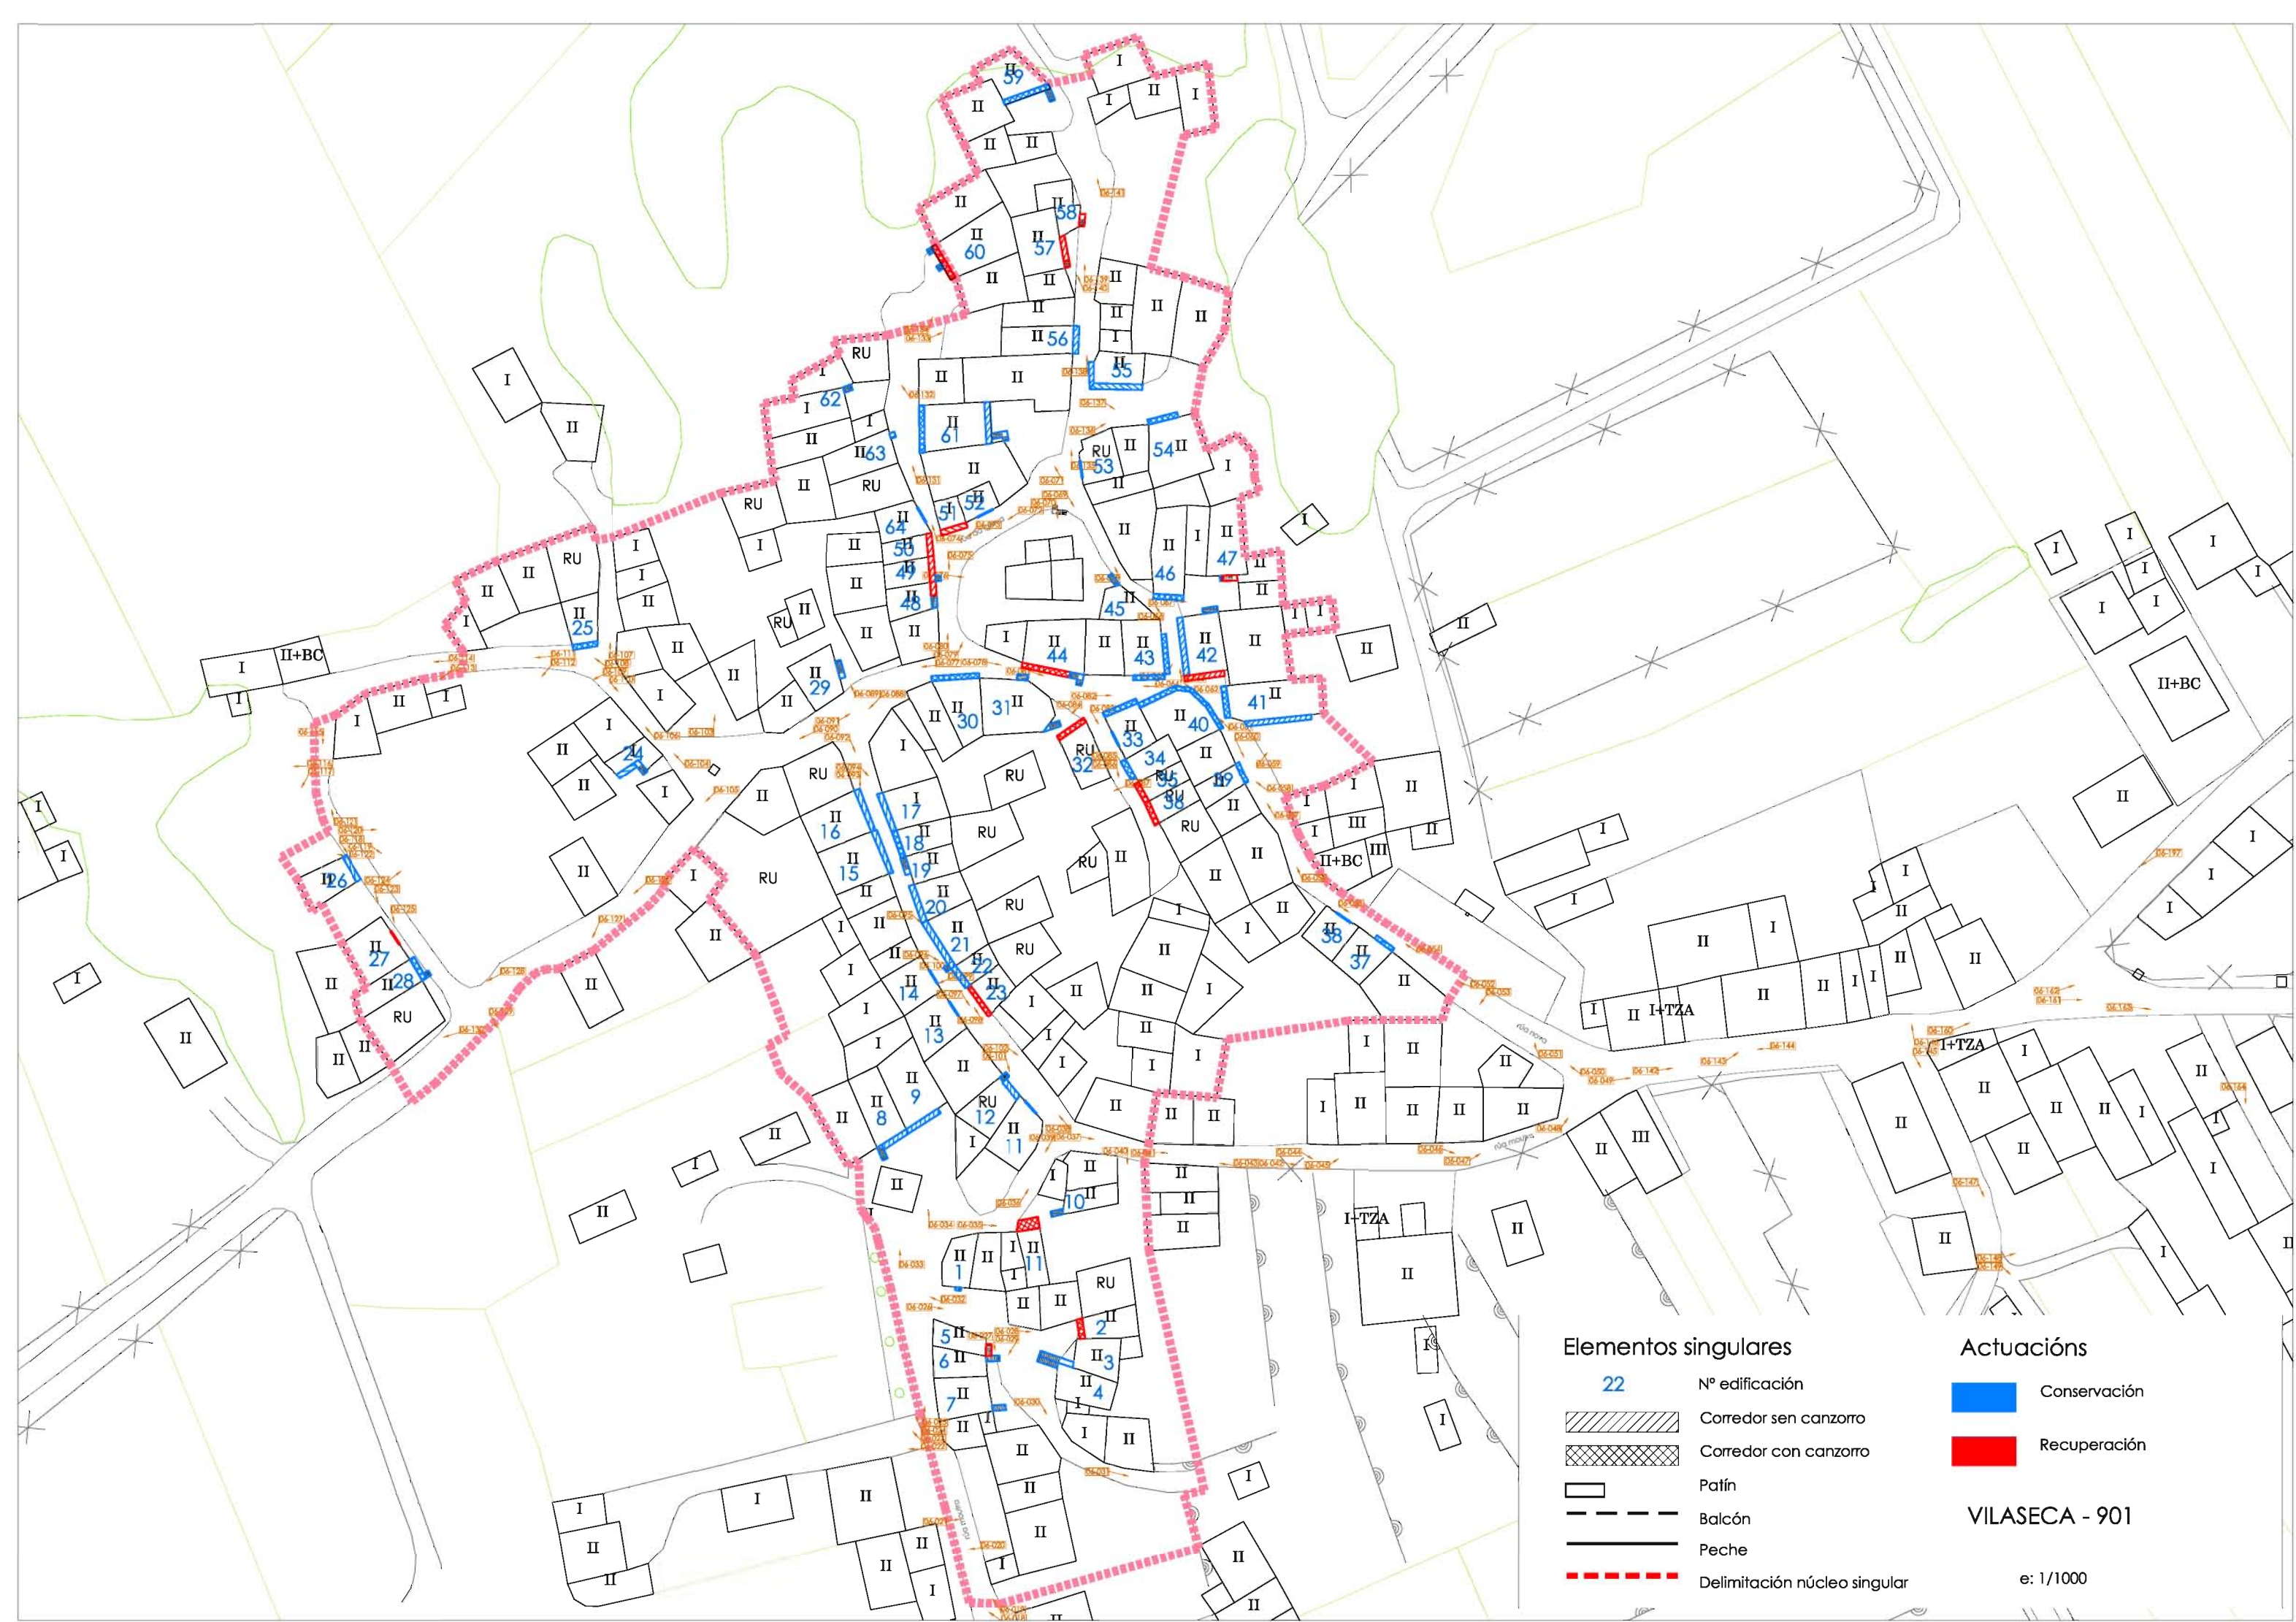
VILASECA - 901

Parte orixinal do núcleo rural, nos que as edificacións de tipo tradicional vironse progresivamente modificadas, alteradas na maior parte as tipoloxías tradicionais, mantendose a estrutura do rueiro. É polo tanto imprescindible a conservación dos elementos tipolóxicos máis singulares, tal e como se recolle na Ordenanza de Núcleo singular, aplicable a este núcleo rural, protexendo solainas e corredores, patíns, galerías e balcóns, así como canzoros e outros elementos de cantería. Existen ademais varias propiedades con estruturas interiores de interese, como patios e currais.

Elementos singulares

- 22 N° edificación
- Corredor sen canzorro
- Corredor con canzorro
- Patín
- Balcón
- Peche
- Delimitación núcleo singular

**ACTUACIONES:** Rehabilitación

Actuacións

- Conservación
- Recuperación
