B.- ARQUITECTURA RELIGIOSA

NOMBRE IGLESIA DE SANTA ROSA DE VITERBO

SITUACION A GRAÑA

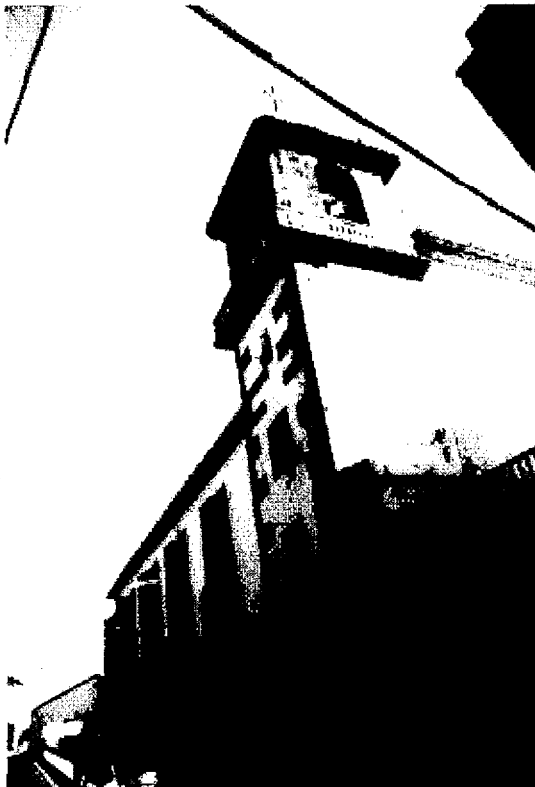
B1

CONSTRUCCIÓN INTEGRADA EN EL NÚCLEO DE A GRAÑA REALIZADA ENTRE LOS AÑOS 1743 Y 1747, SEGÚN MADDOZ. DEPENDE DE LA ORDEN DE SAN FRANCISCO, SIENDO DESTACABLES LAS IMÁGENES QUE CONTIENE. DESCUBRE UNA FACHADA LATERAL QUE POSEE SEIS ARBOTANTES. EN EL EXTREMO UNA TORRE CAMPANARIO. PRESENTA CANTERÍA EN HUECOS Y ESQUINAS. TAMBIÉN EN EL FRONTÓN CURVO QUE REMATA EL DINTEL. HACIA LAS OTRAS CALLES ABRE VENTANAS CON DINTELES CON ARCOS ALGO APUNTADOS.

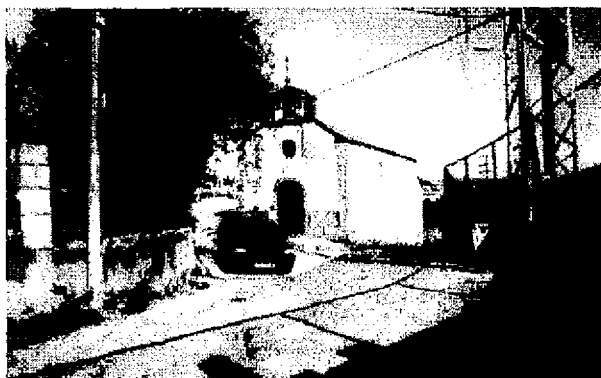
B/2

EDIFICIO DE PLANTA RECTANGULAR DE CIERTO PORTE QUE SE ASIENTA SOBRE UN DESNIVEL TOPOGRÁFICO. EN LA FACHADA PRINCIPAL, REVOCADA, PRESENTA CANTERÍA EN HUECOS, ESQUINAS Y ESPADAÑA CORTA DE UN CUERPO, DOS HUECOS Y REMATE DE TEJADILLO CURVO. SOBRE LA PUERTA DINTEL EN ARCO DE MEDIO PUNTO. EN LAS OTRAS FACHADAS SE ABREN HUECOS GRANDES ADINTELADOS.

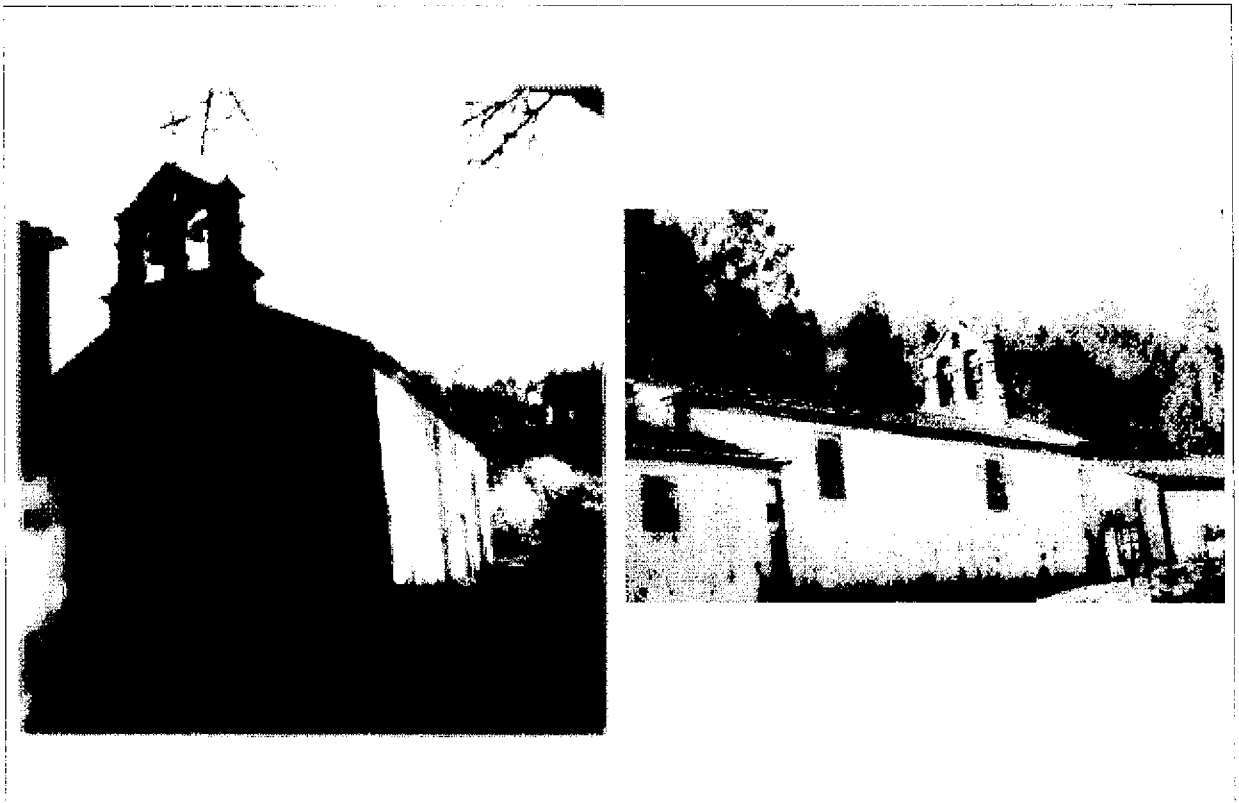
B/3

EDIFICIO DE PLANTA EN "L" FORMANDO CONJUNTO CON UNA CASA, UN CRUCERO Y UNA FUENTE. POSIBLEMENTE SE TRATE DE UNA ANTIGUA ERMITA CON AÑADIDOS POSTERIORES. LA NAVE DE BASTANTE LONGITUD, SE REMATA CON UNA FACHADA DE CANTERÍA CON PLACA DESCENDENTE CENTRAL QUE PARTE EL FRONTÓN. SOBRE SU CORNISA APARECE ESPADAÑA CON DOS HUECOS, REMATADA CON FRONTONCILLO TRIANGULAR Y CRUZ DE HIERRO. EN UNA DE LAS FACHADAS LATERALES TIENE HUECOS ABOCINADOS DE CANTERÍA.

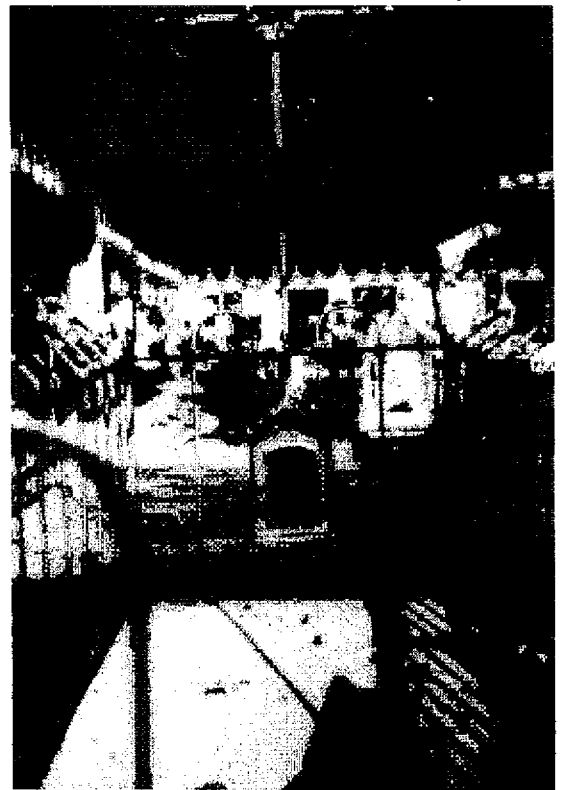
B4

CONJUNTO FORMADO POR IGLESIA PARROQUIAL Y CEMENTERIO. LA PRIMERA ES UN EDIFICIO EN "T" CON SACRISTÍA EN EL CENTRO, QUE SE ESTRECHA EN EL ÁBSIDE CON DOS CONTRAFUERTES EN ESQUINA. DESTACABLE EN LA FACHADA PRINCIPAL LA ESPADAÑA QUE PARTE EL FRONTÓN, CON DOS VANOS ESTILIZADOS EN ARCO REMATADOS CON FRONTONCILLO TRIANGULAR. EN EL CONJUNTO ES RESEÑABLE EL ATRIO CON CASTAÑOS BIEN CUIDADOS. EL PÓRTICO ENLOSADO CON PIEDRA TIENE UN BANCO CORRIDO. EL PORTÓN DE ACCESO AL CONJUNTO ES COMO DE PAZO, ENTRE DOS PILARES UN ARCO REMATADO CON FRONTÓN CURVO Y PINACULILLOS DE BOLA. EL CEMENTERIO FUE CONSTRUIDO EN 1806 PRESENTANDO DOS RECINTOS. LA PUERTA DE ACCESO ES ADINTELADA SOBRE UN MURO RECEBADO Y ENCALADO. RESEÑABLES LAS ESTRUCTURAS DE HIERRO.

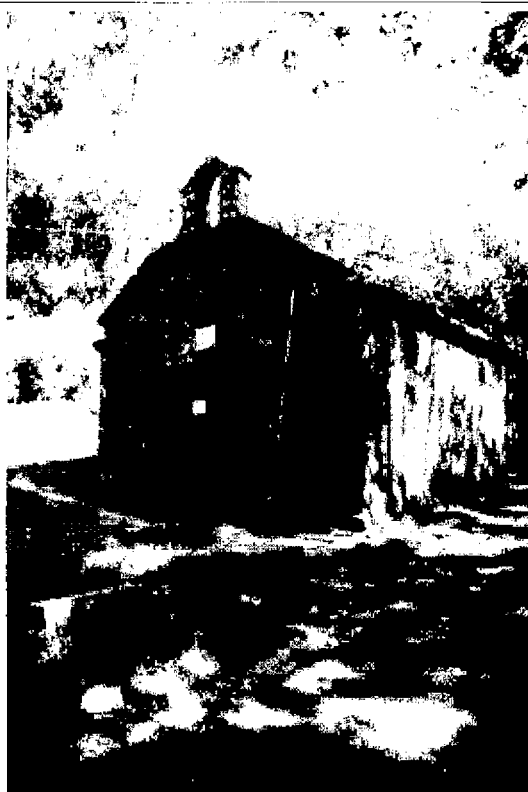
B5

EDIFICIO DE PLANTA RECTANGULAR ALARGADA, CON MUROS DE MAMPOSTERÍA, CANTERÍA EN LA FACHADA CON HUECO EN DINTEL, REMATADA CON FRONTÓN PARTIDO POR LA ESPADAÑA DE UN SOLO VANO.

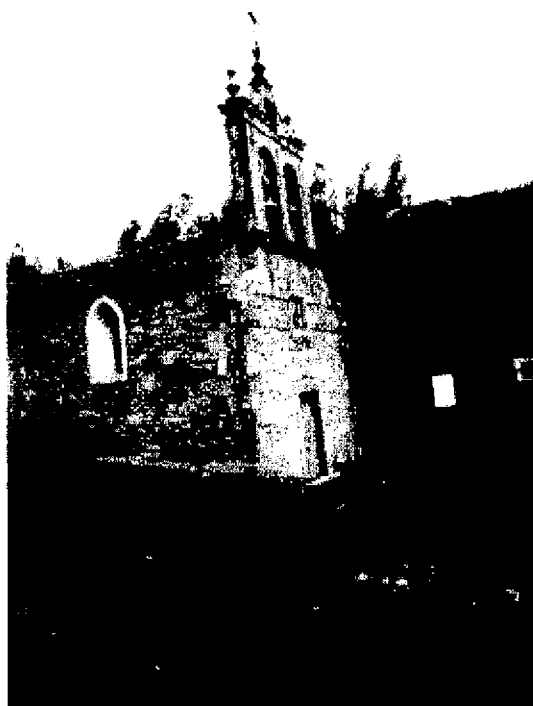
B/6

CONJUNTO FORMADO POR IGLESIA PARROQUIAL Y CEMENTERIO COMPLEMENTADO POR TERRAZAS DEL TERRENO Y PALCO. LA IGLESIA ES UN EDIFICIO DE PLANTA EN "L". EL ÁBSIDE SOBRESALE EN ALTURA LIGERAMENTE. MUROS DE MAMPOSTERÍA CONCERTADA ABRIÉNDOSE HUECOS EN LAS FACHADAS LATERALES DE TIPO NEOGÓTICO PINTADOS DE BLANCO.

LA FACHADA PRINCIPAL PRESENTA HUECO EN DINTEL FLANQUEADA POR DOS PIEDRAS CON RELIEVES DE JABALÍ Y BOLAS RESPECTIVAMENTE. ENCIMA DE LA PUERTA ATRAVESANDO EL LIENZO HORIZONTAL, UNA FAJA EN LA QUE SE ENMARCA UNA VENTANA CUADRADA. TODO EL CONJUNTO REMATADO POR FRONTÓN CURVO PARTIDO POR LA ESPADAÑA, DE UN CUERPO Y DOS VANOS REMATADA CON TEJADILLO Y CRUZ.

AL OTRO LADO DE LA CALLE CEMENTERIO EN EL QUE ES DESTACABLE LA ESCALINATA DE ACCESO

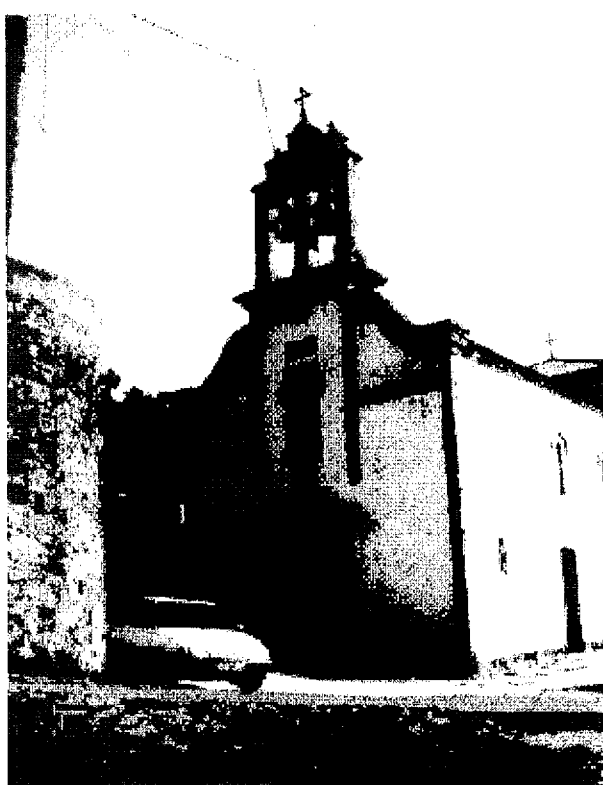
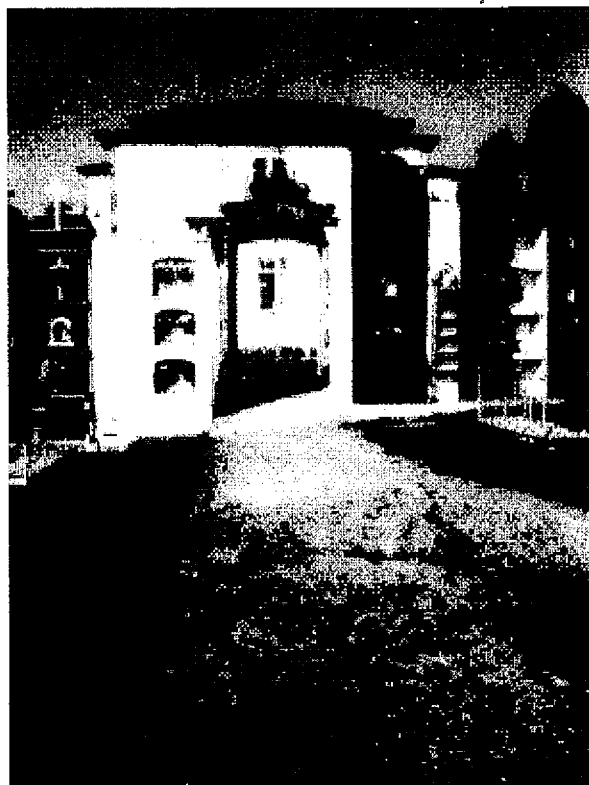
B/7

CONJUNTO FORMADO POR IGLESIA PARROQUIAL Y CEMENTERIO.

LA IGLESIA ES UN EDIFICIO DE PLANTA EN CRUZ LATINA DESTACANDO EL CRUCERO VOLUMÉTRICAMENTE EN ALTURA. LA SACRISTÍA, MÁS BAJA, PEGADA AL ÁBSIDE. DE ESTILO BARROCO FUE CONSTRUIDA EN 1893 AUNQUE ACTUACIONES POSTERIORES LA DEJARON ENCAJADA EN EL TERRENO. RECONSTRUIDA EN 1971. LA FACHADA PRINCIPAL ESTÁ EN DESUSO PRESENTANDO PUERTA CON DINTEL EN ARCO CON PIEDRA LABRADA CON MOTIVOS DE CORAZONES. LA REMATA FRONTÓN CURVO PARTIDO POR LA ESPADAÑA DE DOBLE VANO CON TEJADILLO Y CRUZ. EN LOS LATERALES PINACULILLOS. EN EL INTERIOR DESTACA RETABLO DE 1694 DEL TALLADOR EUMÉS FRANCISCO LÓPEZ, EN MAL ESTADO.

DEL CEMENTERIO DESTACAN EL PORTÓN DE ACCESO Y LAS CRUCES DE HIERRO.

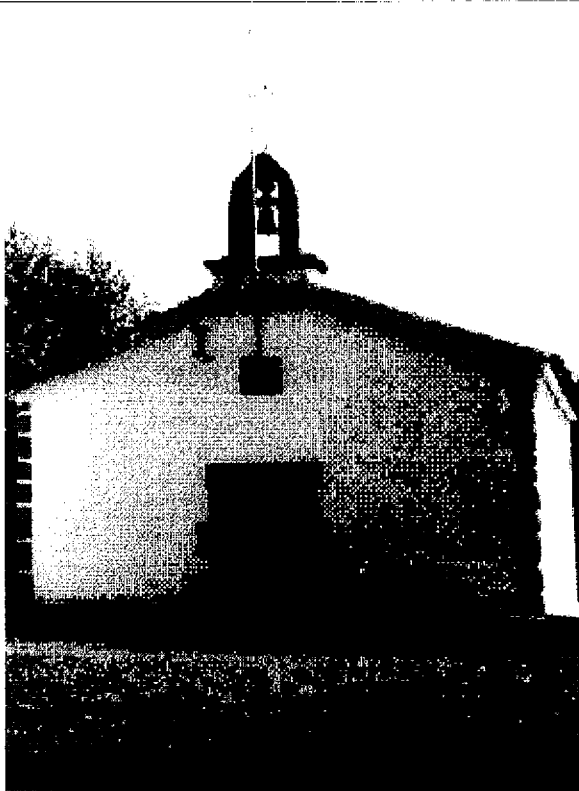
BIB

EDIFICIO DE PLANTA RECTANGULAR AL QUE SE ADOSA UN MURO Y PALCO. FACHADA PRINCIPAL RECEBADA Y ENCALADA, CON LA PUERTA ADINTELADA DE UNA PIEZA Y JAMBAS CON PIEDRAS ENCINTADAS. EN EL CENTRO CAMPANIL DE UN HUECO EN PIEDRA TOSCA.

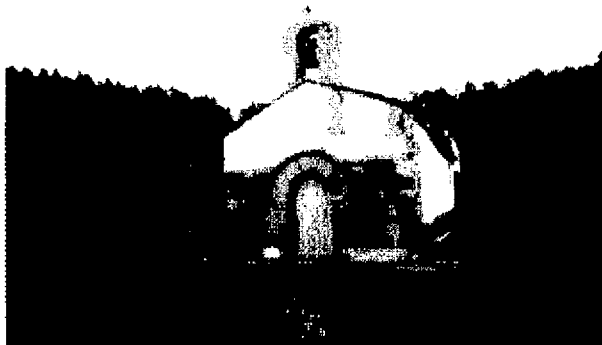
B/10

CONJUNTO DE IGLESIA PARROQUIAL Y CEMENTERIO. LA IGLESIA EDIFICIO DE PLANTA EN "L" POR EL CUERPO DE LA SACRISTÍA. DE FACTURA ROMÁNICA RURAL, EL ÁBSIDE SE LEVANTA LIGERAMENTE. MUROS REVOCADOS DESCUBRIENDO CANTERÍA EN HUECOS, ESQUINAS Y CORNISA. EN LA FACHADA PRINCIPAL PUERTA EN ARCO DE MEDIO PUNTO CON CLAVE Y DOVELAS NÍTIDAS. EN LA CUMBRE DEL TEJADO DEL ÁBSIDE A CUATRO AGUAS UNA CRUZ. ESPADAÑA SIN INTERÉS. DEL CEMENTERIO DESTACA SU PUERTA DE ACCESO.

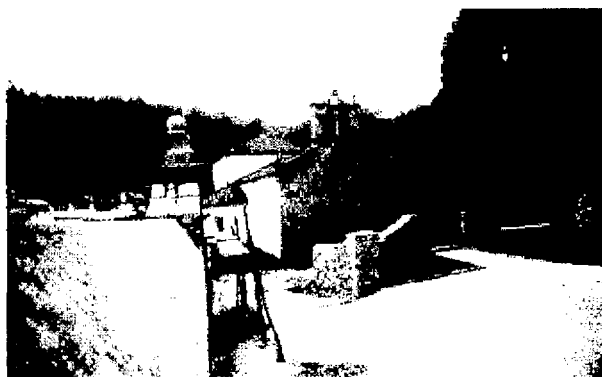
B11

EDIFICIO EN PLANTA DE CRUZ LATINA CON BRAZOS DE BAJA ALTURA. LA FACHADA PRINCIPAL DE PIEDRA, A LA QUE SE ACCEDE POR UNAS ESCALERAS SEMICIRCULARES DE PIEDRA. HUECOS Y CORNISA TAMBIÉN DE CANTERÍA. PUERTA CON DINTEL EN ARCO REBAJADO CON MOLDURA LABRADA. ENCIMA UNA CARTELA TRIPARTITA. EL FRONTÓN ESTÁ PARTIDO POR LA ESPADAÑA DE UN CUERPO Y DOS VANOS, REMATADA CON PINACULILLOS DE BOLAS Y CON CRUZ.

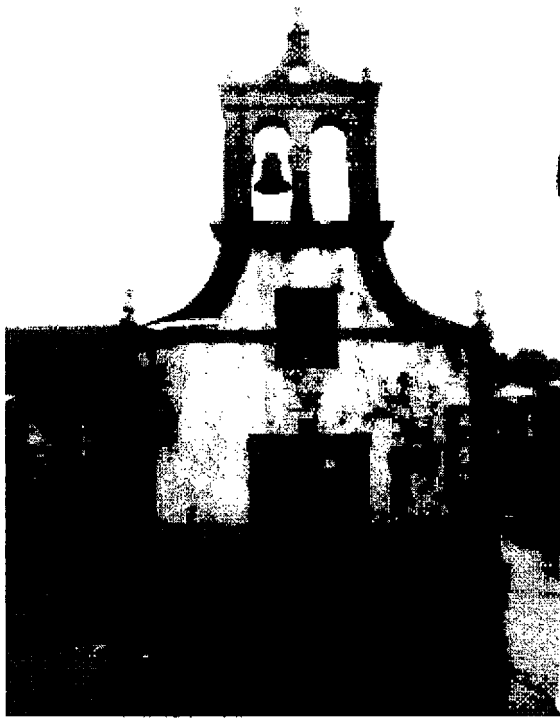
B13

CONJUNTO FORMADO POR CAPILLA ANTIGUA Y CEMENTERIO. LA CAPILLA DE PLANTA RECTANGULAR CON ÁBSIDE SOBRESALIENTE EN ALTURA. FACHADA REVOCADA DESCUBRIENDO PIEDRA EN HUECOS, ESQUINAS E IMPOSTA DE LA FACHADA PRINCIPAL. REMATADA CON ESPADAÑA DE PIEDRA ALTA, DE DOS VANOS CON FRONTÓN CURVO. CEMENTERIO CON CRUCERO EN EL CENTRO, DESTACANDO EL PORTÓN QUE LO SEPARA DEL ATRIO DE LA IGLESIA.

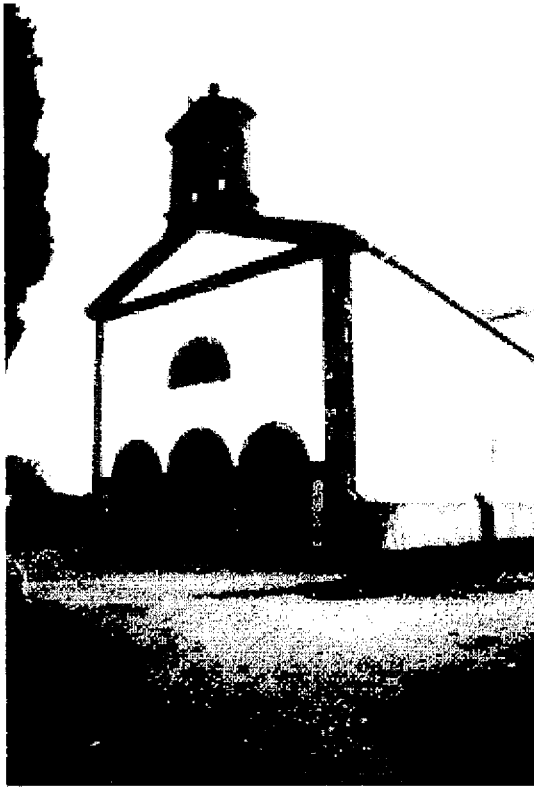
B14

CONJUNTO FORMADO POR IGLESIA, CEMENTERIO Y CAPILLA DE ÉSTE. LA IGLESIA DE PLANTA RECTANGULAR, GRANDE, ES DEL SIGLO XIX. MUROS REVOCADOS CON CANTERÍA EN HUECOS, CORNISA, ESQUINAS Y ESPADAÑA. EN LA FACHADA PRINCIPAL UNA ARQUERÍA CON TRES ARCOS DE MEDIO PUNTO DA ACCESO A UN PÓRTICO. ENCIMA UN HUECO SEMICIRCULAR REMATADO CON IMPOSTA TRIANGULAR, UNA CRUZ EN BAJO RELIEVE Y UNA ESPADAÑA DE CORONACIÓN. EL CEMENTERIO ES GRANDE. LO MÁS DESTACABLE ES LA CAPILLA DEL SIGLO XIV CON REMINISCENCIAS ROMÁNICAS. DE PLANTA RECTANGULAR CON BÓVEDAS DE ARISTA QUE SE APOYAN EN CUATRO MÉNSULAS RECIBIDAS POR LOS CONTRAFUERTES EXTERIORES. EN EL CENTRO UNA LÁPIDA ESCULPIDA. LA PUERTA ADINTELADA CON UN RELIEVE DEL AGNUS DEI

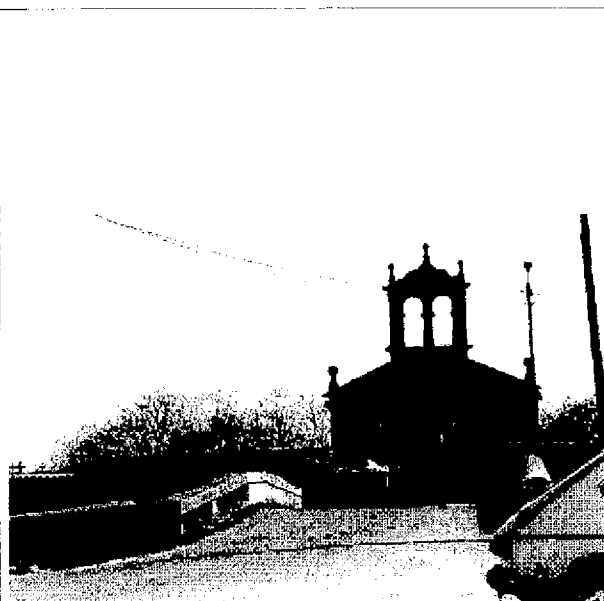
B18

CONJUNTO FORMADO POR IGLESIA Y CEMENTERIO AL QUE SE ACCEDI A TRAVÉS DE UN PUENTE DE INTERÉS QUE CRUZA SOBRE LA VÍA DEL TREN.

LA IGLESIA ES UN EDIFICIO EN PLANTA RECTANGULAR CON FACHADA EN SILLERÍA CON IMPOSTA HORIZONTAL. FRONTÓN TRIANGULAR ROTO POR ESPADAÑA DE GRANDES PROPORCIONES, DE UN CUERPO Y DOS VANOS. REMATES CON FRONTÓN CURVO Y PINÁCULOS DE BOLAS.

TODOS EL CONJUNTO RODEADO POR UN MURO DE MAMPOSTERÍA.

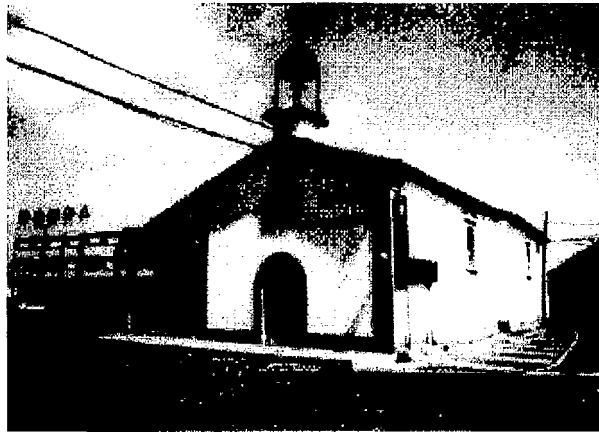
B19

CAPILLA AISLADA RODEADA DE EDIFICIOS RESIDENCIALES. ENFOSCADA. EN LA FACHADA PRINCIPAL DESTACA LA ESTRUCTURA METÁLICA PARA LA CAMPANA.

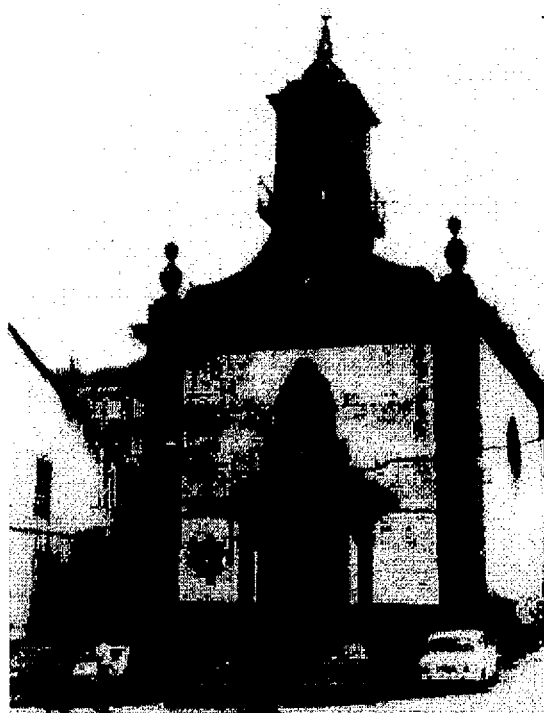
B20

EDIFICIO DE PLANTA RECTANGULAR LARGA DIVIDIDO EN TRES TRAMOS DE ANCHOS DIFERENTES. EL PRIMERO ALBERGA LA ENTRADA, EL SEGUNDO LA CAPILLA MAYOR Y EL ÚLTIMO LA SACRISTÍA. FACHADAS ENFOSCADAS CON SILLERÍA EN ESQUINAS, PORTADA Y HUECOS. LA FACHADA PRINCIPAL SE COMPONE DE LISO CIERRRE PARIETAL REMATADO POR PILASTRAS Y CORNISA HORIZONTAL. PUERTA ADINTELADA RECTA ENMARCADA POR PILARES DÓRICOS REMATADOS EN UN FRONTÓN CURVO. LA ESPADAÑA DESAPARECIÓ Y EN SU LUGAR SE COLOCÓ TORRE CAMPANARIO EN PIEDRA EN 1852. LA FECHA DE CONSTRUCCIÓN DE LA CAPILLA ES 1788 Y SU AUTOR DESCONOCIDO. LA CUBIERTA INTERIOR DE LA NAVE ES CON BÓVEDAS DE CAÑÓN CON LUNETOS DE ILUMINACIÓN.

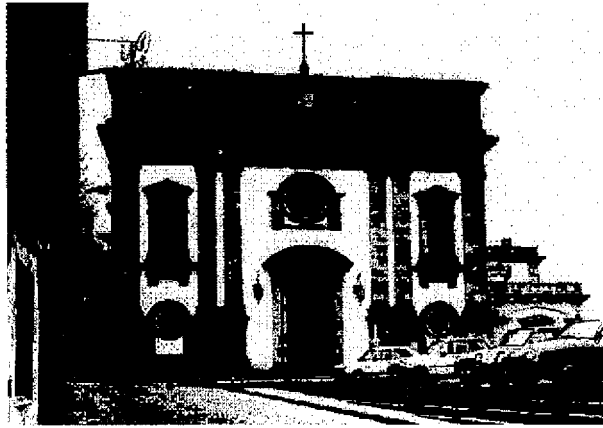
B|21

EDIFICIO EN PLANTA DE CRUZ LATINA INSCRITA EN UN RECTÁNGULO, CON DOS NAVES LATERALES ESTRECHAS, CUBIERTAS CON BÓVEDAS DE ARISTA. ESTAS NAVES LATERALES SE ABREN A LA CENTRAL MEDIANTE ARCOS DE MEDIO PUNTO Y LAS TRIBUNAS SUPERIORES MEDIANTE ARCOS CARPANELES. MUROS DE MAMPOSTERÍA REVESTIDA EN BLANCO, APARECIENDO SILLERÍA EN ELEMENTOS ESTRUCTURALES (ARCOS, PILARES, CORNISAS, NERVIOS Y EN EL EXTERIOR EN PORTADA, VANOS Y ESQUINAS). LA ENTRADA AL TEMPLO SE REALIZA POR DEBAJO DEL CORO. LA ZONA CENTRAL DE CRUCE DE LOS DOS BRAZOS SE CUBRE CON CÚPULA CON LUCERNARIO CENTRAL.

LA FACHADA ESTÁ FORMADA POR UN AMPLIO Y ELEVADO BLOQUE RECTANGULAR QUE SE DIVIDE EN TRES LIENZOS MEDIANTE PILASTRAS DÓRICAS QUE ARRANCAN EN ALTOS PODIOS Y LLEGAN HASTA EL ENTABLAMENTO. ESTÁ REMATADA POR UN POTENTE FRISO SOBRE EL QUE ESTABA PREVISTO DESCANSASEN TORRES Y UN FRONTÓN QUE NO SE LEVANTARON POR ORDEN DE LA MARINA. PORTADA ADINTELADA RECTA REMATADA CON FRONTÓN CURVO, LOS DEMÁS HUECOS SE REMATAN CON FRONTONES TRIANGULARES DE SILLERÍA.

LA FECHA DE CONSTRUCCIÓN ES DIFÍCIL DE DETERMINAR AUNQUE LO QUE SÍ PARECE CLARO ES QUE FACHADA Y TEMPLO SON DE FECHAS Y AUTOR DIFERENTES. LA FACHADA ES PROBABLEMENTE DE FINALES DEL S. XVIII Y EL TEMPLO DE LA PRIMERA MITAD DEL S. XVIII.

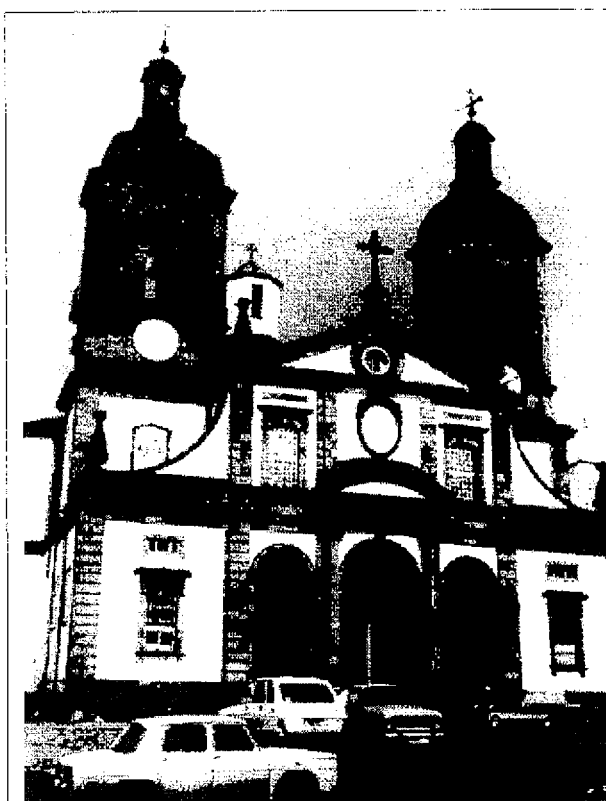
B/23

EDIFICIO DE PLANTA CENTRALIZADA EN CRUZ GRIEGA INSCRITA EN UN CUADRADO, ORGANIZÁNDOSE TODO EL ESPACIO EN TORNO A CUATRO GRUESOS PILARES. SU ARQUITECTO ES JULIÁN SÁNCHEZ BORT DATANDO EL PROYECTO DE 1763. FECHA DE EJECUCIÓN 1766.

EL ELEMENTO MÁS DESTACABLE DEL INTERIOR ES LA GRAN CÚPULA CENTRAL CON LUCERNARIO. MUROS RECEBADOS DESCUBRIENDO SILLERÍA EN ESQUINAS, VANOS, PILASTRAS Y ELEMENTOS ORNAMENTALES COMO FRONTONES, CORNISAS, FRISOS,...

EN LA FACHADA PRINCIPAL SE PRODUCE LA FORMACIÓN DE UN PÓRTICO CON TRES ARCOS DE MEDIO PUNTO, EL CENTRAL DE MAYORES DIMENSIONES. LOS LATERALES SE REMATAN CON TORRES DE SILLERÍA QUE ALBERGAN LAS CAMPANAS.

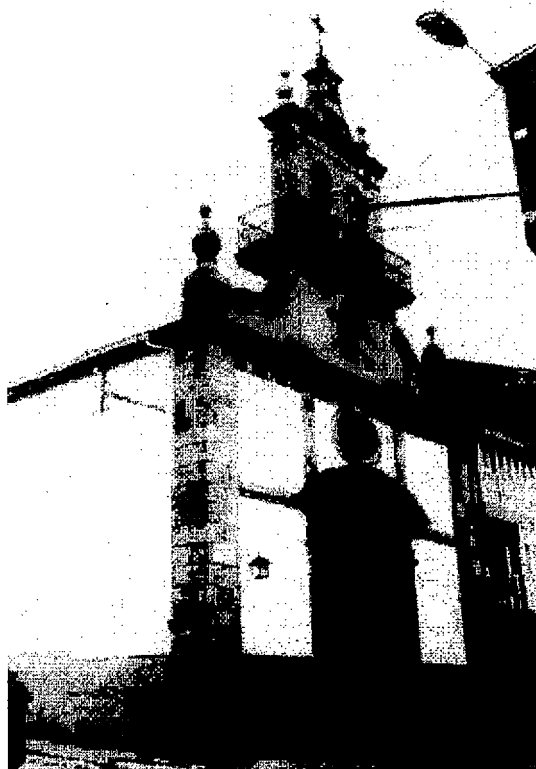
B24

EDIFICIO DE PLANTA RECTANGULAR COMBINADA CON LA PLANTA CENTRAL.

SU FECHA DE INICIO DE EJECUCIÓN ES DE 1764.

APARECE DIVIDIDA SU NAVE EN TRES TRAMOS SIENDO EL DE ACCESO DE MENOR PROFUNDIDAD ALBERGANDO EL CORO EN LA PARTE SUPERIOR. SE CUBRE CON BÓVEDAS DE CAÑÓN QUE SE APOYAN EN MÉNSULAS INCRUSTADAS EN EL MURO.

MUROS RECEBADOS DESCUBRIENDO SILLERÍA EN ESQUINAS, CORNISA, PORTADA Y BASAMENTO. LA PORTADA CENTRAL ES ADINTELADA RECTA Y ESTÁ REMATADA POR FRONTÓN CURVO. SOBRE LA CORNISA FRONTÓN CURVO PARTIDO QUE SIRVE DE ARRANQUE A LA ESPADAÑA DE UN CUERPO Y DOS VANOS EN ARCO.

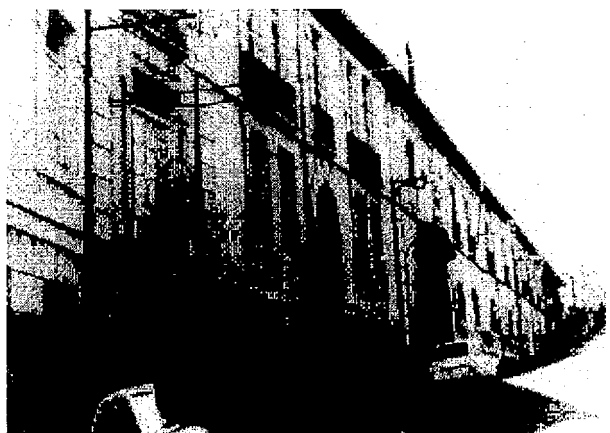
B|28

EDIFICIO INCLUIDO EN EL ANTIGUO HOSPITAL DE LA CARIDAD.
DESTACABLES SUS LIENZOS DE ZACARÍAS VÁZQUEZ Y ROBLES.
PLANTA EN CRUZ LATINA DE CORTOS BRAZOS.

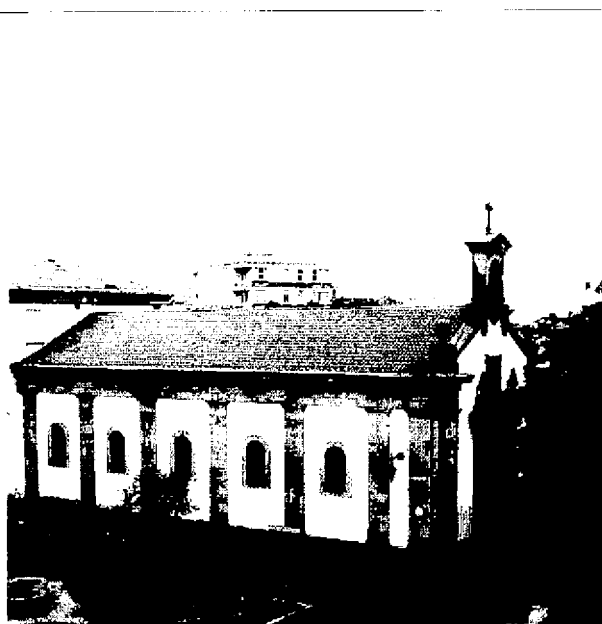
B/29

EDIFICIO DE PLANTA RECTANGULAR CON UNA SOLA NAVE ADOSADO A OTRO. FACHADAS ENFOSCADAS Y PINTADAS DESCUBRIENDO SILLERÍA EN PORTADA, ESQUINAS, PILASTRAS Y VANOS. ESPADAÑA TAMBIÉN EN SILLERÍA DE UN CUERPO Y UN VANO REMATADA CON FRONTONCILLO.
